EXPEDIENTE N° : 547-2016-OEFA/DFSAI/PAS
ADMINISTRADO : GRAN TIERRA ENERGY PERÚ S.R.L.
UNIDAD AMBIENTAL : LOTE 128
UBICACIÓN : DISTRITOS DE FERNANDO LORES, BELÉN, LAS
AMAZONAS E INDIANA, PROVINCIA DE MAYNAS,
DEPARTAMENTO DE LORETO
SECTOR : HIDROCARBUROS LÍQUIDOS
SUMILLA : PLAN DE ABANDONO
RESPONSABILIDAD ADMINISTRATIVA
ARCHIVO
ERROR MATERIAL

SUMILLA: *Se declara la existencia de responsabilidad administrativa Gran Tierra Energy Perú S.R.L., al haberse acreditado que no realizó la revegetación adicional en el Lote 128, incumplimiento el compromiso establecido en el Plan de Abandono Total 128 aprobado por Resolución Directoral N° 035-2013-MEM/AAE; conducta que infringe el Artículo 89° del Reglamento para la Protección Ambiental en las Actividades de Hidrocarburos, aprobado por Decreto Supremo N° 015-2006-EM, y se encuentra tipificada en el Numeral 3.4.5. de la Tipificación y Escala de Multas y Sanciones de Hidrocarburos, contenida en el Tipificación de Infracciones y Escala de Multas y Sanciones del Organismo Supervisor de la Inversión en Energía y Minería - OSINERGMIN, aprobada por Resolución de Consejo Directivo N° 028-2003-OS/CD y sus modificatorias.*

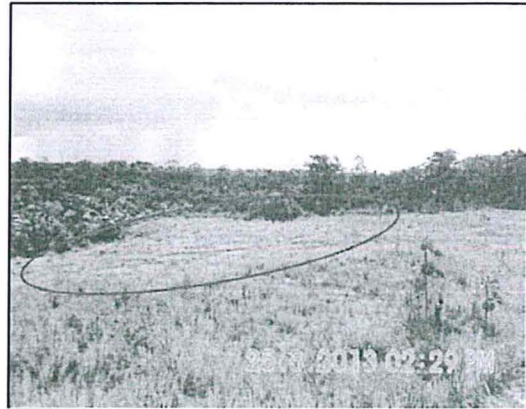
Fotografía N° 12: Vista panorámica al frente de caseta de residuos sólidos y líquidos. Donde se puede ver que falta continuar con la revegetación

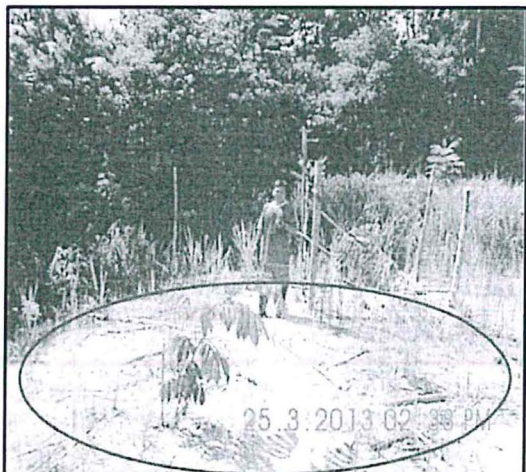
Fotografía N° 16: Vista de un extremo de locación KANATARI. Donde se puede ver que falta continuar la revegetación.

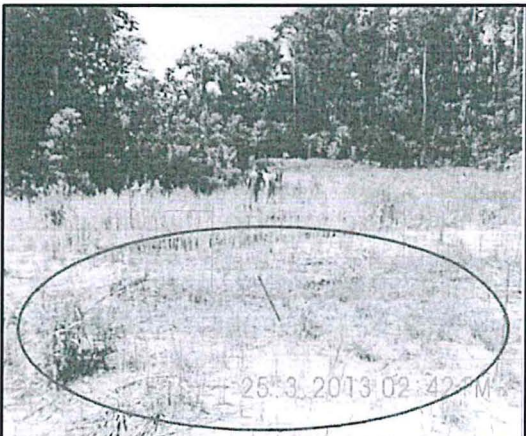
Fotografía N° 19: Vista del área de oficina del Company Man. Donde se puede ver que falta continuar la revegetación.
