Resolución Directoral N° 1523-2016-OEFA/DFSAI

Expediente N° 646-2016-OEFA/DFSAI/PAS

EXPEDIENTE N° : 646-2016-OEFA/DFSAI/PAS
ADMINISTRADO : CEPESA PERÚ S.A., SUCURSAL DEL PERÚ
(AHORA, CEPESA PERUANA S.A.C.)¹
UNIDAD OPERATIVA : LOTE 131
UBICACIÓN : DISTRITO DE IRAZOLA, Y TOURNAVISTA
PROVINCIA DE PADRE ABAD Y PUERTO INCA,
DEPARTAMENTOS DE UCAYALI Y HUÁNUCO
SECTOR : HIDROCARBUROS LÍQUIDOS
MATERIAS : INSTRUMENTO DE GESTIÓN AMBIENTAL
RESPONSABILIDAD ADMINISTRATIVA
MEDIDAS CORRECTIVAS
REGISTRO DE ACTOS ADMINISTRATIVOS

SUMILLA: *Se declara la responsabilidad administrativa de Cepsa Perú S.A. Sucursal del Perú (ahora, Cepsa Peruana S.A.C.), por la comisión de las siguientes infracciones:*

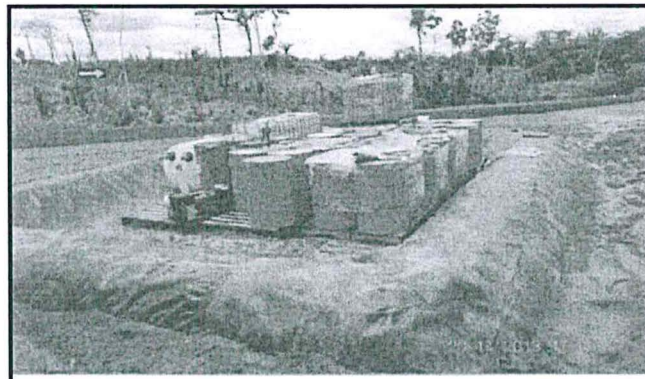
Fotografía N° 5 del Informe de Supervisión N° 1668-2013-OEFA/DS-HID ¹⁹

35. Los hechos descritos en el párrafo precedente, se sustentan en los registros fotográficos N° 5 y 7 del Informe de Supervisión 1668, donde se aprecia el almacén de aceites y grasas y el almacén de productos químicos sin techo:

Fotografía N° 5: En el Almacén de aceites y Grasas, se observó falta de techo

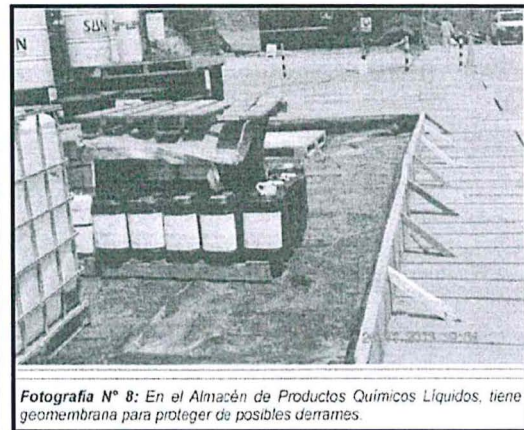
Fotografía N° 8: En el Almacén de Productos Químicos Líquidos, tiene geomembrana para proteger de posibles derrames

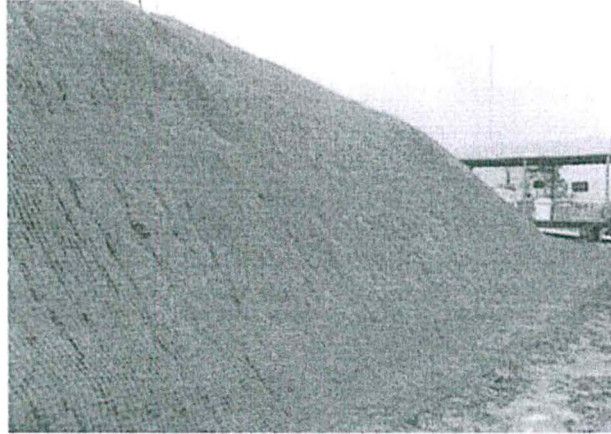
Foto N° 10: Talud con la Geomenbrana y con el control de erosión correspondiente

48. De la revisión de la fotografía se observa que Cepsa, instaló geotextiles (específicamente geomallas) en el talud erosionado, a efectos de minimizar el desprendimiento del terreno ocasionado por eventuales precipitaciones pluviales.

47. En su escrito de descargos, de fecha 27 de noviembre de 2013, Cepsa señaló que había procedido a colocar una geomembrana sobre el talud erosionado y detectado en la supervisión. Para acreditar lo indicado, adjuntó el siguiente registro fotográfico:

49. En tal sentido, dado que Cepsa ha logrado acreditar que instaló geotextiles en el talud erosionado, Cepsa, subsanó la infracción acreditada con relación a este extremo; por lo que no corresponde el dictado de medida correctiva, de acuerdo a lo señalado en el Numeral 2.2 del Artículo 2° de las Normas reglamentarias que facilitan la aplicación de lo establecido en el Artículo 19° de la Ley N° 30230, Ley que establece medidas tributarias, simplificación de procedimientos y permisos para la promoción y dinamización de la inversión en el país, aprobadas mediante Resolución de Consejo Directivo N° 026-2014-OEFA/CD.
