EXPEDIENTE N° : 390-2015-OEFA/DFSAI/PAS
ADMINISTRADO : REPSOL GAS DEL PERÚ S.A. (AHORA SOLGAS S.A.)
UNIDAD OPERATIVA : PLANTA ENVASADORA DE GLP - HUANCAYO
UBICACIÓN : DISTRITO DE SAN AGUSTÍN DE CAJAS, PROVINCIA DE HUANCAYO, DEPARTAMENTO DE JUNÍN
SECTOR : HIDROCARBUROS LÍQUIDOS
SUMILLA : MEDIDAS NECESARIA PARA EVITAR LOS IMPACTOS NEGATIVOS AL AMBIENTE
 REPORTE PRELIMINAR
 RESPONSABILIDAD ADMINISTRATIVA

SUMILLA: *Se declara la existencia de responsabilidad administrativa de Repsol Gas del Perú S.A. (ahora Solgas S.A.) por las siguientes imputaciones:*

(i) *No adoptó las medidas necesarias para evitar los impactos ambientales negativos generados como consecuencia del derrame de pintura industrial tipo esmalte alquílico de color plomo ocurrido el 8 de setiembre del 2012 en la Planta Envasadora de GLP - Huancayo, conducta que infringe el Artículo 3° del Reglamento para la Protección Ambiental en las Actividades de Hidrocarburos, aprobado por el Decreto Supremo N° 015-2006-EM, en concordancia con el Artículo 74° y el Numeral 75.1 del Artículo 75° de la Ley N° 28611, General del Ambiente, y se encuentra tipificada en Numeral 3.3. de la Tipificación y Escala de Multas y Sanciones del Org

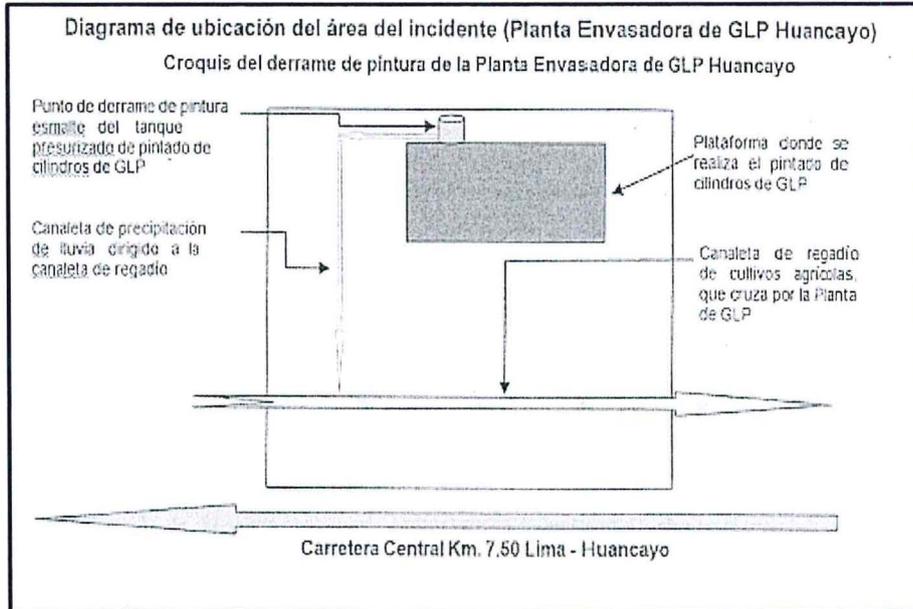
Fuente: Informe de Supervisión N° 053-2013-OEFA/DS-HID
Elaborado por: Dirección de Supervisión

- 33. Al respecto la Dirección de Supervisión elaboró el siguiente diagrama que detalla la forma en la que discurrió la pintura derramada desde el tanque ¹⁷:

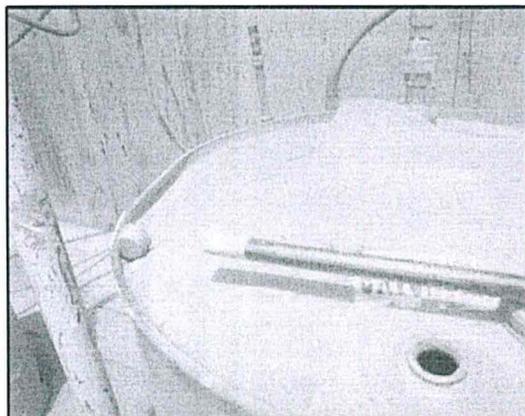
Fotografía 4. Se observa un cilindro de presurización de pintura donde se ha originado el derrame de pintura esmalte de color plomo, por la mala manipulación (llave de seguridad mal cerrada) y con la manguera en el suelo. Cuya coordenada del punto de incidencia es 473046E y 8872314N.

- Repsol no realizó una adecuada manipulación del tanque donde se almacenaba la pintura industrial²⁰

41. En cuanto a la adecuada manipulación de la pintura industrial se debe indicar que Repsol implementó el sistema de contención para el almacenamiento de dichos productos químicos de manera posterior al derrame, lo cual evidencia que a la fecha del derrame no contaba con una instalación que le permitiera contener las posibles fugas o derrames de pintura industrial.

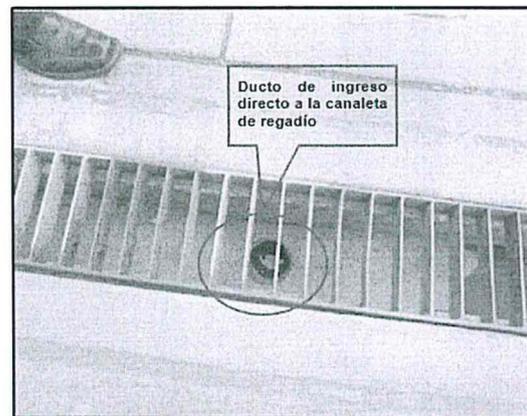
Fotografía 5. Se observa canaletas de precipitación entre rejas de metal en el patio de maniobras de la Planta Envasadora de GLP - Huancayo. Por otro lado, se observa un ducto de ingreso directo a la canaleta de riego que cruza por el patio de la mencionada planta de GLP.

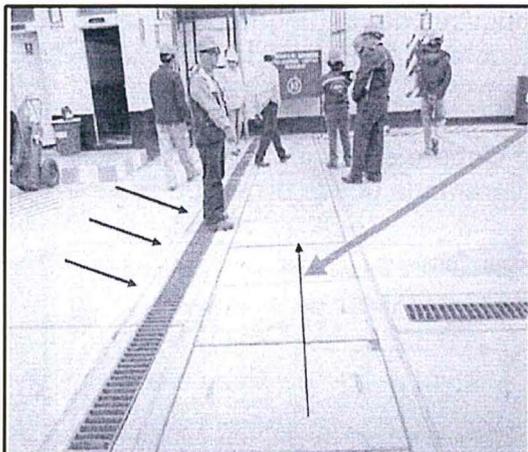
Fotografía 6. Se observa la canaleta de regadío ancha que cruza por el patio de maniobra de la Planta Envasadora de GLP, por donde corrió agua contaminada con pintura de esmalte, llegando hasta la chacra de cultivo de papa y maíz.

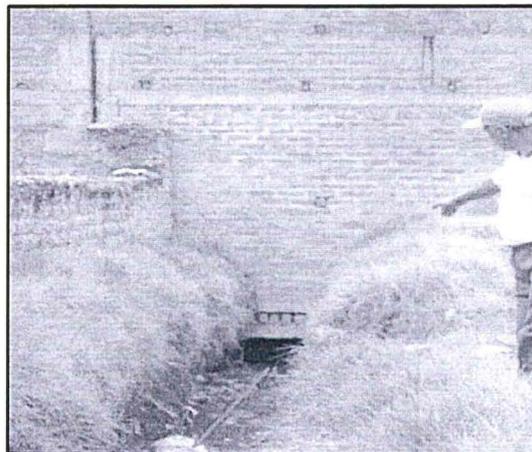
Fotografía 7. Lugar de salida de agua contaminada con pintura esmalte de la canaleta de regadío de la Plataforma Envasadora de GLP – Huancayo.

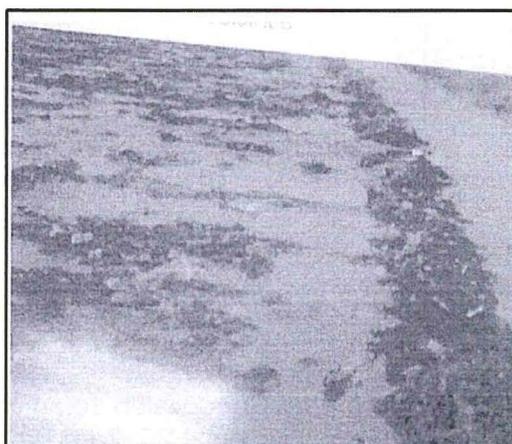
Fotografía 2. Se aprecia surcos de la chacra agrícola regada por método inundación con agua contaminada de pintura esmalte de color plomo.

42. De la revisión de las fotografías N° 1, 2 y 3 del Informe de Supervisión y de lo señalado en dicho informe se desprende que del análisis organoléptico²³ realizado por los supervisores se evidenció que la pintura industrial derramada entró en contacto con el agua utilizada para regar las áreas de cultivo cercanas a la planta envasadora de GLP y que se infiltraron en el suelo.

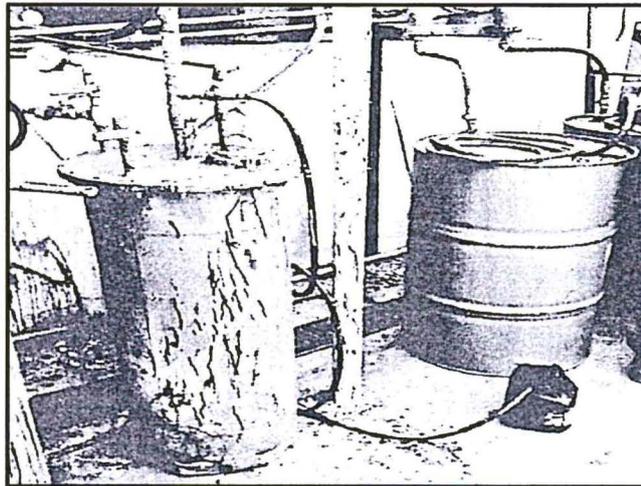
Foto N° 1: Sistema de pintado de cilindros de 45Kgr.

En la foto se muestra el sistema usado para el pintado de 45Kgr. donde ocurrió el incidente.

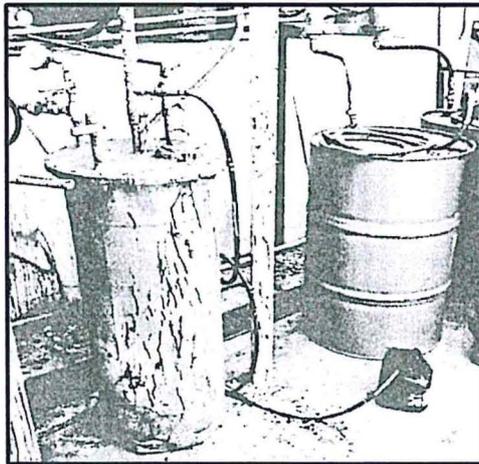
ANTES DE LA IMPLEMENTACIÓN DE LA
MEDIDA PREVENTIVA

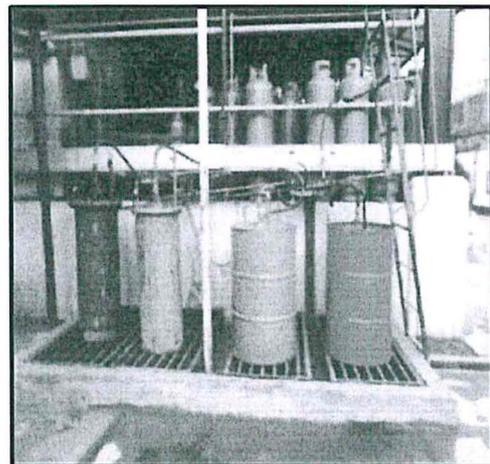
DESPUES DE LA CON MEDIDA PREVENTIVA
(después del derrame del 8 de setiembre del
2012)²¹

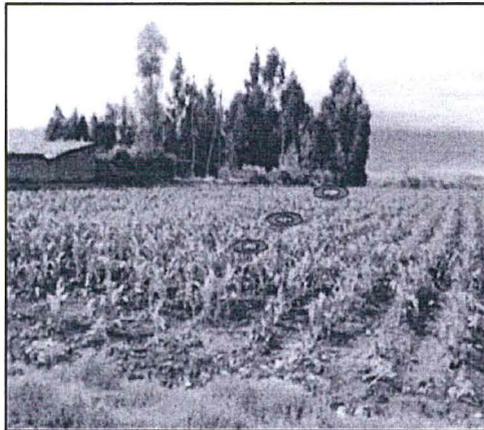
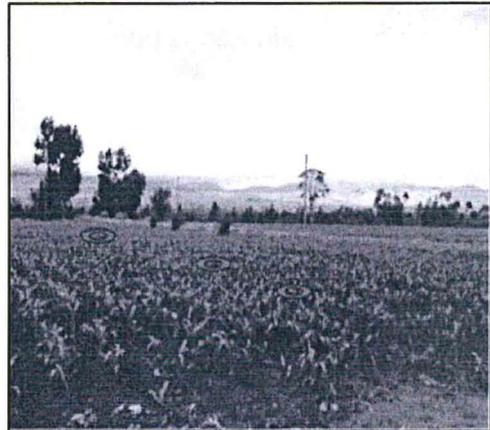
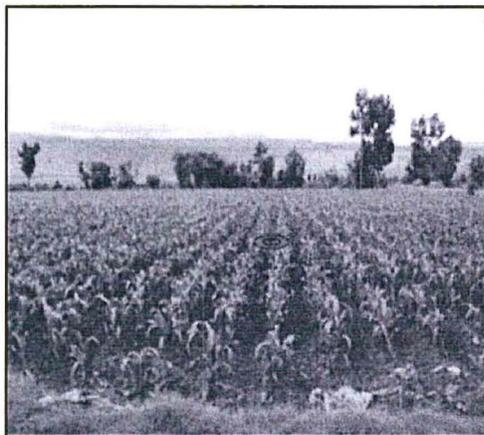
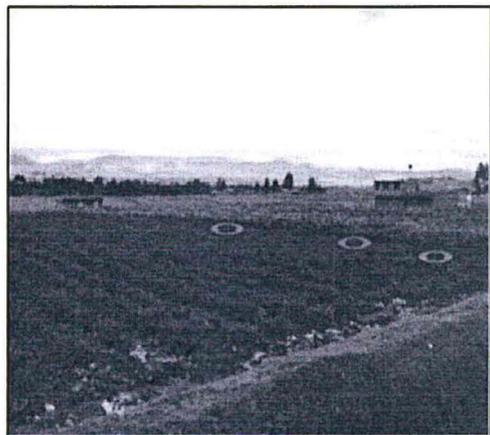
- Acreditó que la alta concentración de los metales antimonio, cadmio, cobre y zinc no habrían sido provocadas por el derrame.
 - Presentó fotografías del área rehabilitada a octubre del 2012, donde se observa el crecimiento de la vegetación agrícola normal, acreditando que el suelo se encuentra en condiciones óptimas para su uso como sustrato de cultivo, las cuales se muestran a continuación⁴³:

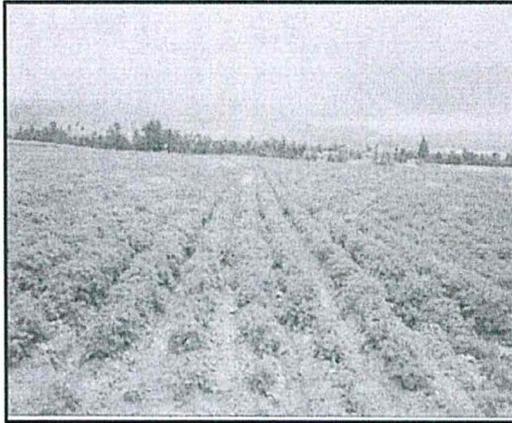
Fotografía 8: Chacra de una extensión aprox. seis (6) hectáreas de cultivo de papa, que fue regado con agua contaminada de pintura esmalte. Se puede apreciar que el cultivo de papa se ha desarrollado normalmente con tallo y altura de crecimiento normal, con respecto a otros productos similares que no fueron regados con agua contaminada.

- 80. De lo anterior, se acredita que luego de las acciones de recuperación y limpieza de la pintura industrial realizada por Repsol, la áreas afectadas ha sido remediadas, motivo por el cual no amerita el dictado de una medida correctiva.
- 81. Por lo tanto, al haberse acreditado la subsanación de la conducta infractora en aplicación del Numeral 2.2. del Artículo 2° de las Normas reglamentarias que facilitan la aplicación de lo establecido en el Artículo 19° de la Ley N° 30230, no corresponde ordenar una medida correctiva en el presente extremo.

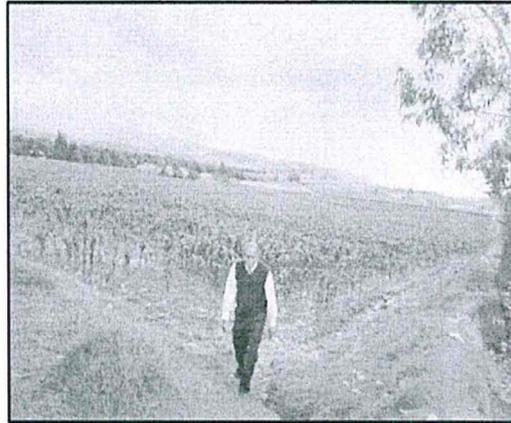
Fotografía 10: Chaca de una extensión aprox. tres (3) hectáreas de cultivo de maíz, adedeña al sembrío de la papa, que fue regado con agua contaminada de pintura esmalte. Se puede apreciar que el cultivo de maíz se ha desarrollado normalmente, con tallo y altura de crecimiento normal, con respecto a otros productos similares que no fueron regados con agua contaminada.
