**EXPEDIENTE N°** : 1391-2016-OEFA/DFSAI/PAS  
**ADMINISTRADO** : PLUSPETROL NORTE S.A.  
**UNIDAD AMBIENTAL** : LOTE 8  
**UBICACIÓN** : DISTRITOS DE TROMPETEROS, URANINAS Y  
PARINARI, PROVINCIA Y DEPARTAMENTO DE  
LORETO  
**SECTOR** : HIDROCARBUROS LÍQUIDOS  
**MATERIA** : IMPACTOS AMBIENTALES  
REMEDIACIÓN AMBIENTAL  
COMPROMISO AMBIENTAL  
RESIDUOS SÓLIDOS PELIGROSOS  
ALMACENAMIENTO DE SUSTANCIAS QUÍMICAS  
REQUERIMIENTO DE INFORMACIÓN  
RESPONSABILIDAD ADMINISTRATIVA  
MEDIDAS CORRECTIVAS

**SUMILLA:** *Se declara la existencia de responsabilidad administrativa de Pluspetrol Norte S.A. por la comisión de las siguientes infracciones administrativas:*

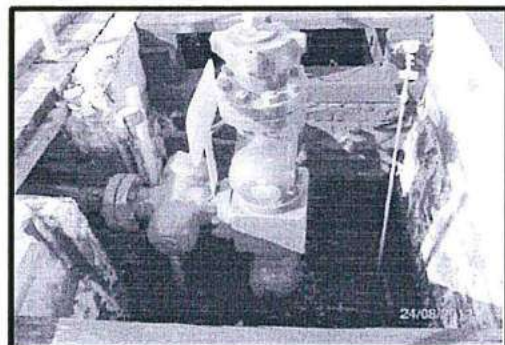
**Fotografía N° 6:** Vista del Pozo 63X de la Plataforma 60X. Obsérvese a la cantina, madera, suelos, bridas afectadas o impregnadas con hidrocarburo.

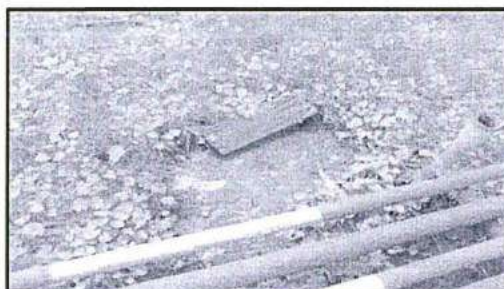
**Fotografía N° 8:** Vista de suelos afectados con hidrocarburos ubicados en el derecho de vía de ductos entre la plataforma 60X y la Plataforma 32X del Yacimiento de Yanayacu.

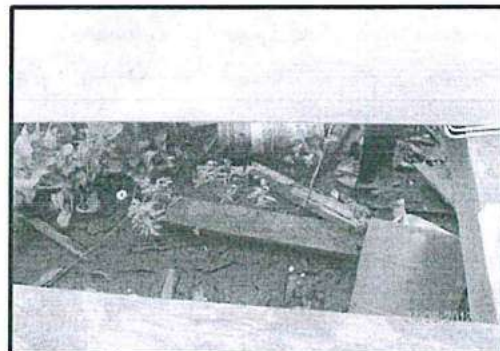
Fotografía N° 23: Vista del área afectada con hidrocarburos ubicados debajo de la Plataforma 32X del Yacimiento Yanayacu

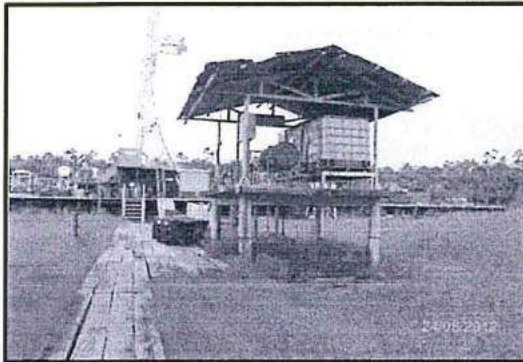
**Fotografía N° 25:** Vista del Inyector de Químicos de la Plataforma 32X del Yacimiento Yanayacu. En dicho lugar, debajo de la caseta se observó suelos afectados con hidrocarburos.

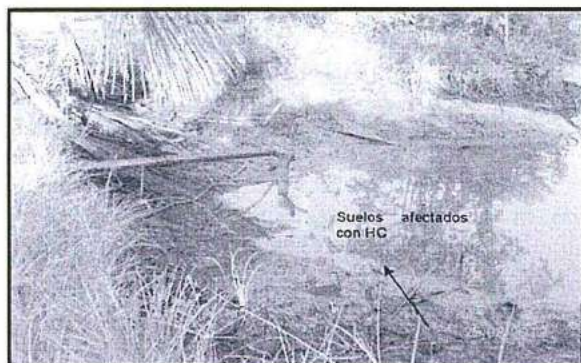
**Fotografía N° 31:** Vista del punto de drenaje de agua de lluvia afectada con hidrocarburos provenientes de la zona estanca de la Batería de Yanayacu. Obsérvese suelos y aguas afectados con hidrocarburos.

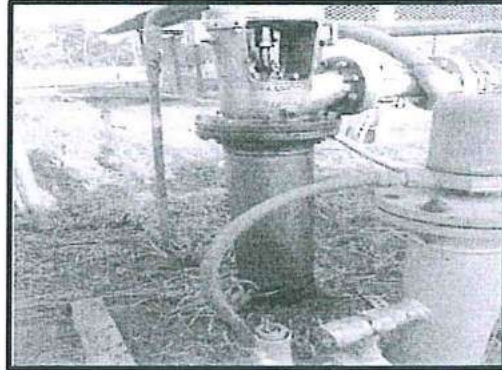
**Fotografía N° 37:** Vista de suelos afectados con hidrocarburos por fuga de petróleo por una bomba vertical (coordenadas UTM, Sistema WGS 84: 9460985N; 0505463E, 9460989N) en el Yacimiento de Yanayacu.

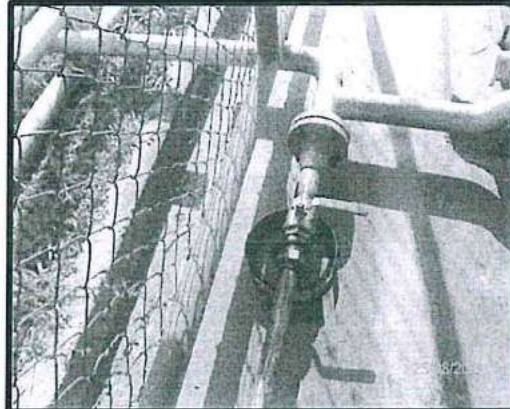
**Fotografía N° 39:** Vista de fuga de hidrocarburos por válvulas (coordenadas UTM, Sistema WGS 84: 0505475E, 9460963) en la Batería del Yacimiento de Yanayacu

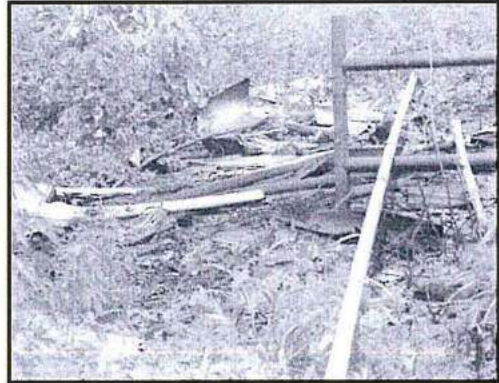
**Fotografía N° 43:** Vista de suelos afectados con hidrocarburos y maderas impregnadas con hidrocarburos ubicados en los alrededores de la Plataforma 157 del Yacimiento de Chambira (Coordenadas UTM, Sistema WGS 84: 0465988E, 9561953N).

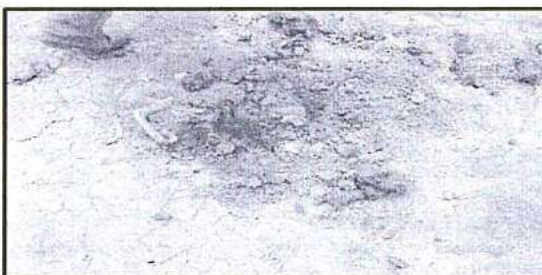
**Fotografía N° 50:** Vista de suelos afectados con hidrocarburos ubicados a la altura de la poza de almacenamiento de lodos y detritos de la Plataforma 123 del Yacimiento Chambira.

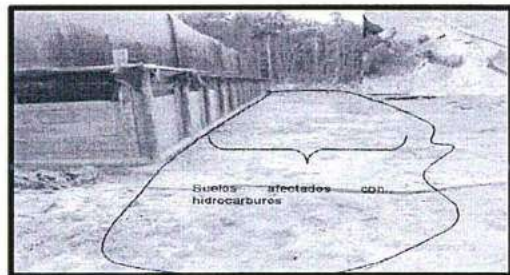
**Fotografía N° 51:** Vista panorámica del área afectada con hidrocarburos, en dicho lugar se observó suelos afectados con hidrocarburos ubicados a la altura de la poza de almacenamiento de lodos y detritos de la Plataforma 123 del Yacimiento de Chambira.

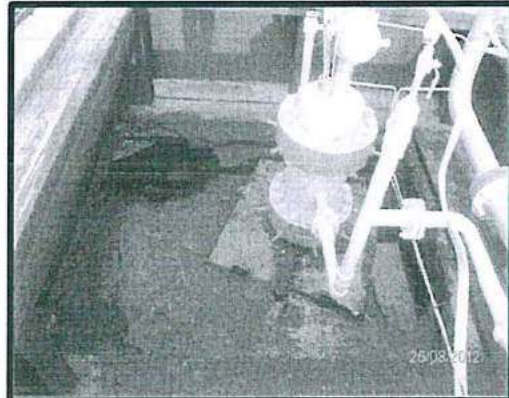
**Fotografía N° 61:** Vista de suelos y aguas afectados con hidrocarburos, (...) en el Pozo 118D de la Plataforma 107 del Yacimiento Corrientes.

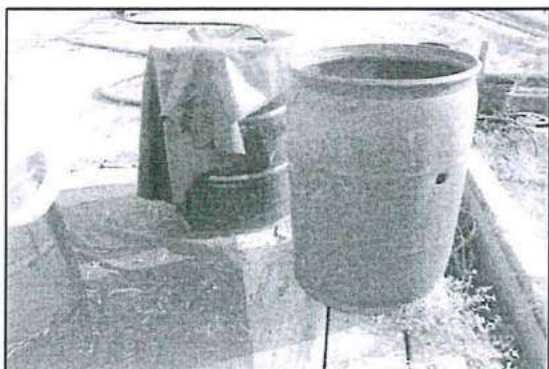
**Fotografía N° 14:** Vista de almacenamiento de residuos oleosos en la Plataforma 60X, en áreas sin impermeabilizar, sin tapa y sin la debida identificación.

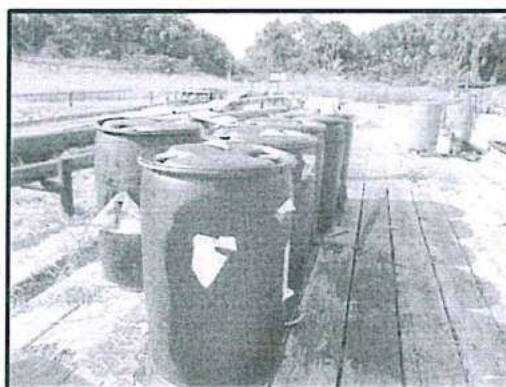
**Fotografía N° 17:** Plataforma 60X, vista de almacenamiento de residuos oleosos (...) sin identificación.

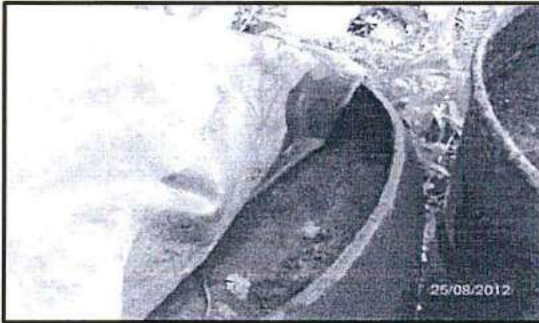
Fotografía N° 35: Vista de residuos peligrosos almacenados inadecuadamente en el centro de almacenamiento de Yanayacu.

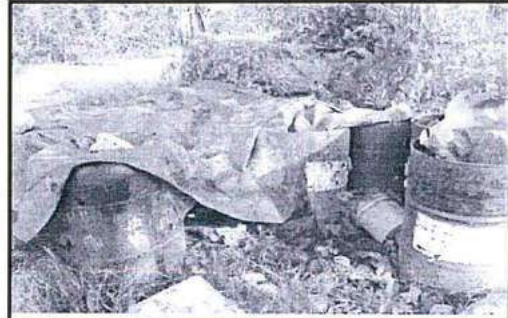
Fotografía N° 36: Vista de suelos afectados con hidrocarburos por fuga de petróleo en uniones y tuberías (coordenadas UTM, sistema WGS 84: 0505464E, 9460985N y 0505463E, 9460989N)

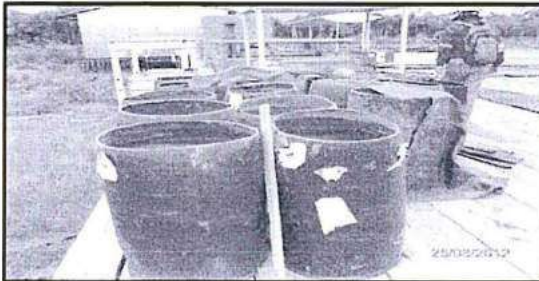
Fotografía N° 46: Vista de almacenamiento de lodos (salmuera) y fluidos extraídos de los pozos de la Plataforma 157 del Yacimiento de Chambira, en un área sin impermeabilizar, sin identificación y sin tapa

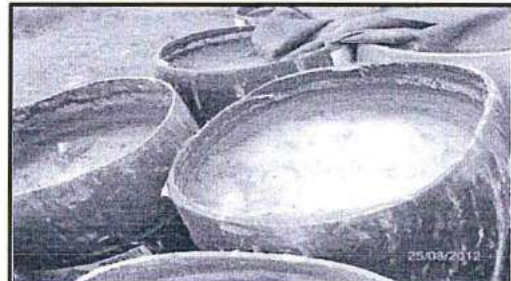
Fotografía N° 47: Vista de almacenamiento de lodos (salmuera) y fluidos extraídos de los pozos de la Plataforma 157 del Yacimiento de Chambira, en un área sin impermeabilizar, sin identificación

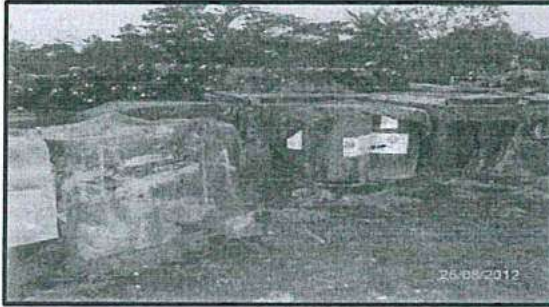
Fotografía N° 63: Vista de almacenamiento de residuos peligrosos (cilindros que contenía lubricantes y productos químicos) almacenados fuera de la instalación del Centro de Almacenamiento del Yacimiento Corrientes. Obsérvese que el área no se

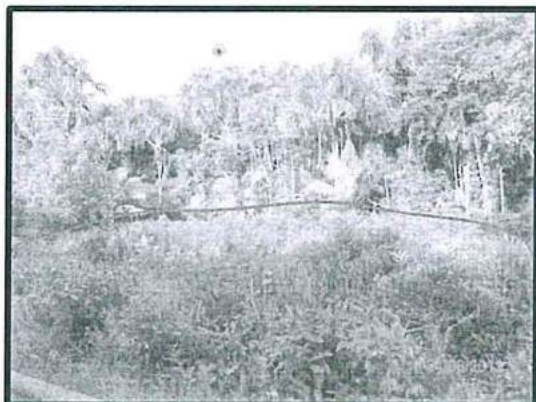
**Fotografía N° 18:** Vista de la primera área deforestada ubicada en las plataformas 60X y 32X (Coordenadas UTM, Sistema WGS 84: 0506152E, 9459612N)

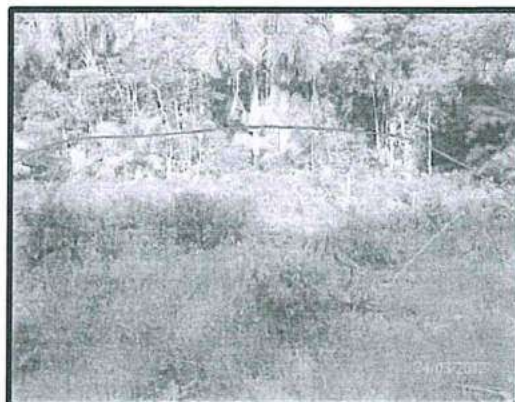
**Fotografía N° 19:** Vista de la segunda área deforestada ubicada en las plataformas 60X y 32X (Coordenadas UTM, Sistema WGS 84: 0506200E, 9459723N).

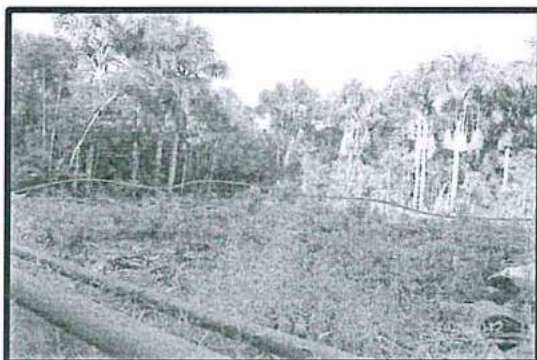
**Fotografía N° 20:** Vista de la tercera área deforestada ubicada en las plataformas 60X y 32X (Coordenadas UTM, Sistema WGS 84: 0506259E, 9459857N) del Yacimiento de Yanayacu).

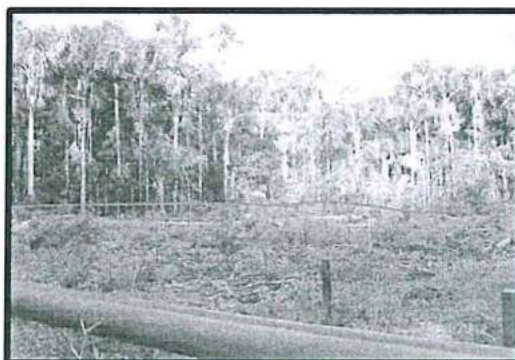
**Fotografía N° 21:** Vista de la tercera área deforestada ubicada en las plataformas 60X y 32X (Coordenadas UTM, Sistema WGS 84: 0506304E, 9459983N) del Yacimiento de Yanayacu).

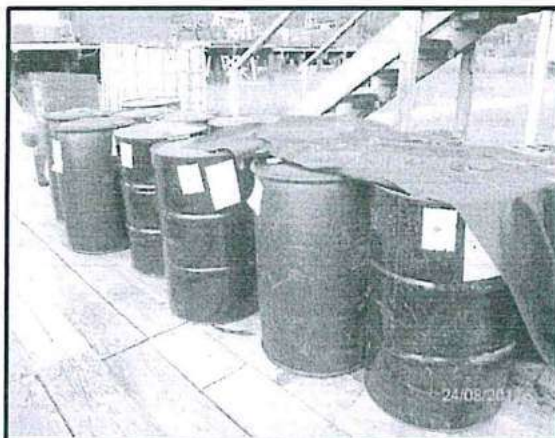
**Fotografía N° 28:** Plataforma 32X del Yacimiento de Yanayacu, vista de almacenamiento de productos químicos en áreas inadecuadas que no cuentan con sistema de contención de derrame y tampoco se encuentra impermeabilizada.

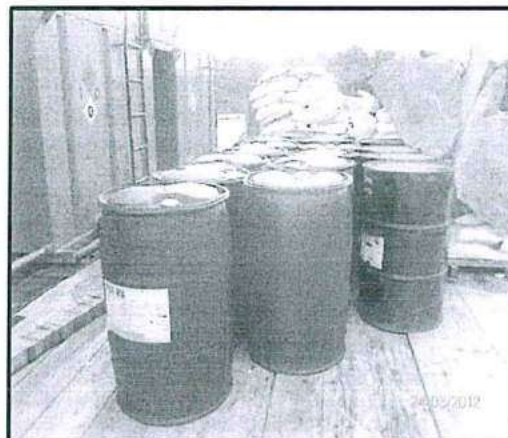
**Fotografía N° 29:** Plataforma 32X del Yacimiento de Yanayacu, vista de almacenamiento de productos químicos en áreas inadecuadas que no cuentan con sistema de contención de derrame y tampoco se encuentra impermeabilizada.

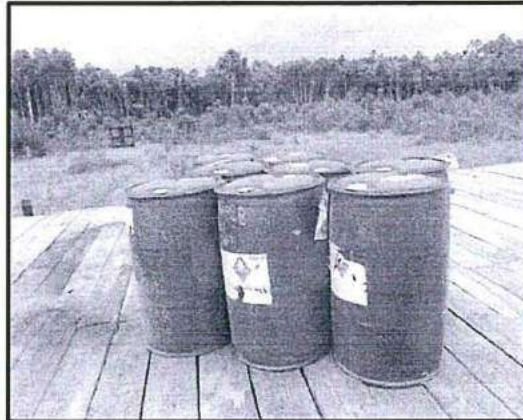
**Fotografía N° 45:** Vista de almacenamiento de productos químicos en un área sin impermeabilizar y sin sistema de contención de derrame.

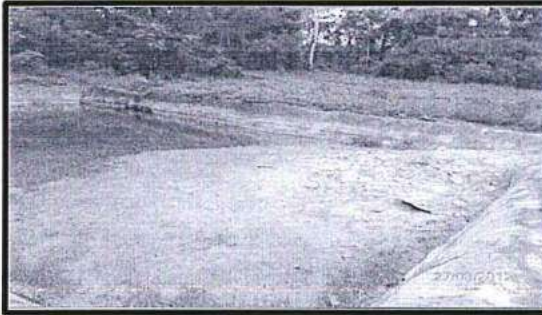
Fotografía N° 67: Vista centro de almacenamiento y disposición de lodos de perforación y recortes del Yacimiento Corrientes.

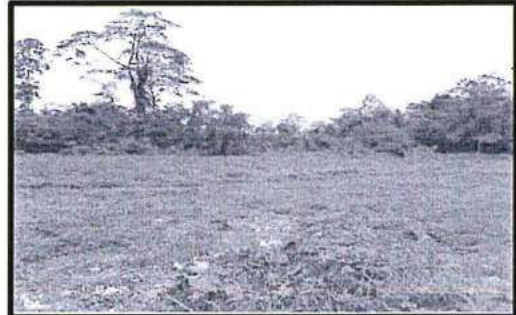
Fotografía N° 68: Vista centro de almacenamiento y disposición de lodos de perforación y recortes del Yacimiento Corrientes.
