EXPEDIENTE N° : 554-2014-OEFA/DFSAI/PAS
ADMINISTRADO : ELECTRO ORIENTE S.A.¹
UNIDADES AMBIENTALES : CENTRALES TERMOELÉCTRICAS IQUITOS,
TAMSHIYACU Y NAUTA
UBICACIÓN : DEPARTAMENTOS DE SAN MARTÍN Y LORETO
SECTOR : ELECTRICIDAD
MATERIAS : MEDIDAS DE PREVENCIÓN
CERTIFICACIÓN AMBIENTAL
RESPONSABILIDAD ADMINISTRATIVA

SUMILLA: *Se declara la existencia de responsabilidad administrativa de Electro Oriente S.A. por la comisión de las siguientes infracciones administrativas:*

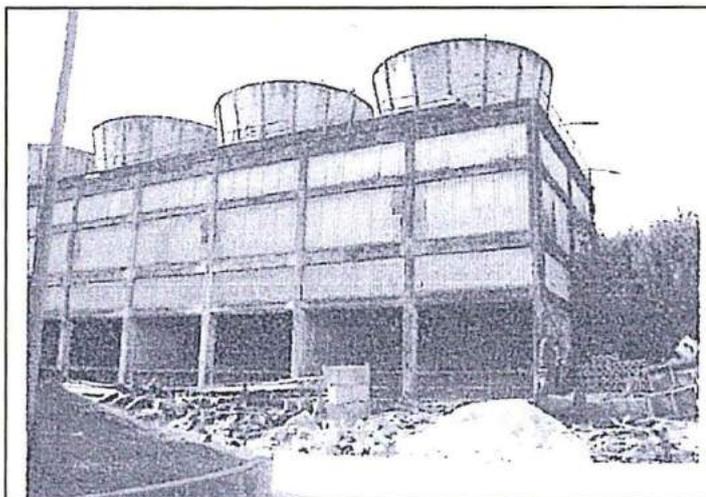
Vista 11. La torre de refrigeración no fue demolida

48. Sobre el particular, debe indicarse que el Plan de Abandono Parcial señaló que el desmontaje de la Torre de Refrigeración se realizará siempre que se apruebe el presupuesto necesario, motivo por el cual esta actividad no fue incluida en el cronograma de actividades, tal como se advierte del siguiente extracto²¹:

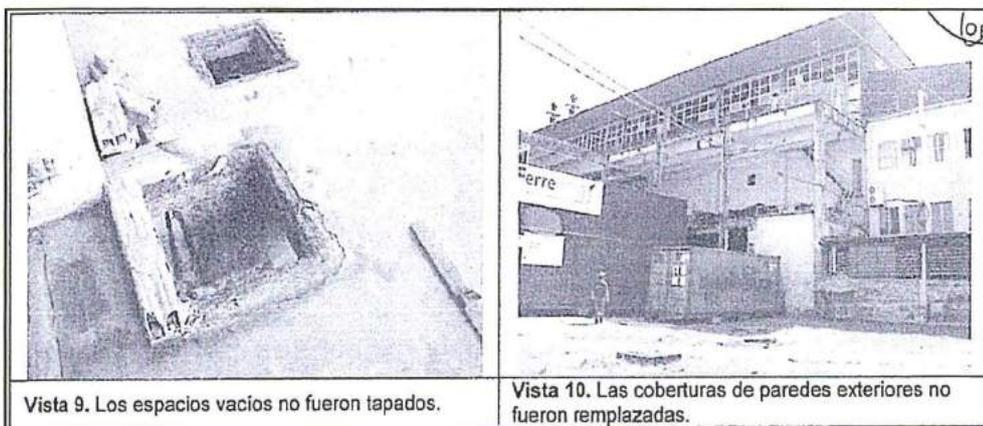
59. La conducta descrita se sustenta, adicionalmente en las Fotografías N° 9 al 11 del Informe de Supervisión, donde se observan espacios abiertos en el suelo (huecos), el terreno sin restauración y las paredes exteriores de la CT Iquitos sin remodelar, tal como se muestra a continuación:

Vista 9. Los espacios vacíos no fueron tapados.

Vista 10. Las coberturas de paredes exteriores no fueron reemplazadas.

60. En su escrito de descargos, Electro Oriente manifestó que no era posible declarársele responsable por la presente infracción en tanto que mediante Resolución Directoral N° 043-2014-GRL/DREM-L del 8 de julio del 2014, la DREM Loreto aprobó el cambio de uso de la Ex Central Térmica Skoda.

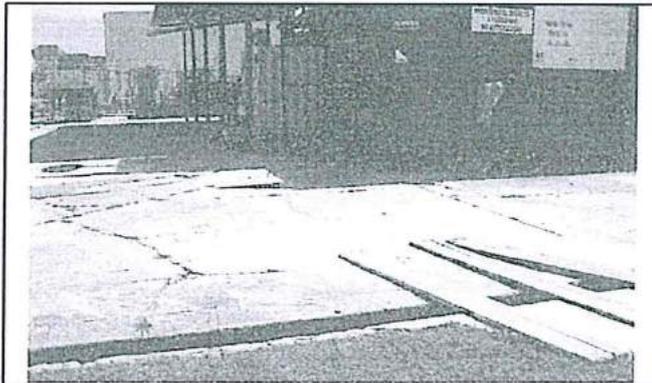
Vista 12. El terreno no fue restaurado y no se sembraron especies herbáceas y arbustivas de la zona.

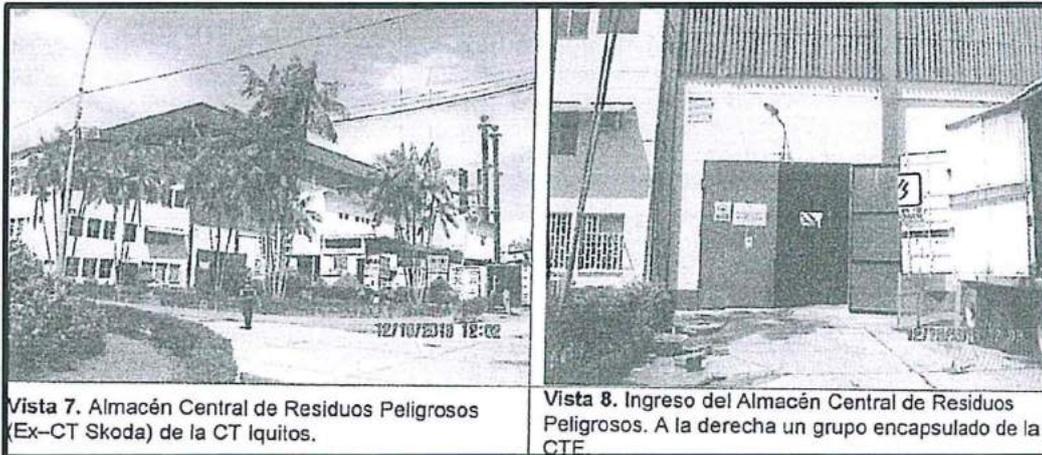
Fotografías N° 7 y N° 8 del Informe de Supervisión N° 185-2013-OEFA/DS-ELE

70. De la revisión de las supervisiones posteriores²⁴ realizadas a las instalaciones de la CT Iquitos se observaron las nuevas condiciones de la ex central térmica a vapor Skoda (actual almacén central de residuos peligrosos), tal como se muestra a continuación:

Por tanto, de la revisión de las fotografías contenidas en los Informes de Supervisión correspondientes a visitas posteriores, se advierte que el hallazgo observado en el almacén central de residuos peligrosos durante la supervisión regular 2012 han sido subsanado.

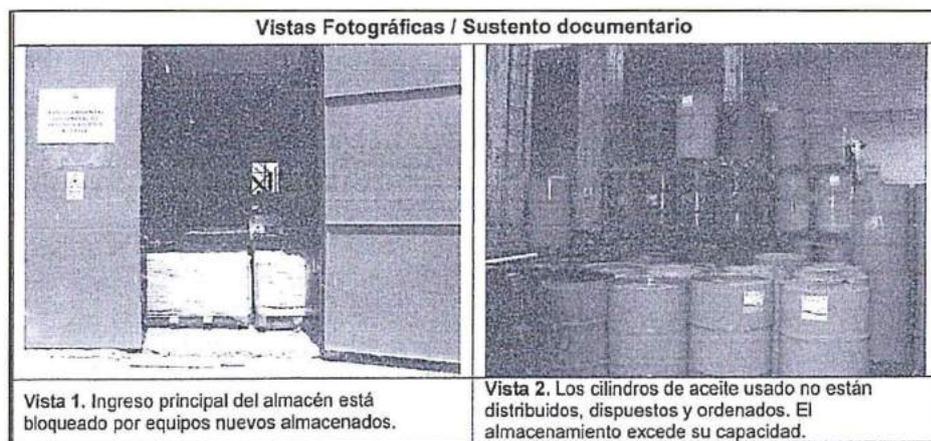
76. La conducta detectada se acredita, adicionalmente, con las Fotografías N° 1 al 8 del Informe de Supervisión, tal como se muestra a continuación²⁶:

77. En su escrito de descargos, Electro Oriente manifestó que no era posible declararse responsable por la presente infracción en tanto que mediante Resolución Directoral N° 043-2014-GRL/DREM-L del 8 de julio del 2014, la DREM Loreto aprobó el cambio de uso de la Ex Central Skoda.

78. Tal como se señalara precedentemente, el Plan de Cambio de Uso tuvo como objetivo ampliar el uso del almacén de residuos peligrosos de la CT Iquitos, de forma tal que éste sirviera también para almacenar los residuos peligrosos de todas las sedes de Electro Oriente de la Región Loreto, por lo que es coherente con la obligación asumida en el Plan de Abandono que se encontraba vigente.

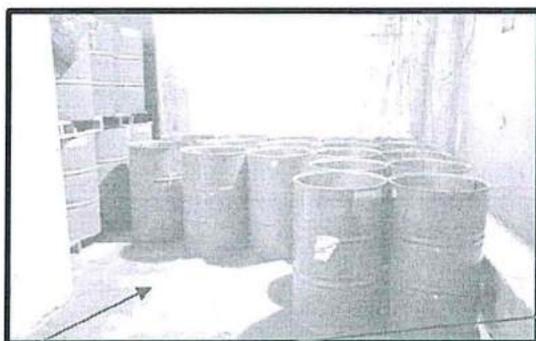
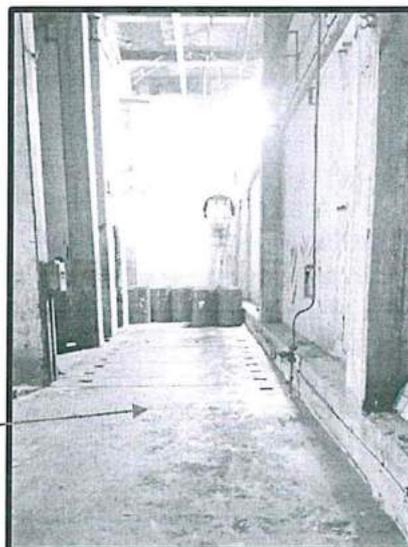
Fotografías N° 1 y 2 presentadas en el escrito del 30.09.2016

Área de tránsito despejada que permite el desplazamiento.

Vistas N° 1 y 2: Se muestra el acondicionamiento de los cilindros (bidones vacíos en los espacios libres del almacén temporal Skoda. Del lado derecho se aprecia el espacio libre utilizado para la recepción de un mayor número de contenedores.

- 86. Mediante escrito del 30 de setiembre del 2016, Electro Oriente presentó un registro fotográfico actual del almacén de residuos sólidos ubicado en la ex casa de máquinas de la ex Central Termoeléctrica a vapor – Iquitos, el cual se detalla a continuación:

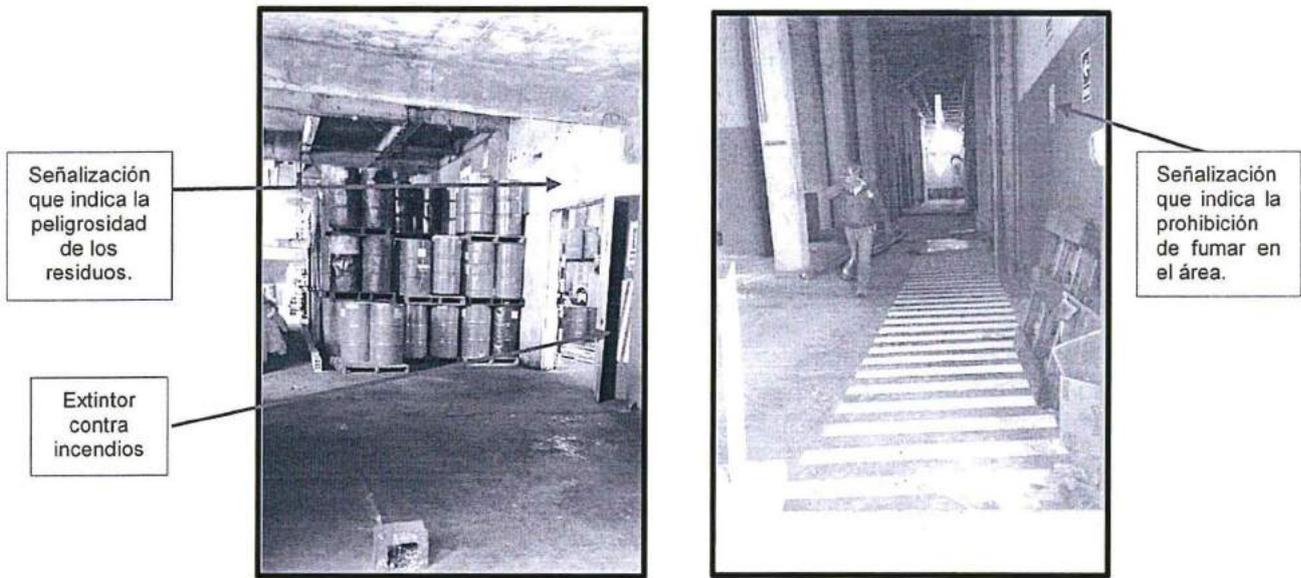
Fotografías N° 3 y 4 presentadas en el escrito del 30.09.2016

Vista N° 3: Se observa la disposición actual de los contenedores de trapos contaminados. Los mismos se encuentran dispuestos sobre parihuelas.

Vista N° 4: La flecha presenta la ubicación actual de los contenedores vacíos al fondo de la instalación. En la parte delantera se aprecia la vía de tránsito peatonal para acceder a dicho lugar.

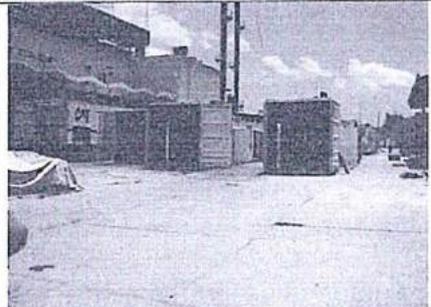
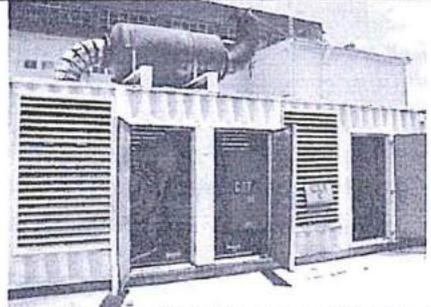
<p>Vista 13. 10 grupos CAT de 1.2 MW c/u alquilados, delante del almacén de residuos peligrosos.</p>	<p>Vista 14. La operación de los grupos portátiles incrementó las emisiones gaseosas.</p>

- 97. La Dirección de Supervisión concluyó que con la inclusión de la nueva maquinaria, la empresa Electro Oriente habría ampliado en un 38.5% su potencia instalada. Asimismo, coligió que se habría incrementado el nivel de emisiones en un 38.5%, por relación directa entre capacidad instalada y emisiones.

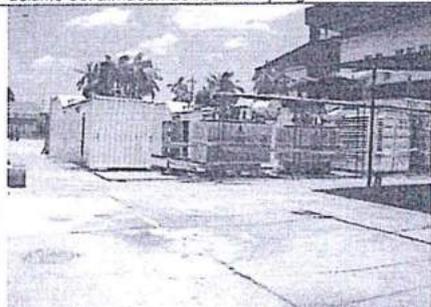
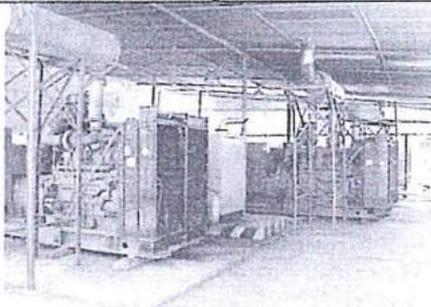
<p>Vista 15. Transformadores eléctricos, de los grupos CAT, precariamente instalados.</p>	<p>Vista 16. 2 grupos CUMMINS de 1.5 MW c/u portátiles, delante del almacén de residuos peligrosos.</p>

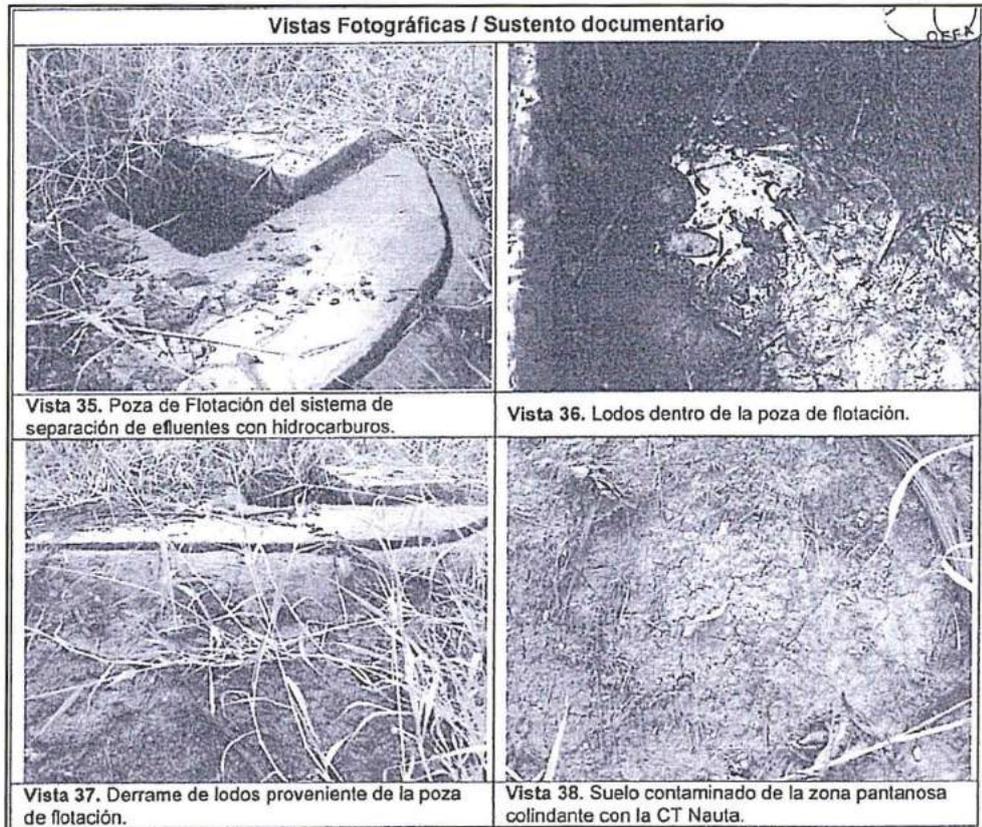
108. La conducta descrita se sustenta adicionalmente en las Fotografías de la N° 35 a la 38 del Informe de Supervisión, en las cuales se observa el suelo impregnado con lodos provenientes de la poza de flotación, tal como se muestra a continuación:

109. En efecto, dichas imágenes muestran que al interior de la poza de flotación se encontraban lodos, los cuales impactaron el suelo cuando se derramaron.

110. Electro Oriente alegó que realizó la limpieza del separador de agua y grasas de la CT Nauta, retirando la tierra y arena que se había depositado en el separador y en la tubería de desfogue. Asimismo, indica que preverá una mejora en la separación de los hidrocarburos con el agua.

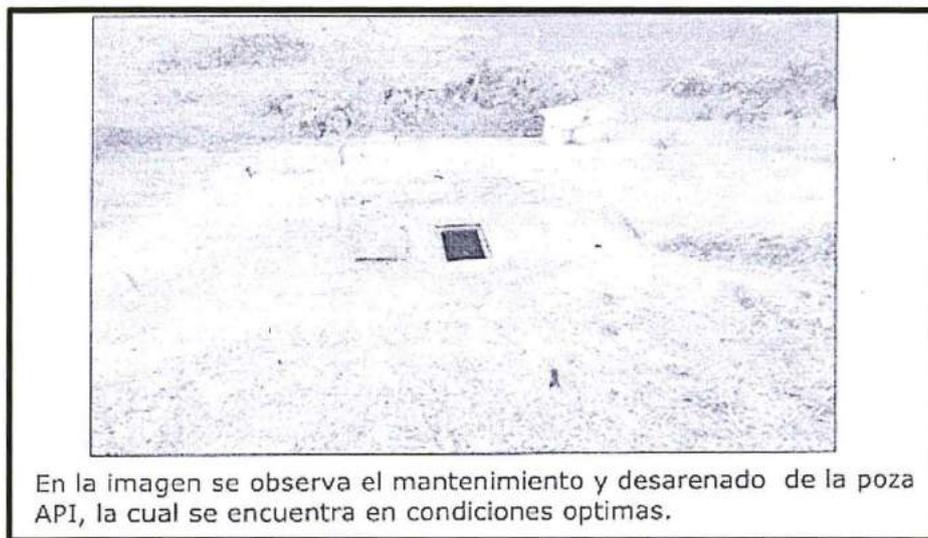
120. Además, la empresa señala que como parte de las actividades realizadas se encuentra el desarenado y mantenimiento de la poza de separación de líquidos (Poza API), lo cual se acredita con la siguiente fotografía:

121. Tomando en consideración lo indicado por Electro Oriente en su levantamiento de observaciones, la Dirección de Supervisión consideró como subsanado el presente hallazgo de manera posterior a la Supervisión Regular 2012³⁷.
122. Posteriormente, Electro Oriente agregó en sus descargos que remedió el área afectada mediante el retiro de la tierra contaminada y el sembrío de *grass* natural; así como a través de la implementación de una barrera de contención en la parte

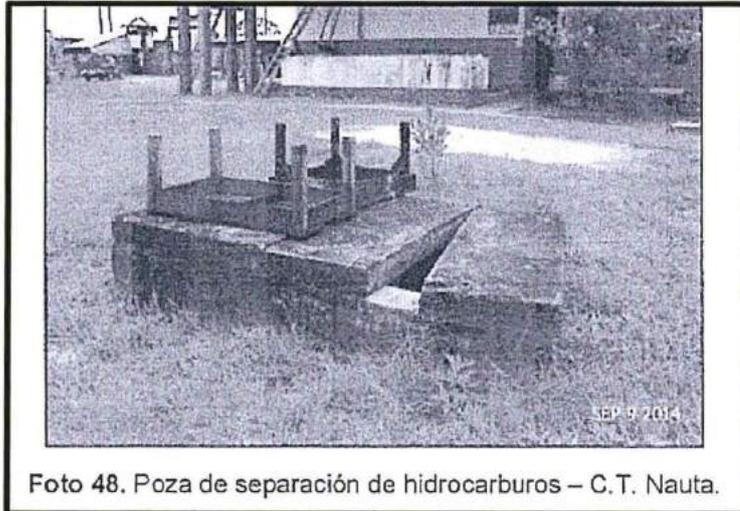
Fotografía N° 48 del Informe de Supervisión N° 99-2014-OEFA/DS-ELE

Foto 48. Poza de separación de hidrocarburos – C.T. Nauta.

125. De acuerdo a las pruebas antes señaladas, esta Dirección considera que al 9 de setiembre del 2014, la empresa está cumpliendo con la obligación materia de infracción.
126. Por lo tanto, se advierte que Electro Oriente cumplió con subsanar la conducta infractora, motivo por el cual esta Dirección no considera pertinente ordenar una medida correctiva.

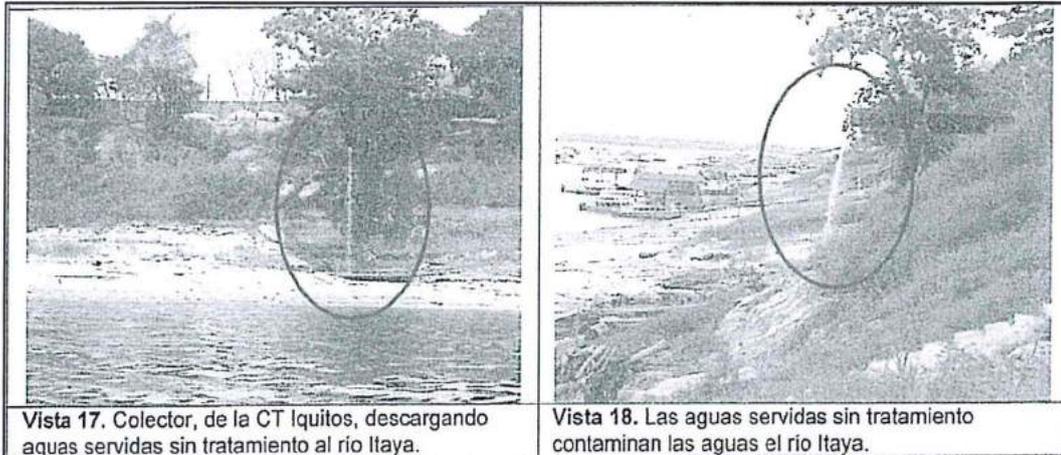
128. La conducta descrita se sustenta adicionalmente con las Fotografías N° 17 y 18 del Informe de Supervisión, las cuales el vertimiento de aguas servidas (aguas residuales domésticas) a través de una tubería, que entran en contacto con el río Itaya, tal como se muestra a continuación⁴²:

129. Asimismo, el Informe de Supervisión señala que la empresa descarga sus desechos sin un adecuado tratamiento y disposición, no previendo los impactos negativos que pueda causar al ambiente.

130. En efecto, conforme se observa de las imágenes obtenidas durante la Supervisión Regular 2012 las aguas servidas de la CT Iquitos son descargadas directamente sobre las riberas del río Itaya, sin considerar medidas de prevención sobre los posibles impactos negativos sobre la calidad del suelo y el agua del río.

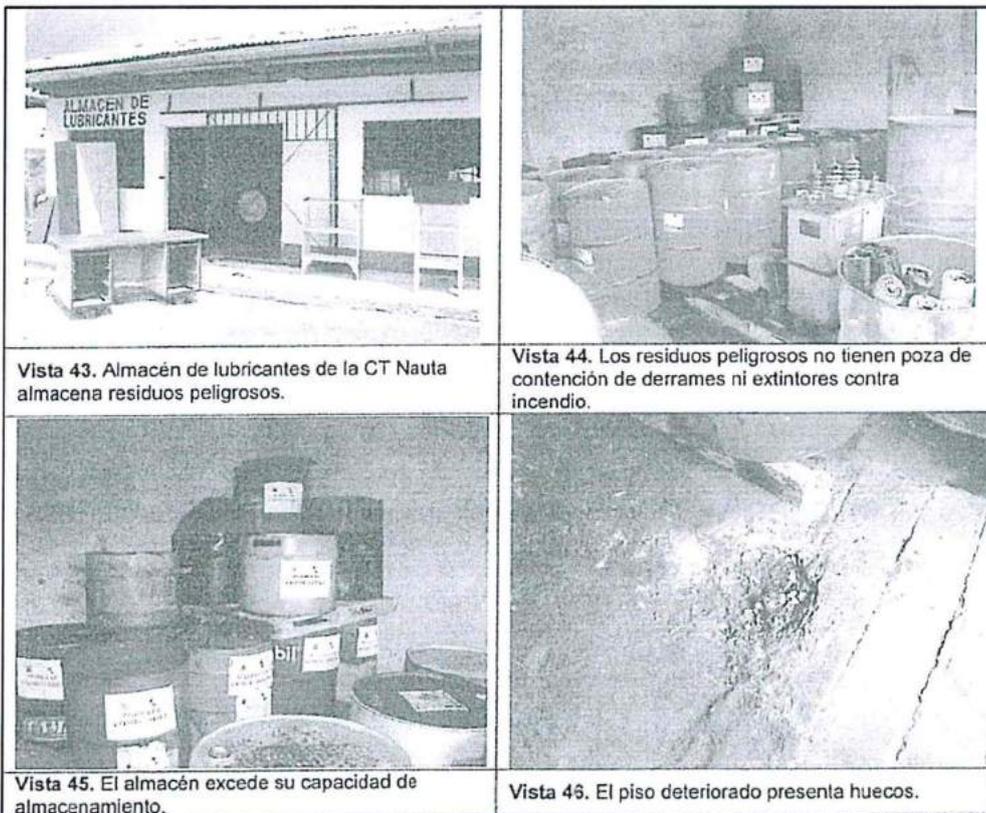
154. La conducta descrita encuentra sustento, adicionalmente, en las Fotografías N° 43 al 46 del Informe de Supervisión, en las cuales se observa el interior del almacén de lubricantes de la CT Nauta, conforme se muestra a continuación⁵²:

155. De acuerdo al Informe de Supervisión el almacén de lubricantes de la CT Nauta almacena residuos peligrosos y sustancias peligrosas (1 transformador ELKo 32 kVA, 14 cilindros con aceite usado, 6 cilindros con borra, 6 cilindros con trapos

159. Sin embargo, las imágenes recogidas durante la Supervisión Regular 2012 muestran que dicho almacén excede en su capacidad, al no permitir el tránsito en su interior; y además, no cuenta con señalización que indique la peligrosidad de los residuos ahí almacenados. Asimismo, en la Fotografía N° 46 se observa que el piso se encuentra deteriorado (presencia de huecos), por lo que el piso del almacén no puede considerarse como uno liso y de material resistente.

162. Por lo tanto, en tanto ha quedado acreditado que el almacén de lubricantes de la CT Nauta no cuenta con sistemas de drenaje y tratamiento de lixiviados, excede su capacidad, los pisos están deteriorados y no cuenta con una señalización que indique la peligrosidad de los residuos, lo cual incumple lo dispuesto en el Artículo 40° del RLGRS, en concordancia con el Literal h) del Artículo 31° de la LCE. En consecuencia, corresponde declarar su responsabilidad administrativa.

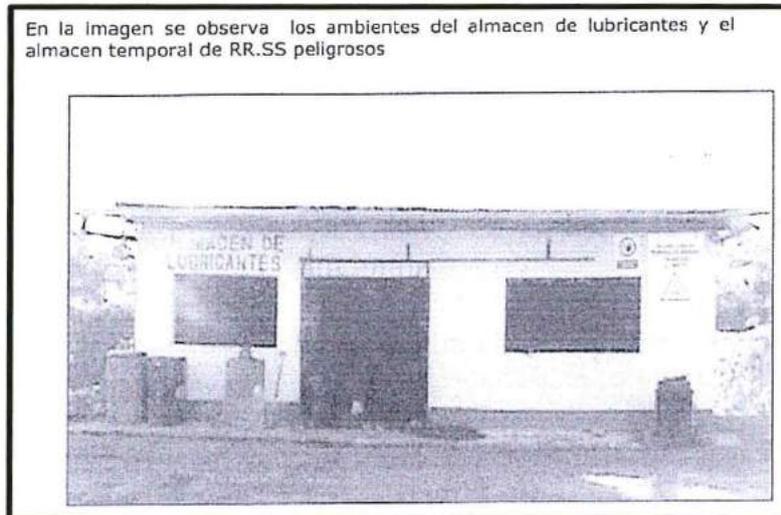
156. De similar forma, el administrado en su levantamiento de observaciones indicó que los ambientes del almacén de lubricantes y el almacén de residuos peligrosos comparten la misma área:

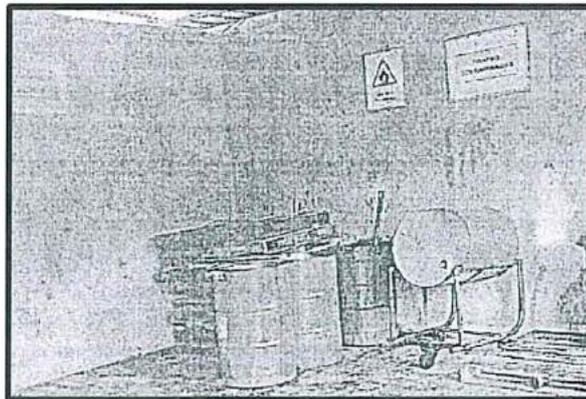
Fotografía N° 4 del Informe Técnico GOS-092-2016⁵³

164. De la imagen mostrada se observa que se ha realizado la disposición de los residuos peligrosos del almacén de lubricantes de la CT Nauta, por lo que ya no excede su capacidad. Asimismo, se observa la implementación de señalización respecto de la peligrosidad de los residuos almacenados.

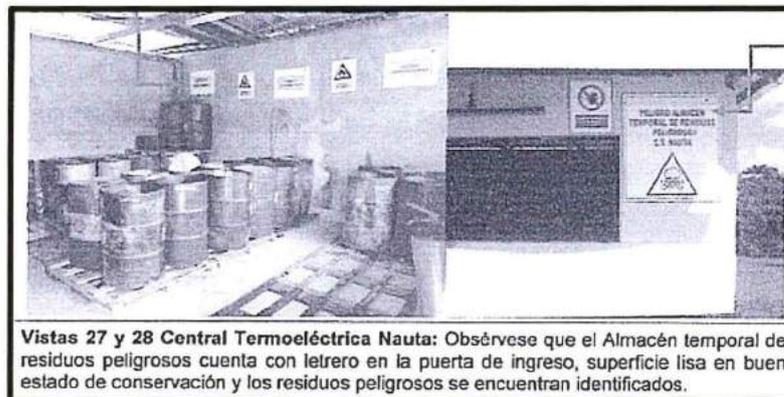
Vistas 27 y 28 Central Termoeléctrica Nauta: Obsérvese que el Almacén temporal de residuos peligrosos cuenta con letrero en la puerta de ingreso, superficie lisa en buen estado de conservación y los residuos peligrosos se encuentran identificados.

166. Asimismo, de la revisión del Informe de Supervisión N° 105-2013-OEFA/DS-ELE, se advierte que las instalaciones del almacén de residuos peligrosos cumplen con las condiciones requeridas, recomendando el levantamiento del hallazgo y adjuntando las siguientes fotografías⁵⁵:

167. Por lo tanto, se advierte que Electro Oriente cumplió con corregir la conducta infractora, motivo por el cual esta Dirección no considera pertinente ordenar una medida correctiva.

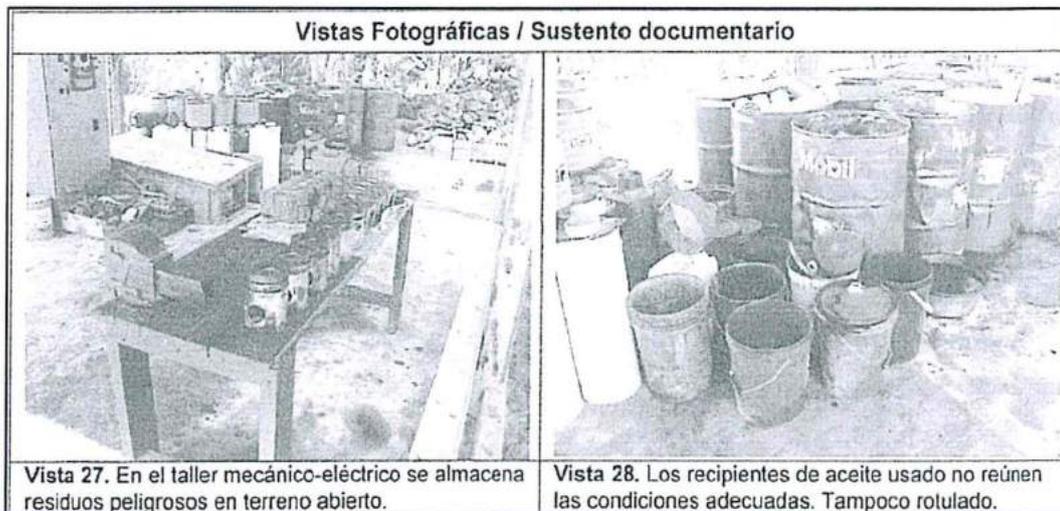
169. La referida observación se sustenta adicionalmente en las Fotografías N° 27 y 28 del Informe de Supervisión, donde se observa el almacenamiento de recipientes de aceite usado (residuo peligroso) en un área abierta y sin cerco, tal como se muestra a continuación⁵⁷:

170. Electro Oriente alega que durante la Supervisión Regular 2012 el área de almacenamiento de los cilindros detectados se encontraba techada.
171. Al respecto, la normativa sobre gestión de residuos sólidos establece como condiciones mínimas para el almacenamiento de residuos sólidos peligrosos, entre otras, que el área destinada para tal fin se encuentre cercada y cerrada; a fin de excluir a dichos residuos de los agentes ambientales o de una eventual manipulación de los mismos por parte del personal de Electro Oriente que no se encuentre capacitado para tal efecto.

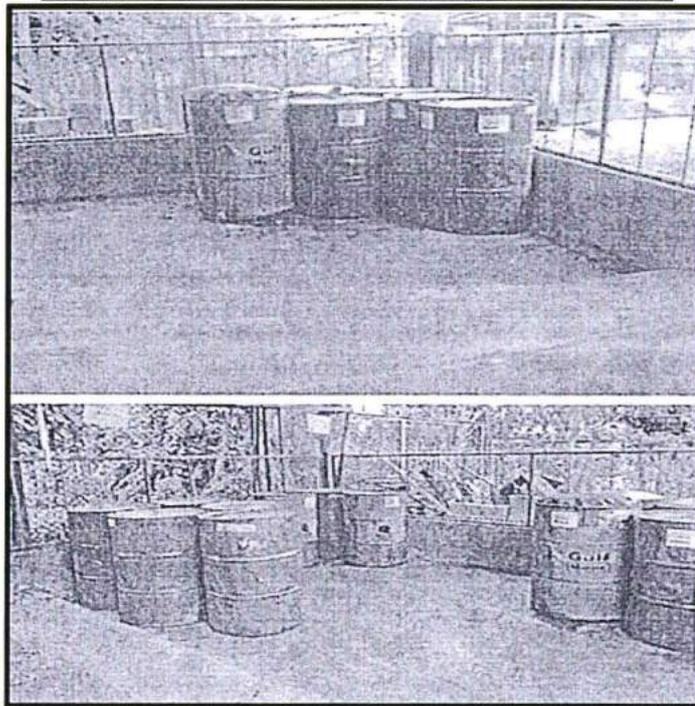
Fotografías N° 5 y 6 del Informe Técnico GOS-092-2016

178. En efecto, las imágenes precedentes muestran que actualmente el área de almacenamiento de residuos peligrosos de la CT Tamshiyacu se encuentra cercada y cerrada. Asimismo, cuenta con un sistema de contención de derrames y se encuentra debidamente señalizada.

179. Por lo tanto, se advierte que el administrado subsanó la conducta acreditada, por lo que no corresponde la emisión de una medida correctiva, en el presente extremo.
