**EXPEDIENTE N°** : 1303-2016-OEFA/DFSAI/PAS  
**ADMINISTRADO** : REPSOL EXPLORACIÓN PERÚ SUCURSAL DEL PERÚ  
**UNIDAD AMBIENTAL** : LOTE 57  
**UBICACIÓN** : DISTRITO DE RÍO TAMBO, PROVINCIA DE SATIPO, DEPARTAMENTO DE JUNIN  
DISTRITO DE SEPAHUA, PROVINCIA DE ATALAYA, DEPARTAMENTO DE UCAYALI  
DISTRITO DE ECHARATE, PROVINCIA DE LA CONVENCION, DEPARTAMENTO DE CUSCO.  
**SECTOR** : GAS NATURAL  
**SUMILLA** : COMPROMISOS DE INSTRUMENTO DE GESTIÓN AMBIENTAL  
ALMACENAMIENTO DE SUSTANCIAS QUÍMICAS  
RESPONSABILIDAD ADMINISTRATIVA  
ARCHIVO  
REINCIDENCIA

**SUMILLA:** *Se declara la existencia de responsabilidad administrativa de Repsol Exploración Perú Sucursal del Perú por la comisión de las siguientes infracciones:*

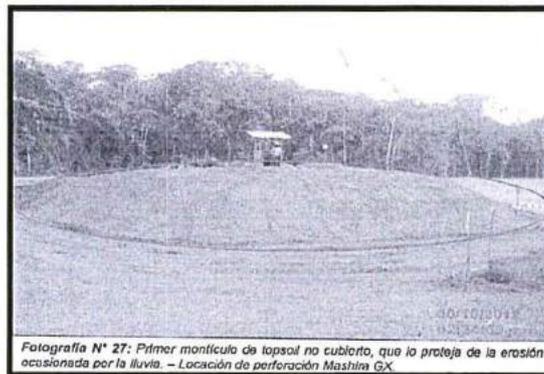
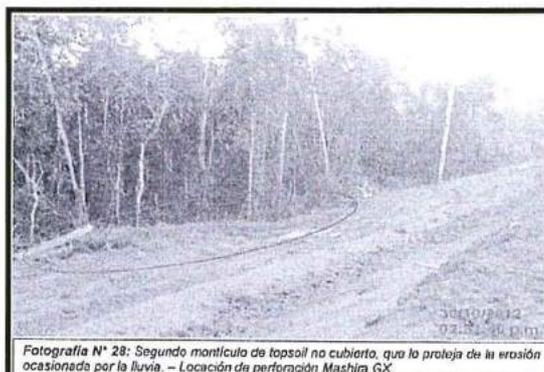
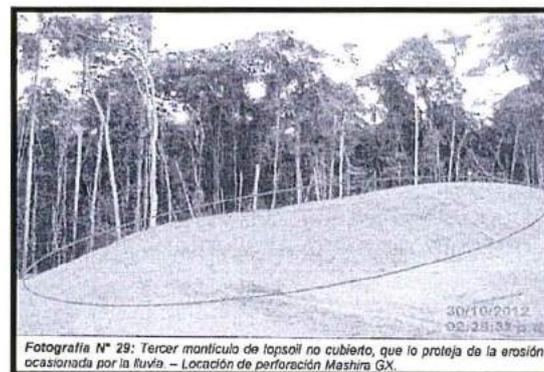
Se observa 3 zonas con montículos de topsoil no cubiertos, que los proteja de la erosión ocasionada por la lluvia. – Locación de perforación Mashira CX".

- 34. El hecho detectado se sustenta en las fotografías N° 27 a la 29 del Informe de Supervisión, en las cuales se observa que Repsol Exploración no colocó en los montículos de topsoil una cubierta con toldos para evitar la erosión por lluvias, conforme se aprecia a continuación<sup>18</sup>:

- 51. Repsol Exploración agregó que actualmente las seis (6) zonas de acopio de *topsoil* (incluye las 3 observadas en la supervisión regular) se encuentran revegetadas y para ello adjuntó las siguientes fotografías<sup>25</sup>:

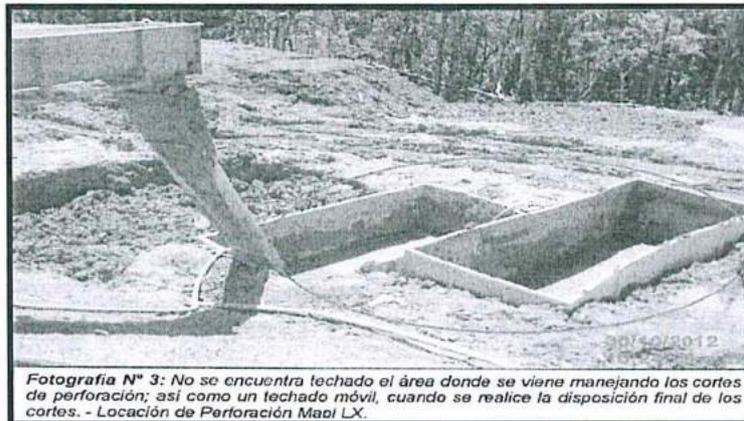
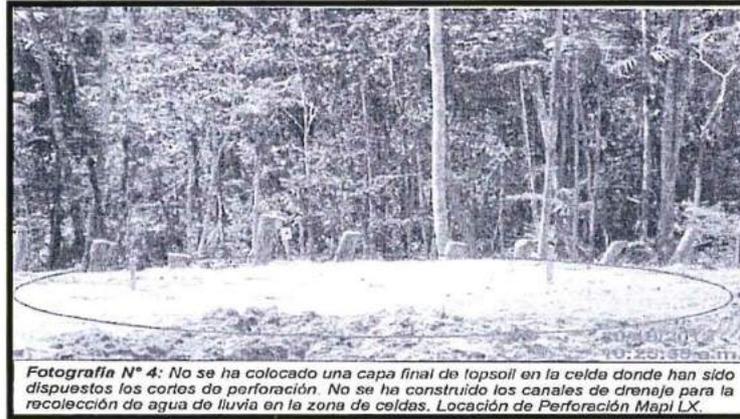
*2) No se viene colocando una capa final de "topsoil" y cobertura de geomembrana en la celda donde han sido dispuestos los cortes de perforación. No se ha construido canales de drenaje independiente para la recolección de agua de lluvia en la zona de celdas".*

69. El hecho detectado se sustenta en las fotografías N° 3 y 4 del Informe de Supervisión, en las cuales se observa que Repsol Exploración no cumplió con lo establecido en su instrumento de gestión ambiental, al haberse detectado que no techó el área de cortes de perforación, no construyó los canales de drenaje independientes para la recolección de agua de lluvia en la zona de celdas y no colocó la capa final de topsoil y cobertura con geomembrana en las celdas, conforme se aprecia a continuación<sup>34</sup>:

81. Es así que de la revisión de las fotografías N° 3 y 4 del Informe de Supervisión<sup>39</sup>, se observa que las celdas se encontraban en etapa de construcción, razón por la cual aún no correspondía que cuenten con el topsoil ni con la cobertura de geomembrana.

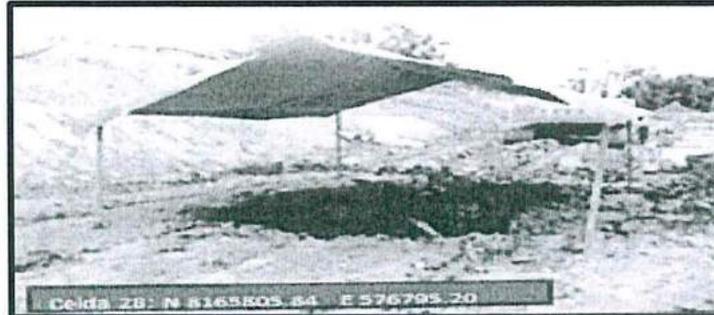
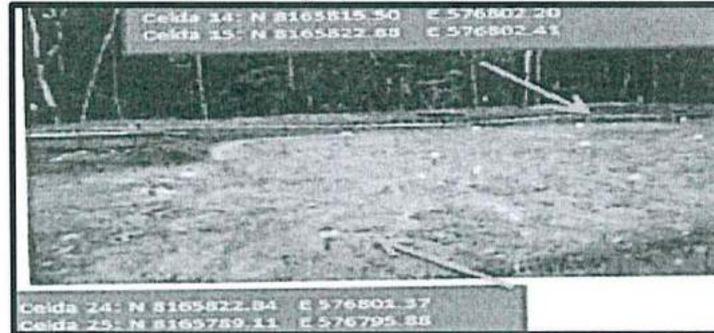
70. En cuanto al techado en área de cortes de perforación, Repsol Exploración indicó que se debe entender el llenado de las celdas con los cortes de perforación y el cierre como un circuito con etapas diferentes. Asimismo, señaló que implementó una estructura de techado desmontable y móvil como medida de protección para la lluvia, ya que los techos no tenían que permanecer de manera continua sino dependía de la etapa de construcción de la celda y de la lluvia.

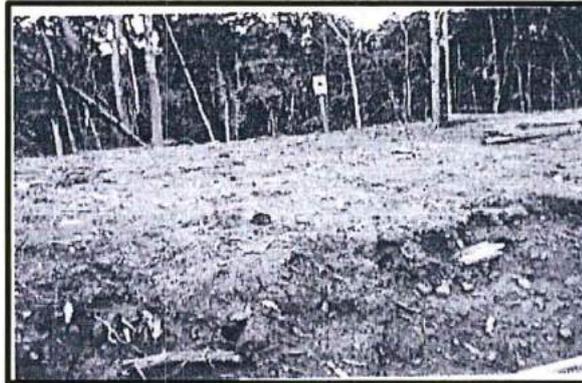
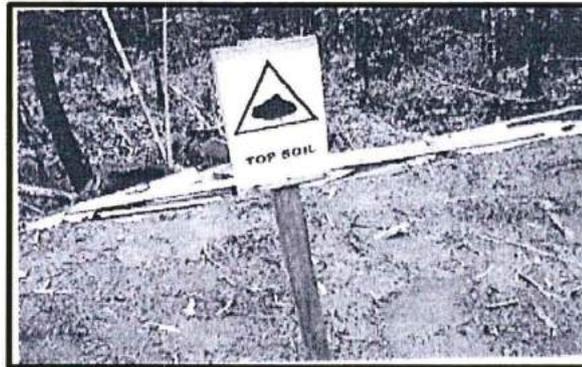
82. Adicionalmente, Repsol Exploración adjuntó dos (2) fotografías<sup>40</sup>, donde se observa que, una vez cerrada cada celda se agregaba el topsoil procedente de la zona de acumulación, de acuerdo se muestra en el siguiente detalle:

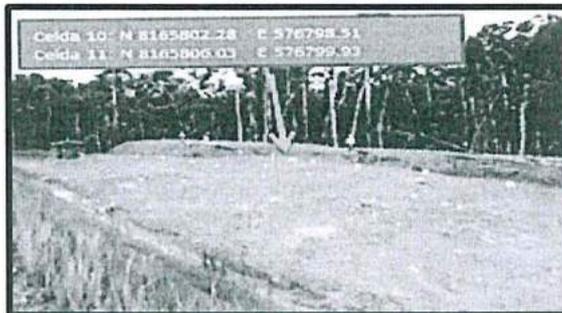
- 86. Repsol Exploración en sus descargos indicó que los canales de drenaje independientes para recolección de agua fueron implementados durante el llenado de las celdas y para acreditar ello, presentó la siguiente fotografía<sup>41</sup>:

- 88. De la revisión de la vista fotográfica presentada por Repsol Exploración, se observa que el administrado construyó los canales de drenaje independientes

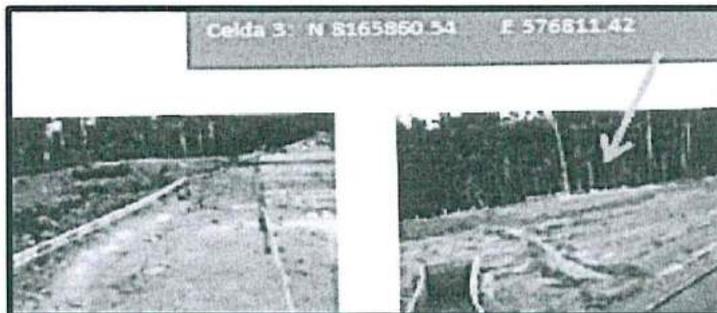
- 87. Adicionalmente, el administrado acreditó la construcción de surcos de drenaje que no permitieron el empozamiento del área con agua de lluvia, de acuerdo a la siguiente fotografía<sup>42</sup>:

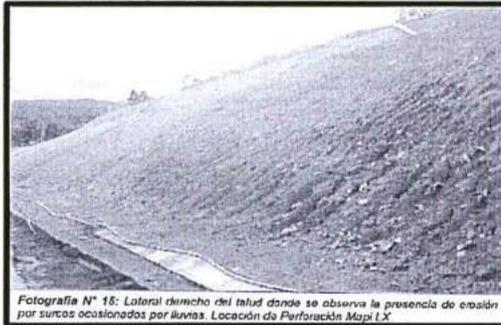
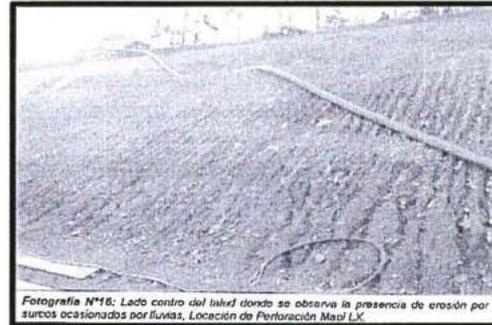
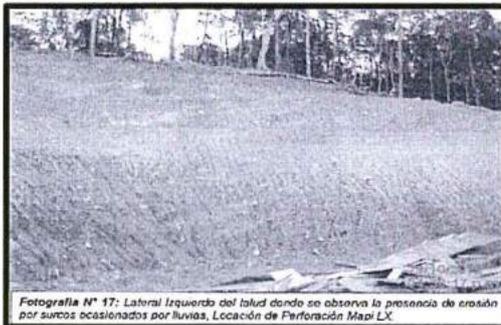
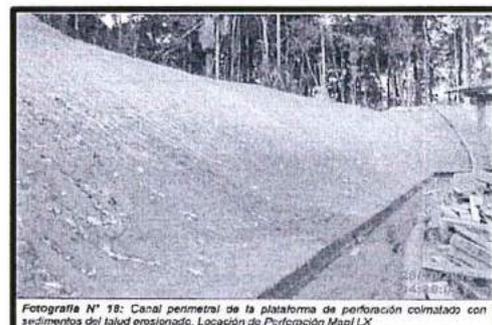
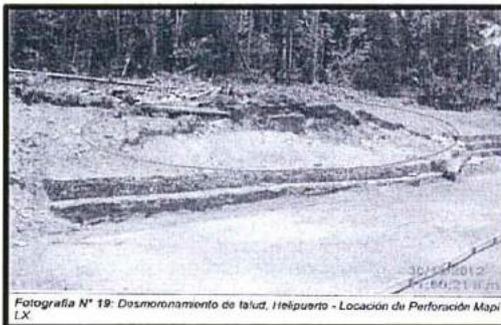
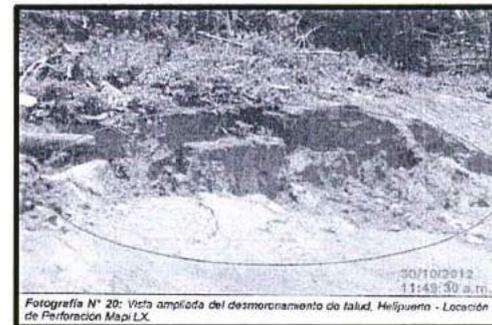
*En la zona del helipuerto, se observa desmoramiento de uno de los taludes. – Locación de perforación Mapi LX".*

99. El hecho detectado se sustenta en las fotografías N° 15 a 20 del Informe de Supervisión, en las cuales se observa que Repsol Exploración no cumplió con lo establecido en su instrumento de gestión ambiental, al haberse detectado que no adoptó medidas de control de erosión en la locación de perforación Mapi LX, conforme se aprecia a continuación<sup>48</sup>:

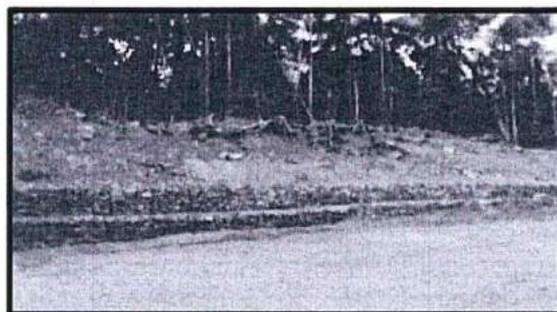
**TRABAJOS DE ACONDICIONAMIENTO DEL TALUD**

107. Asimismo, respecto del desmoronamiento en uno de los taludes en la zona del helipuerto de la locación Mapi LX, Repsol Exploración señaló que mejoró la estabilidad del talud y procedió a optar medidas de control de erosión, sustentado en la siguiente fotografía<sup>50</sup>:

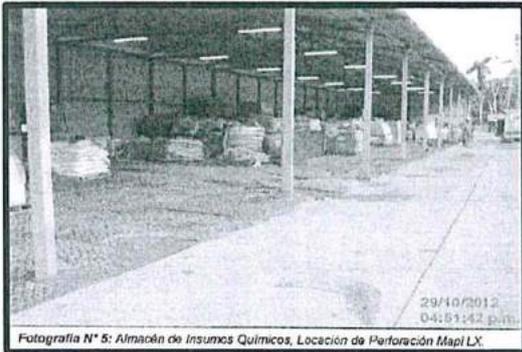
119. Para acreditar lo anterior, en el Informe de Supervisión se adjuntan las fotografías N° 5 y 13<sup>54</sup>, en las cuales se observa que Repsol Exploración no realizó un adecuado almacenamiento de sustancias químicas, conforme se muestra a continuación:

Fotografía N° 5: Almacén de Insumos Químicos, Locación de Perforación Mapi LX.

120. Repsol Exploración señala que, luego de la supervisión regular, procedió a reparar el piso y colocó la geomembrana.

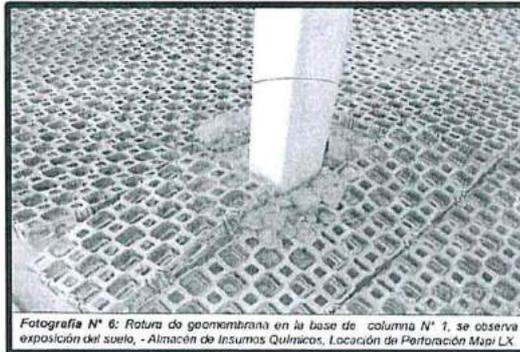
Fotografía N° 6: Rotura de geomembrana en la base de columna N° 1, se observa exposición del suelo. - Almacén de Insumos Químicos, Locación de Perforación Mapi LX.

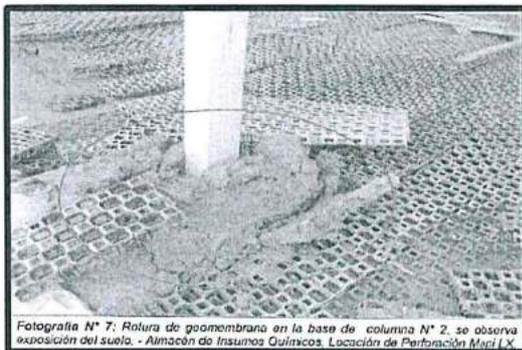
Fotografía N° 7: Rotura de geomembrana en la base de columna N° 2, se observa exposición del suelo. - Almacén de Insumos Químicos, Locación de Perforación Mapi LX.

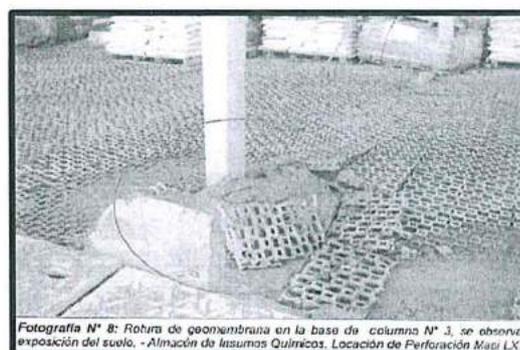
Fotografía N° 8: Rotura de geomembrana en la base de columna N° 3, se observa exposición del suelo. - Almacén de Insumos Químicos, Locación de Perforación Mapi LX.

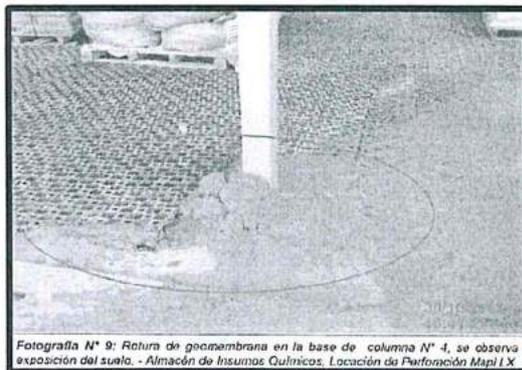
Fotografía N° 9: Rotura de geomembrana en la base de columna N° 4, se observa exposición del suelo. - Almacén de Insumos Químicos, Locación de Perforación Mapi LX.

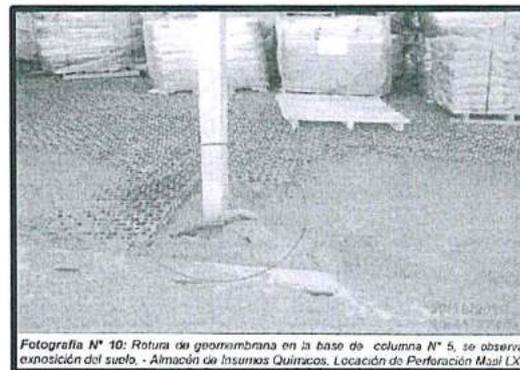
Fotografía N° 10: Rotura de geomembrana en la base de columna N° 5, se observa exposición del suelo. - Almacén de Insumos Químicos, Locación de Perforación Mapi LX.

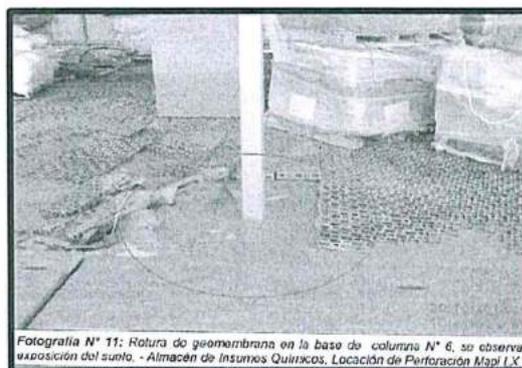
Fotografía N° 11: Rotura de geomembrana en la base de columna N° 6, se observa exposición del suelo. - Almacén de Insumos Químicos, Locación de Perforación Mapi LX.

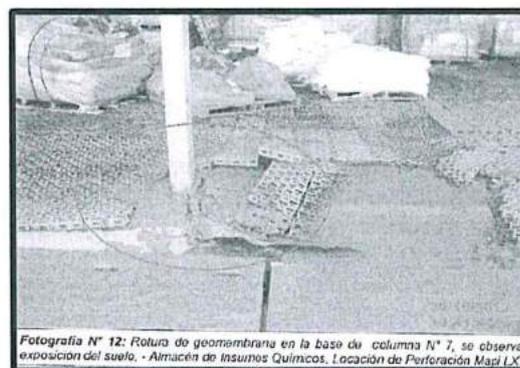
Fotografía N° 12: Rotura de geomembrana en la base de columna N° 7, se observa exposición del suelo. - Almacén de Insumos Químicos, Locación de Perforación Mapi LX.

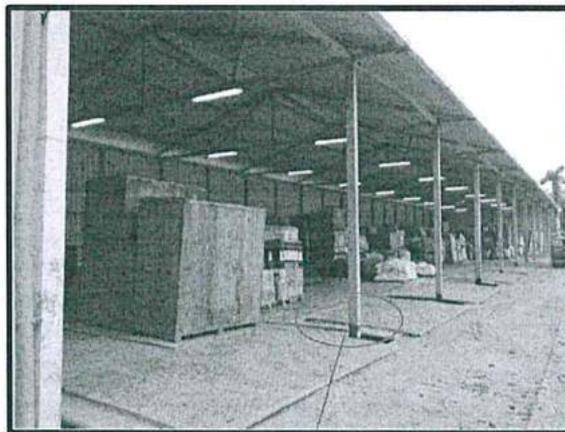
125. Asimismo, en la presentación de la audiencia de informe oral, Repsol Exploración presentó las fotografías respecto a la culminación de las obras de subsanación de la conducta infractora, según se muestra a continuación<sup>57</sup>:

126. De la revisión de la vista fotográfica presentada por Repsol Exploración, se observa que el administrado impermeabilizó el área del almacén y por ende, subsanó la conducta infractora. Por lo tanto, al haberse acreditado la subsanación de la conducta infractora en aplicación del Numeral 2.2. del Artículo 2° de las Normas reglamentarias que facilitan la aplicación de lo establecido en el Artículo 19° de la Ley N° 30230, no corresponde ordenar una medida correctiva en el presente extremo.
