**Tribunal de Fiscalización Ambiental  
Sala Especializada en Minería, Energía,  
Pesquería e Industria Manufacturera**

**RESOLUCIÓN N° 061-2017-OEFA/TFA-SMEPIM**

EXPEDIENTE N° : 037-2014-OEFA/DFSAI/PAS  
PROCEDENCIA : DIRECCIÓN DE FISCALIZACIÓN, SANCIÓN Y APLICACIÓN DE INCENTIVOS  
ADMINISTRADO : PLUSPETROL NORTE S.A.  
SECTOR : HIDROCARBUROS LÍQUIDOS  
APELACIÓN : RESOLUCIÓN DIRECTORAL N° 745-2017-OEFA/DFSAI

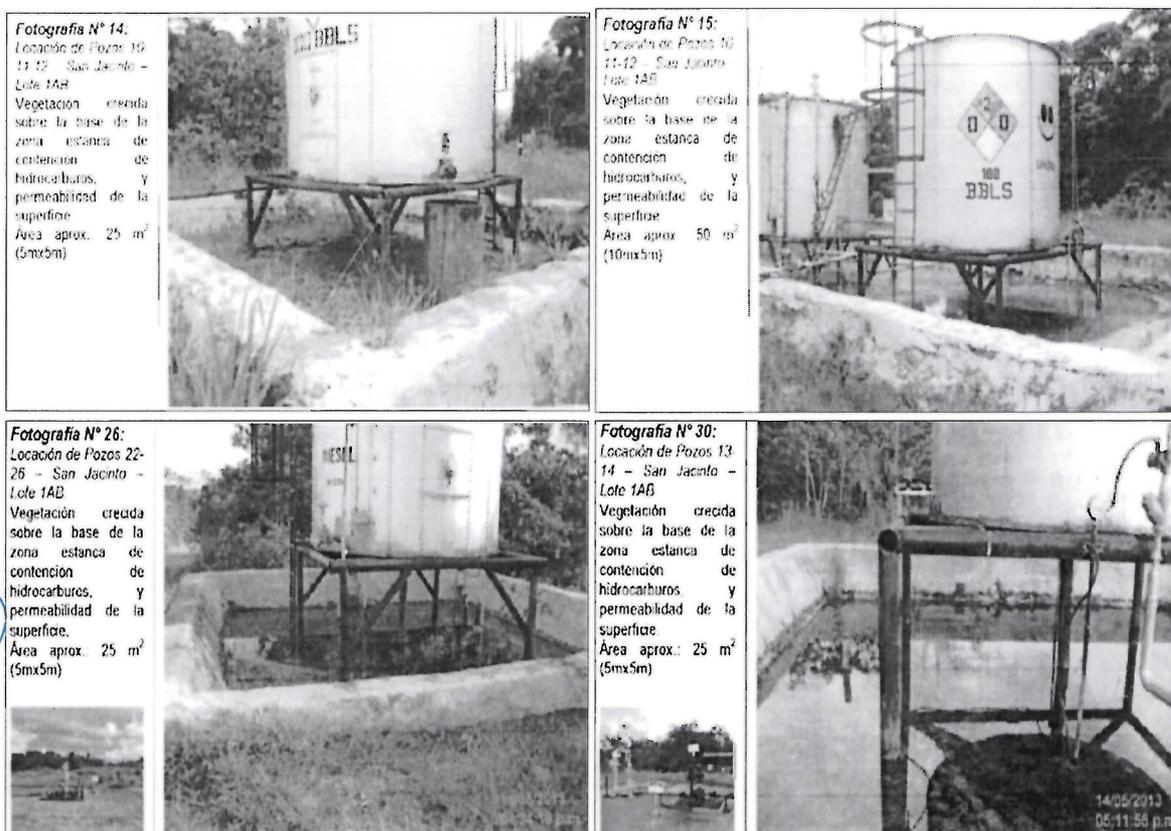
29. El referido hallazgo se complementó con las fotografías N°s 14, 15, 26 y 30 contenidas en el Informe de Supervisión<sup>49</sup>, en las cuales el supervisor describió la presencia de vegetación en la base del área estanca de contención de la Locación de Pozos 10-11-12, 22-26 y 13-14 del campo San Jacinto, lo que evidencia su falta de impermeabilización:

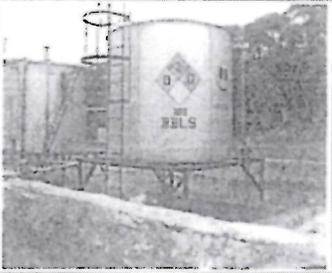
<p>Fotografía N° 13: Locación de Pozos 10-11-12 - San Jacinto - Lot 126. Vegetación removida sobre la base de la zona estanca de contaminación de hidrocarburos y permeabilidad de la superficie. Área aprox: 50 m<sup>2</sup> (66x76m)</p>

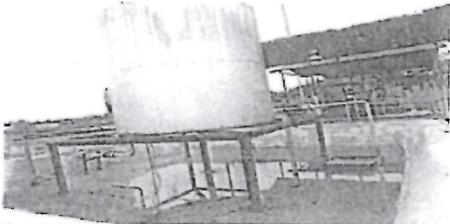
<p>F2. Informe de Supervisión N° 1666-2013-OEFA/DS-HID. Locación de Pozo 10-11-12. San Jacinto. (Después). Se mantiene las mismas condiciones</p>

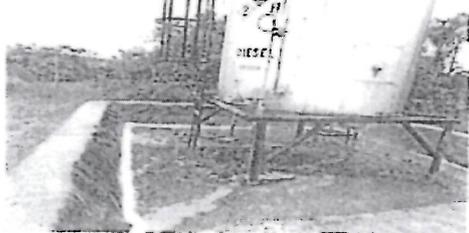
<p>F3. Informe de Supervisión N° 1666-2013-OEFA/DS-HID. Locación de Pozo 13-14. San Jacinto. (Después). Se mantiene las mismas condiciones</p>

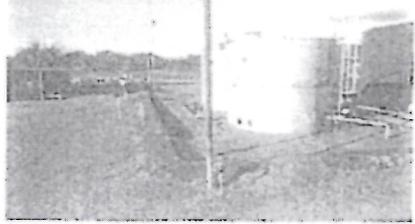
<p>Informe de Supervisión N° 2619-2016-OEFA/DS-HID. Batería de Producción San Jacinto. Tanques de almacenamiento de crudo. (Después). Se mantiene las mismas condiciones.</p>

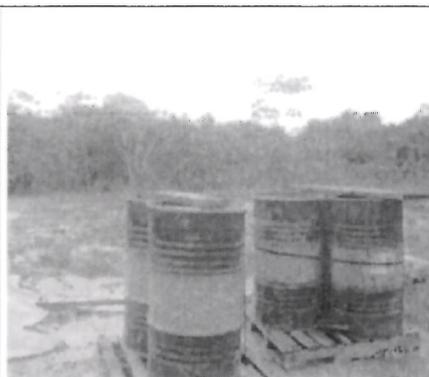
**Fotografía N° 05:**  
Ex campamento -  
Marsella - Lote 1AB  
Recipientes con  
sustancias químicas  
dispuestos sobre  
áreas sin sistema de  
contención secundaria,  
superficies no  
impermeabilizadas, y a  
la intemperie.  
Cantidad: 05 unid. (de  
42 gal. c/u)

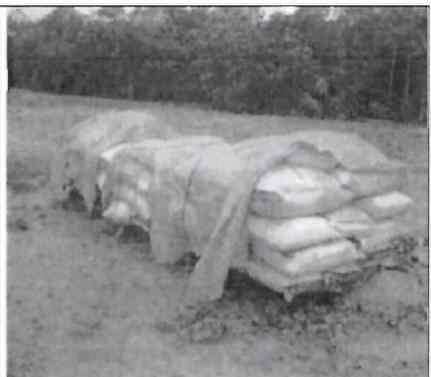
**Fotografía N° 06:**  
Ex campamento -  
Marsella - Lote 1AB  
Recipientes con  
sustancias químicas  
dispuestos sobre  
áreas sin sistema de  
contención secundaria,  
superficies no  
impermeabilizadas, y a  
la intemperie.  
Cantidad: 40 unid. (de  
50 Kg. c/u)

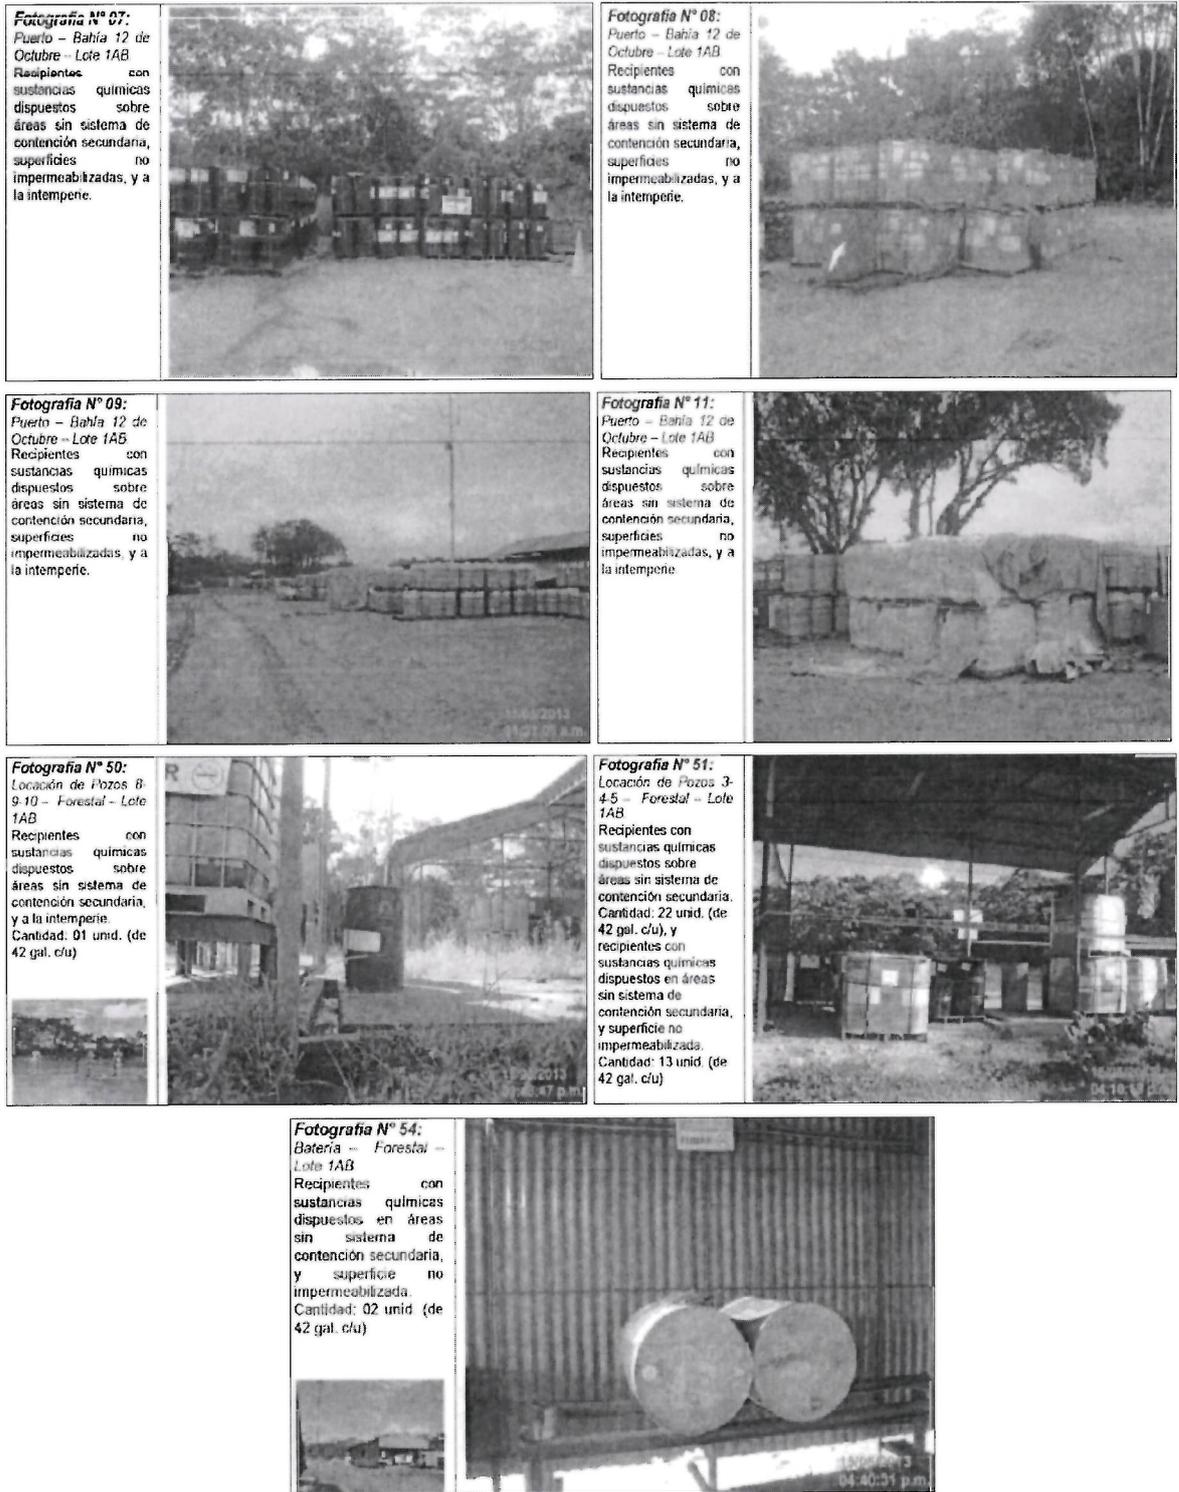
45. Dichos hallazgos se complementaron con las fotografías N°s 5, 6, 7, 8, 9, 11, 50, 51 y 54 contenidas en el Informe de Supervisión<sup>56</sup>, en las cuales el supervisor describió la presencia de diversos recipientes conteniendo sustancias químicas y sacos con productos químicos, los mismos que habían sido dispuestos a la intemperie en zonas que no contaban con superficie impermeabilizada y sistemas de doble contención, que se ubicaban en la Locación de Pozos 3-4-5, 8-9-10 y Batería del campo Forestal, así como en el sector Marsella, Ex campamento y la Bahía 12 de octubre, Puerto, que se muestran a continuación:

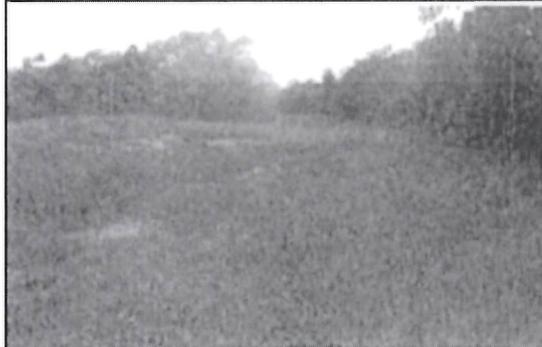
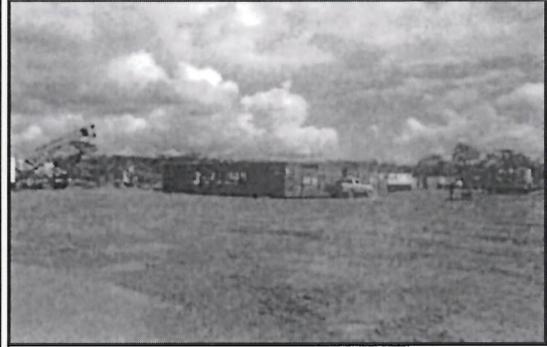
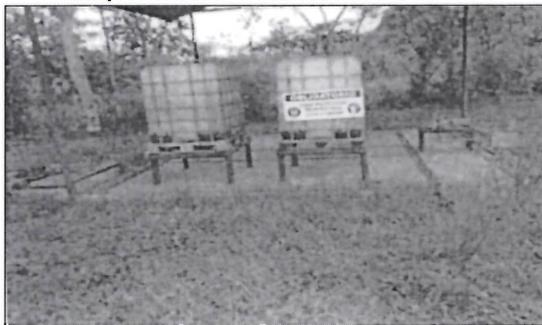
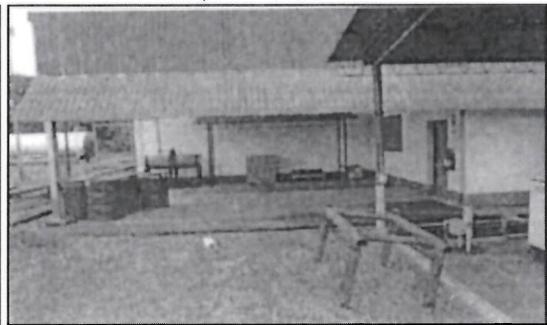
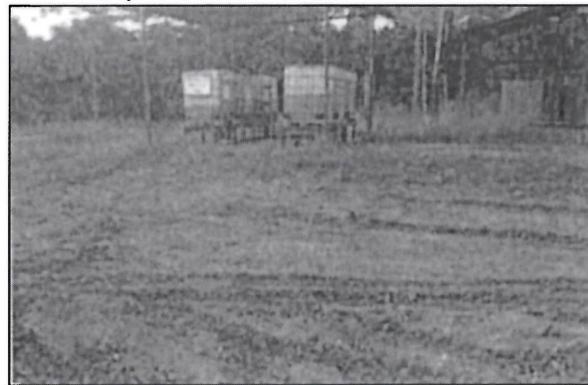
del campo Forestal, se observan algunos cilindros al interior de instalaciones con techo y piso de concreto, así como tanques denominados *bulk drum* que están a la intemperie, pero que cuentan con una base de concreto y techo, conforme se aprecia a continuación:

69. De la revisión de las referidas fotografías, este tribunal advierte que de las mismas no es posible verificar que los recipientes y sacos con sustancias químicas detectados en la supervisión fueron retirados y reubicados en sus áreas correspondientes. Asimismo, de las áreas donde se observan los recipientes —cilindros y tanques *bulk drums*— en el campo Forestal, no es posible advertir que cuenten con sistemas de doble contención.
70. De igual forma, no existe certeza de la fecha en que se trasladaron los recipientes con sustancias químicas observados durante la Supervisión Regular del 2013, pues las fotografías presentadas por Pluspetrol Norte no se encuentran fechadas ni acompañadas de algún sistema de georreferenciación<sup>66</sup>, lo que no permite verificar

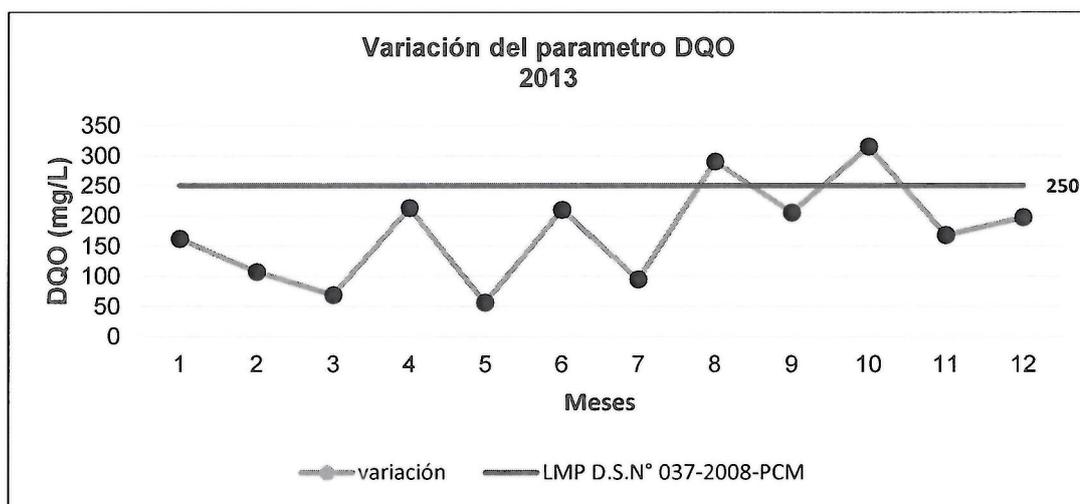
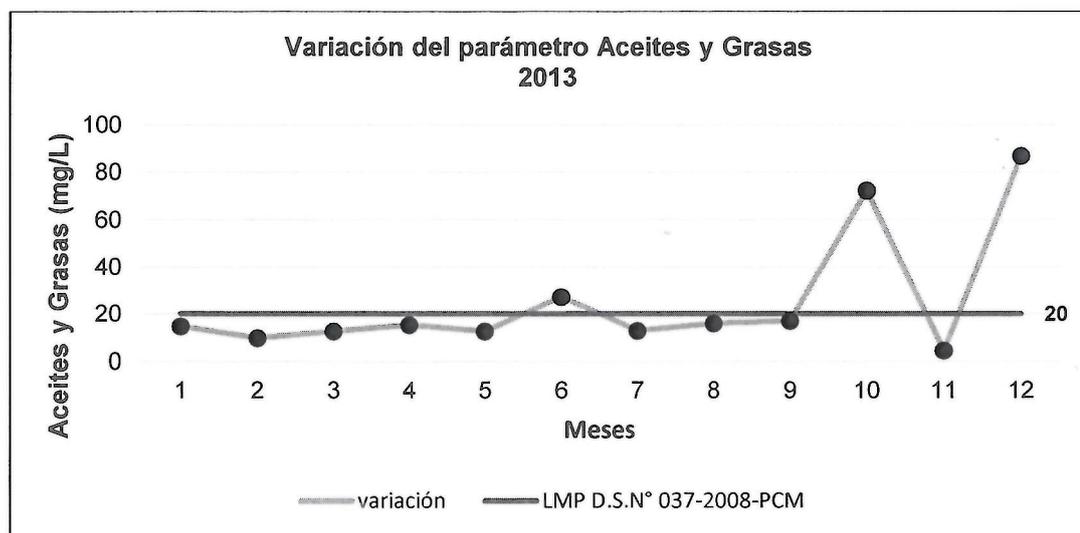
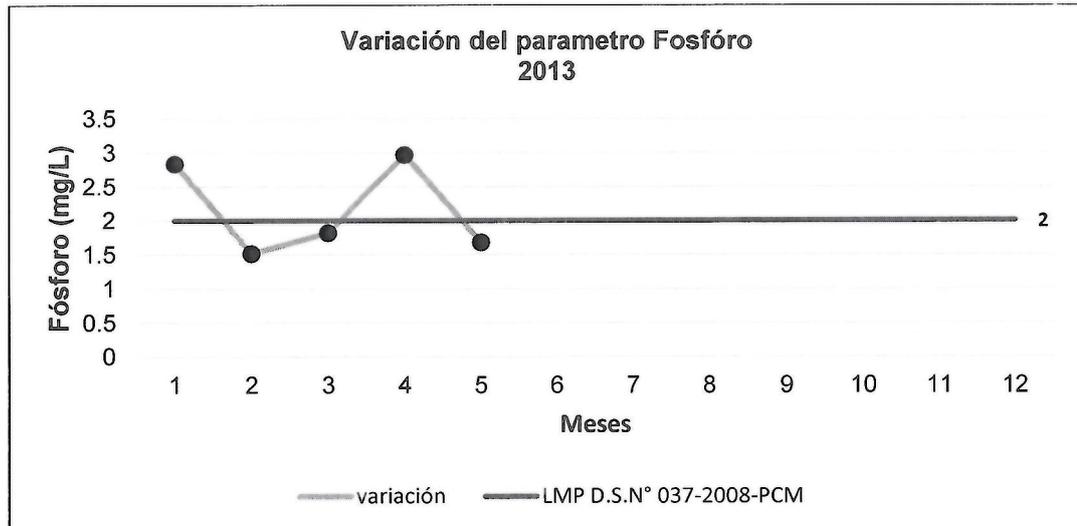
85. De los monitoreos reportados por Pluspetrol Norte en el *Informe Ambiental Anual 2013 – Lote 1AB*, que incluyen los resultados de los Informes de Ensayo de Laboratorio presentados por el administrado en su recurso de apelación, este tribunal advierte que el parámetro Fósforo Total no ha sido considerado, conforme a lo previsto en el Decreto Supremo N° 037-2008-PCM.
86. Asimismo, se aprecia que el histórico de los resultados de la medición de los parámetros de Aceite y Grasas y DQO, en la estación de monitoreo del efluente proveniente de la planta de tratamiento de efluentes domésticos del campamento San Jacinto, es fluctuante, llegando en algunos casos a superar los LMP establecidos en la citada norma, tal como se grafica en los siguientes cuadros:

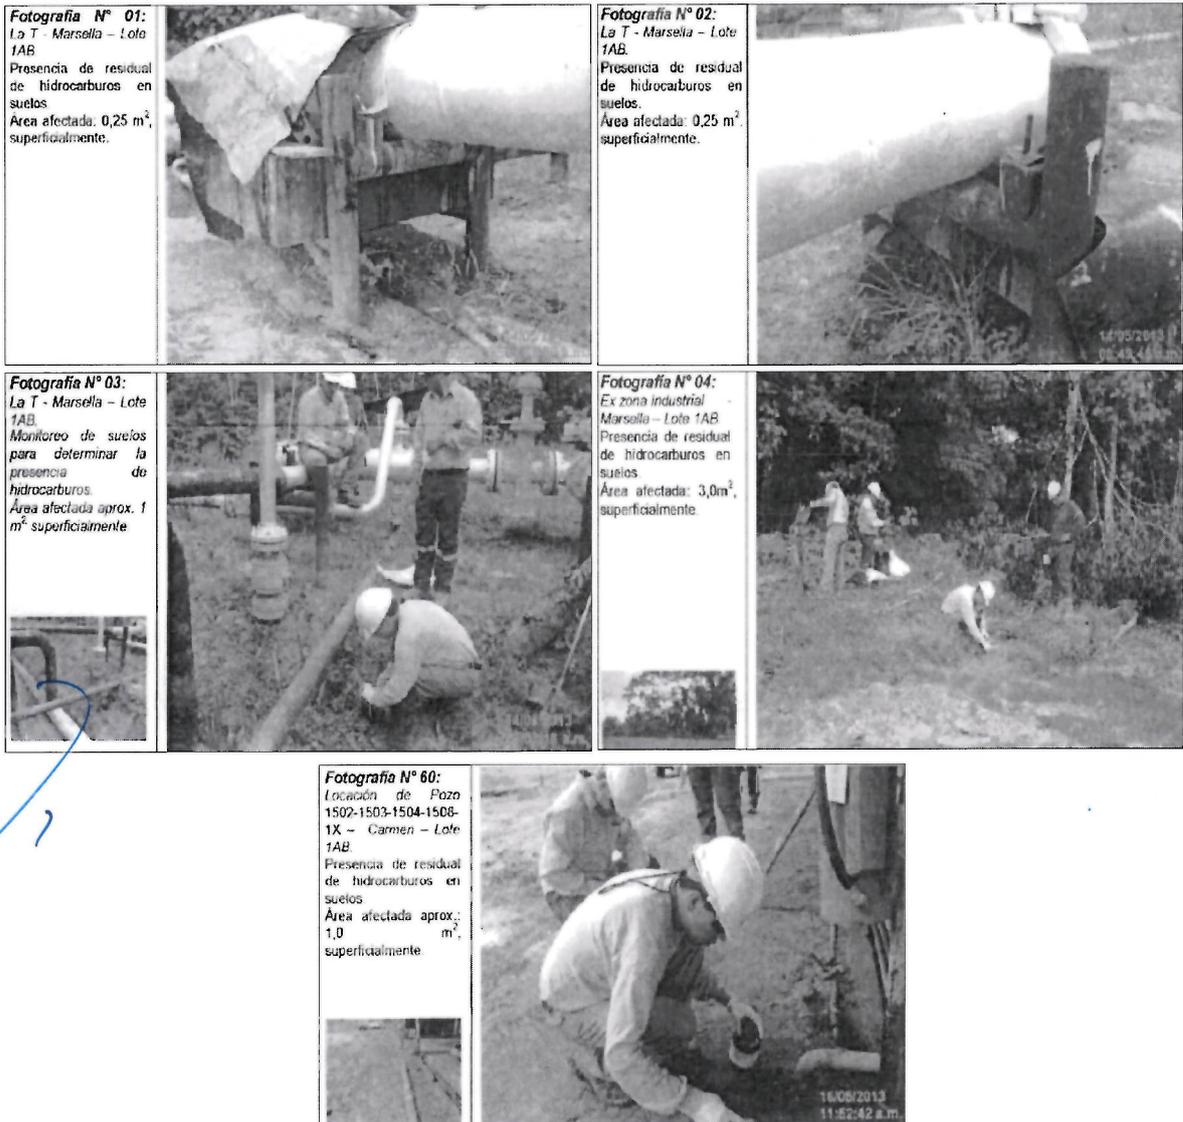
96. El referido hallazgo se complementa con las fotografías N<sup>os</sup> 1, 2, 3, 4 y 60 contenidas en el Informe de Supervisión<sup>80</sup>, en las cuales el supervisor describió la presencia de residual de hidrocarburos en el suelo de las instalaciones correspondientes a la zona denominada la T y la ex Zona Industrial del sector Marsella, así como en la Locación de Pozos 1502-1503-1504-1508-1X del campo Carmen en el Lote 1AB, las que se muestran a continuación:

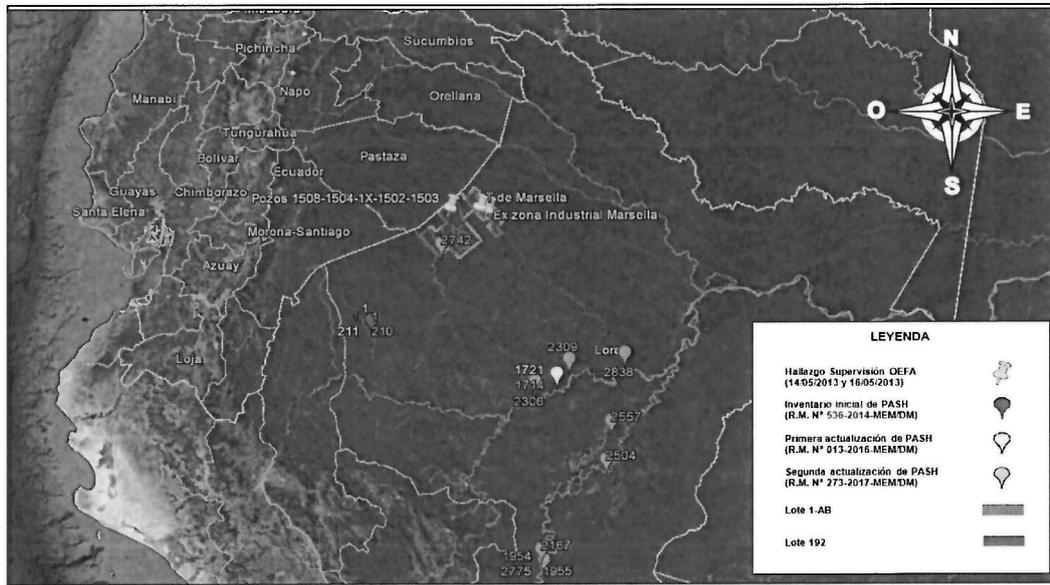
no se superponen entre sí. En ese sentido, las áreas donde se detectaron los hallazgos que configuran la presente conducta infractora no corresponden a PASH, tal como se muestra a continuación:

112. De manera que, para este tribunal los sitios impactados en el sector Marsella y en el campo Carmen, detectados por el OEFA durante la Supervisión Regular del 2013, no constituyen pasivos ambientales en la medida que no han sido declarados como tales; por lo que, al ser Pluspetrol Norte la única responsable de los impactos ambientales identificados en el Lote 1AB, tiene la obligación de remediarlos.
