**Tribunal de Fiscalización Ambiental
Sala Especializada en Minería, Energía,
Pesquería e Industria Manufacturera**

RESOLUCIÓN N° 086-2017-OEFA/TFA-SMEPIM

EXPEDIENTE N° : 578-2016-OEFA/DFSAI/PAS
PROCEDENCIA : DIRECCIÓN DE FISCALIZACIÓN, SANCIÓN Y APLICACIÓN DE INCENTIVOS
ADMINISTRADO : TRANSPORTADORA DE GAS DEL PERÚ S.A.
SECTOR : GAS NATURAL
APELACIÓN : RESOLUCIÓN DIRECTORAL N° 1053-2017-OEFA/DFSAI

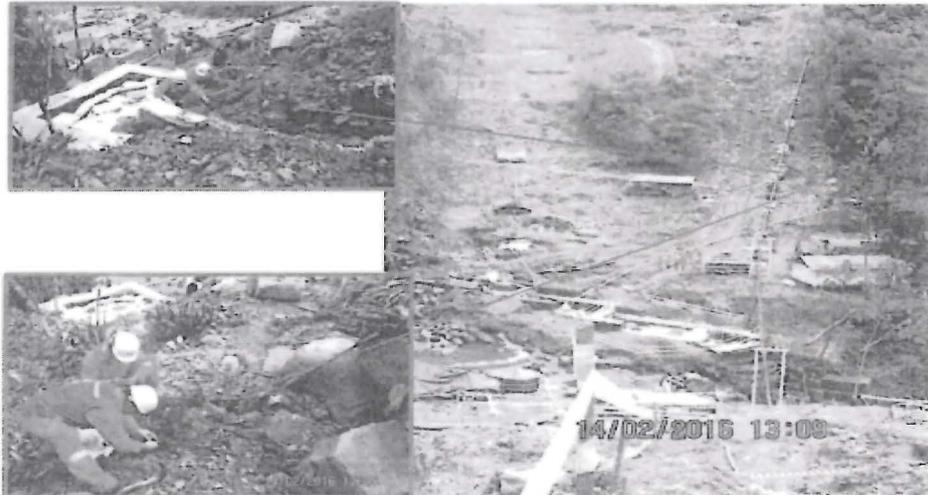
Foto N° 5.09: Afloramiento de agua subsuperficial aguas abajo del punto de falla

Se observa un afloramiento de agua en un punto del derecho de vía ubicado aproximadamente a 150 m cotas abajo del punto de falla donde se produjo el derrame; el agua que aflora, contiene trazas de hidrocarburos los que han sido canalizados a través de tuberías hasta las pozas de recuperación ubicadas en el DdV del STD en la margen izquierda de la quebrada Igoritoshian.

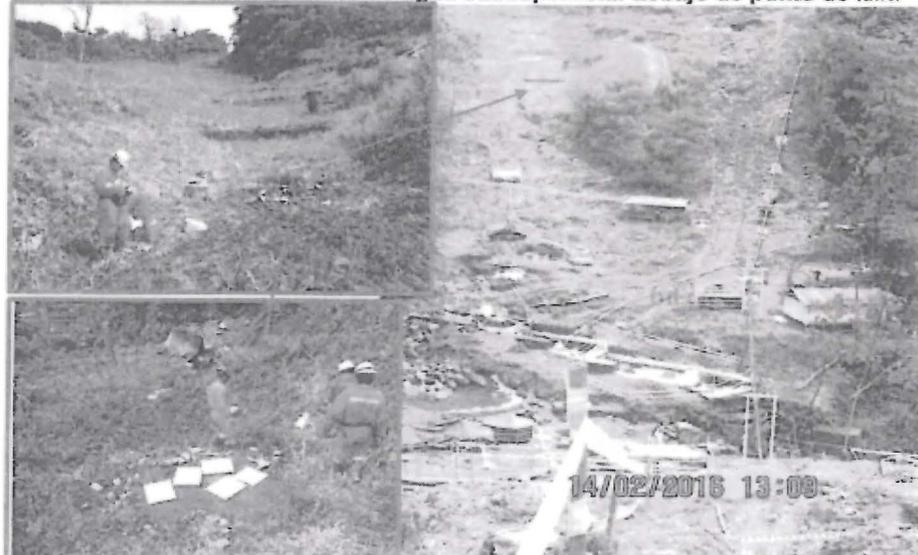
Foto N° 5.09-A: Afloramiento de agua subsuperficial debajo de punto de falla

Se observa un afloramiento de agua en un punto del derecho de vía ubicado aproximadamente a 55 m cotas abajo del punto de falla donde se produjo el derrame; el agua que aflora, contiene trazas de hidrocarburos los que han sido canalizados a través de tuberías hasta las pozas de recuperación ubicadas en el DdV del STD en la margen izquierda de la quebrada Igoritoshian.

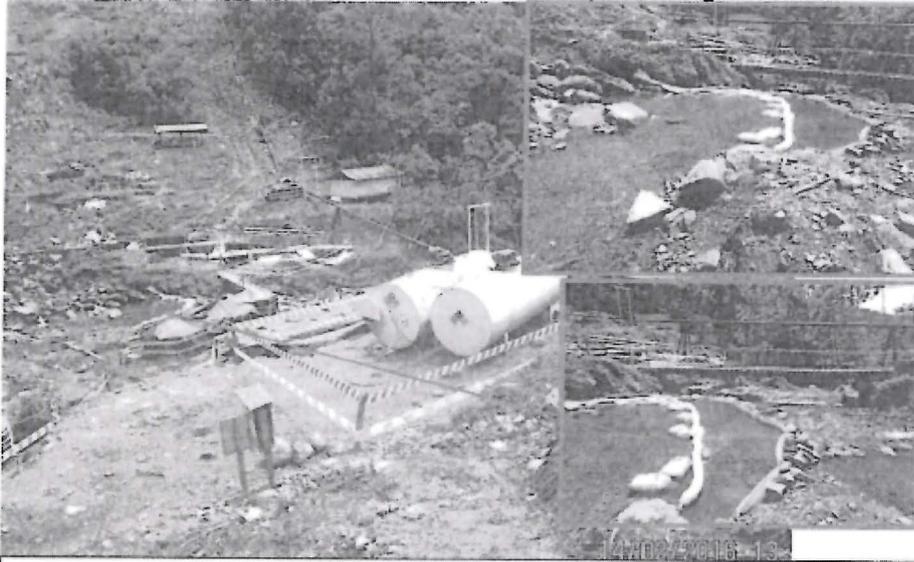
Foto N° 5.10: Barreras de contención en la quebrada Igoritoshiari.

Se observa la barrera de contención que está ubicada en el cruce entre la quebrada y el DdV del STD Camisea aproximadamente en el KP 56+250; está conformado por un sistema de contención, conformado por barreras de contención para aguas rápidas combinadas con barreras oleofílicas.

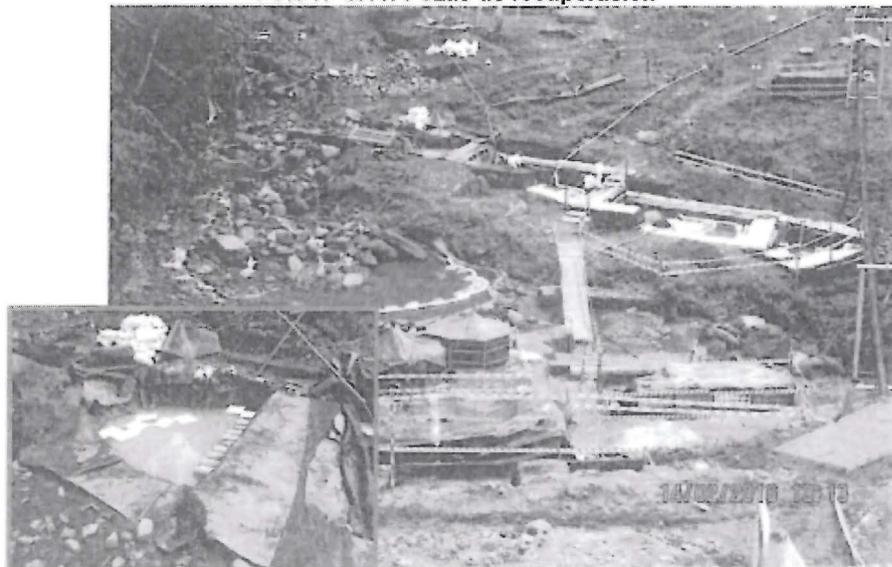
Foto N° 5.11: Pozas de recuperación

Se observa las pozas de recuperación, que están acondicionadas en la margen izquierda de la quebrada Igoritoshiari, entre los gaviones de protección de cauce del DdV del STD, impermeabilizadas con geomembrana, conformada por cuatro pozas en serie, interconectadas a través de codos de 4" que funcionan como trampas de grasa que evita el paso de sustancias oleosas de una poza a la siguiente.

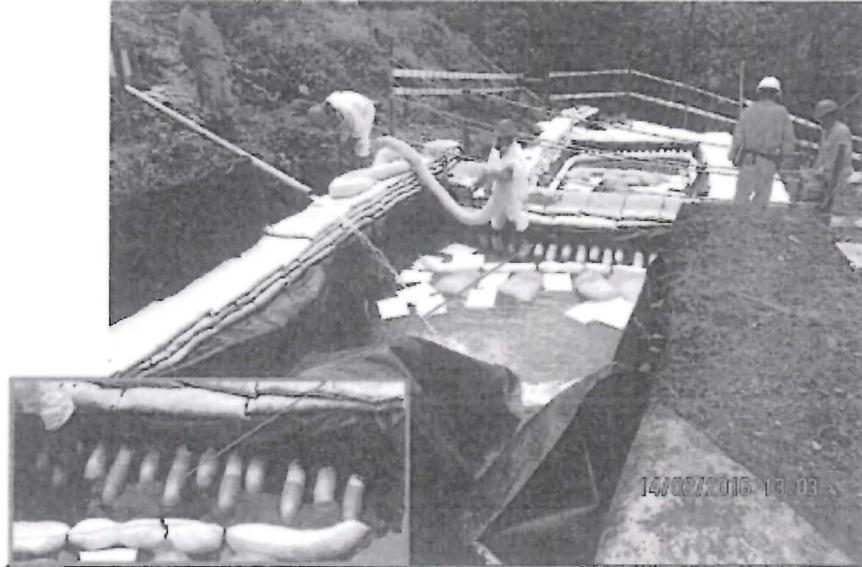
Foto N° 5.11-A: Pozas de recuperación.

Se observa las pozas de recuperación, que están acondicionadas en la margen izquierda de la quebrada Igoritoshiari, entre los gaviones de protección de cauce del DdV del STD, impermeabilizadas con geomembrana, conformada por cuatro pozas en serie, interconectadas a través de codos de 4" que funcionan como trampas de grasa que evita el paso de sustancias oleosas de una poza a la siguiente.

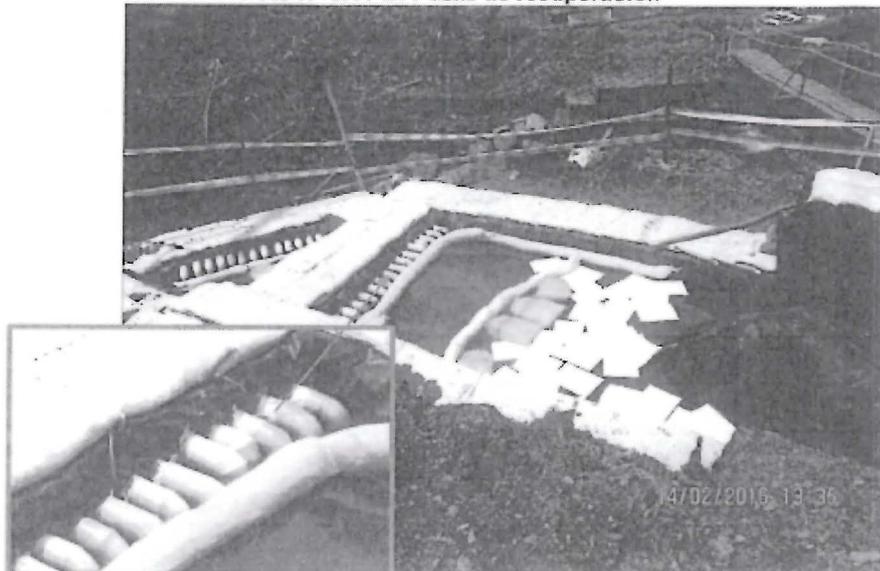
Foto N° 5.11-B: Pozas de recuperación

Se observa las pozas de recuperación, que están acondicionadas en la margen izquierda de la quebrada Igoritoshiari, entre los gaviones de protección de cauce del DdV del STD, impermeabilizadas con geomembrana, conformada por cuatro pozas en serie, interconectadas a través de codos de 4" que funcionan como trampas de grasa que evita el paso de sustancias oleosas de una poza a la siguiente.
