Tribunal de Fiscalización Ambiental  
Sala Especializada en Minería, Energía,  
Pesquería e Industria Manufacturera

RESOLUCIÓN N° 090-2017-OEFA/TFA-SMEPIM

EXPEDIENTE N° : 1106-2013-OEFA/DFSAI/PAS  
PROCEDENCIA : DIRECCIÓN DE FISCALIZACIÓN, SANCIÓN Y APLICACIÓN DE INCENTIVOS<sup>1</sup>  
ADMINISTRADO : PLUSPETROL NORTE S.A.  
SECTOR : HIDROCARBUROS  
APELACIÓN : RESOLUCIÓN DIRECTORAL N° 841-2017-OEFA/DFSAI

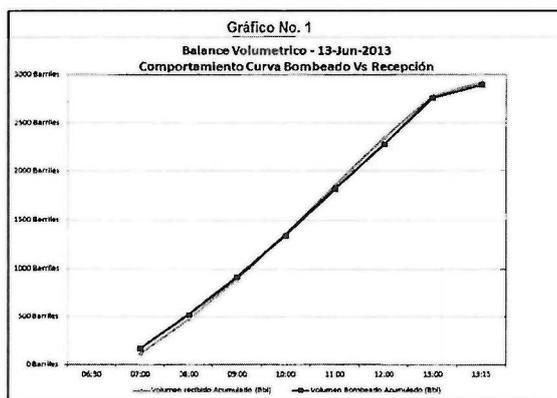
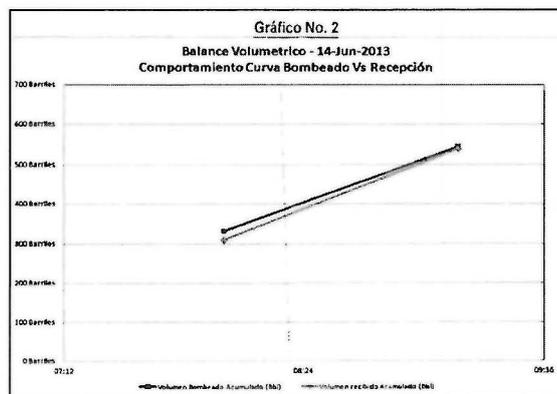
49. Al respecto, sobre el análisis realizado por Pluspetrol Norte, se tiene que mencionar que si bien ambas gráficas aparentemente presentan una tendencia similar, se realizará la comparación entre volúmenes acumulados el 13 y 14 de junio de 2013, para ello presentamos las Tablas N<sup>os</sup> 1 y 2 correspondientes a los reportes horarios del operador de la Batería 3, el 13 y 14 de junio de 2013, respectivamente.

De este análisis se concluye que el balance volumétrico del bombeo realizado el 13 de junio de 2013 en el oleoducto batería 3 – Terminal Yanayacu es similar al bombeo realizado el 14 de junio de 2013. Por lo tanto, el presente extremo de la imputación 1 es inexacto, ya que los parámetros respecto al balance volumétrico indican un bombeo normal/similar al realizado al día 13 de junio”.<sup>46</sup>

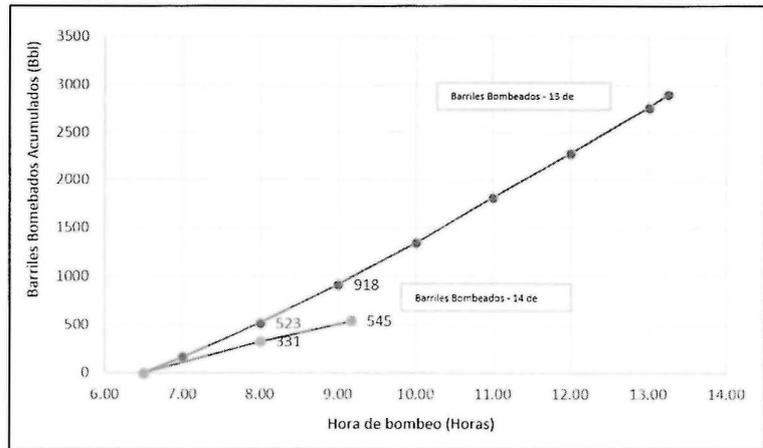
**Gráfica N° 1. Relación entre volúmenes bombeados acumulados**

50. A diferencia del análisis volumétrico realizado por Pluspetrol Norte, se ha relacionado los volúmenes acumulados (bombeados y recibidos) de las condiciones normales y anormales de operación, lo cual se ve reflejado en la Gráfica N° 1 – relación entre volúmenes bombeados acumulados y en la Gráfica N° 2 – relación entre volúmenes recibidos acumulados.

51. De las Gráficas N° 1 y 2, se observa que para el 14 de junio de 2013, los volúmenes acumulados —expresados en barriles— bombeados y recibidos, fueron menores a los registrados el 13 de junio de 2013, el cual de manera referencia, es considerado como un día normal de operación. Asimismo, se aprecia una tendencia en ambas gráficas, que denotan la diferencia entre los volúmenes bombeados acumulados, la cual cada vez es mayor a medida que avanza las horas de bombeo, alcanzando a ser la diferencia —expresada en barriles— para los volúmenes bombeados acumulados de 373 barriles (918 barriles – 545 barriles) y para los volúmenes recibidos acumulados de 351 barriles (891 barriles – 540 barriles).

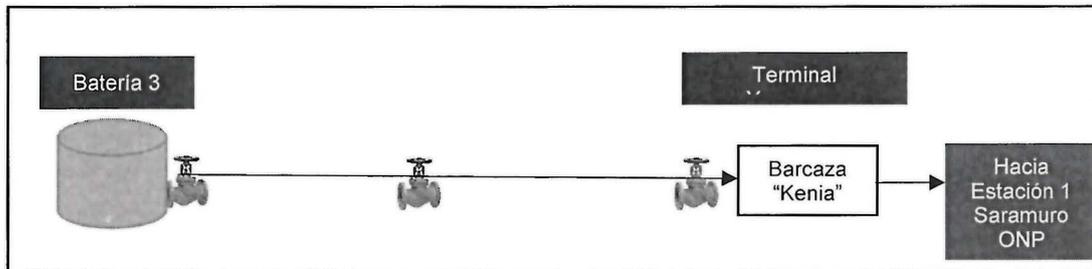
### Proceso de bombeo

Fuente: Adaptado del Informe de Supervisión (Folio 10).  
Elaboración: TFA

80. Considerando el esquema detallado en las imágenes previas, corresponde revisar el procedimiento denominado “embarque de crudo de batería 3 al terminal Yanayacu”<sup>53</sup>, del cual se advierte que, existe una interrelación entre las operaciones de producción Yanayacu que se encuentra en la Batería 3 y las operaciones de producción-Saramuro, antes, durante y después de las actividades de embarque.
81. Del referido informe, se advierte que, entre otras, las siguientes actividades

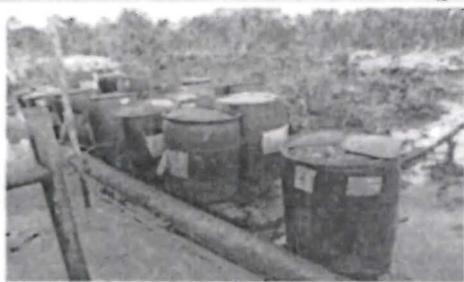
113. En este sentido, la imputación se refiere al incumplimiento de las obligaciones previstas en el Cronograma de Limpieza y Remediación, incumplimiento que ha quedado demostrado en los medios probatorios recabados durante las visitas de supervisión realizadas el 20 de diciembre de 2013, como es el caso de los registros fotográficos, de los cuales se evidencia que el administrado no destinó personal a fin de que procedan con la remediación o limpieza de las áreas impactadas:

**Foto N° 5** Muestra de quince (15) cilindros conteniendo material peligroso, se muestra área impactada con hidrocarburo, no hay personal realizando trabajos de limpieza, remediación del área impactada.

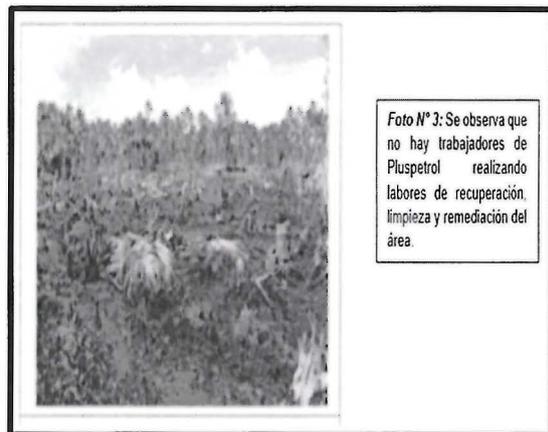
**Foto N° 3:** Se observa que no hay trabajadores de Pluspetrol realizando labores de recuperación, limpieza y remediación del área.

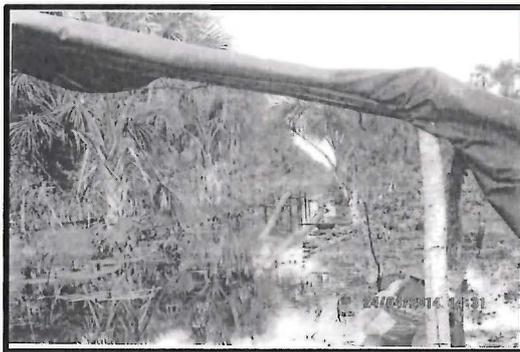
114. Igualmente, de los registros fotográficos contenidos en el Reporte de las Acciones de Supervisión Regular de 2014 al Lote 8, se observa que la DS no evidenció avance de los trabajos de remediación desde la última supervisión realizada el 20 de diciembre de 2013<sup>65</sup>:

**Fotografía:** Se evidencia que no existe avance de los trabajos de remediación desde la última supervisión realizada el 20 de diciembre del 2013.

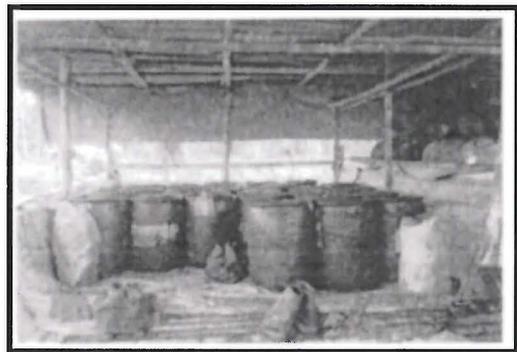
**Fotografía:** Se observa cilindros con material contaminado, que según referencia del administrado, aún no han dispuesto desde el inicio de la remediación.
