**Tribunal de Fiscalización Ambiental
Sala Especializada en Minería, Energía,
Pesquería e Industria Manufacturera**

RESOLUCIÓN N° 034-2018-OEFA/TFA-SMEPIM

EXPEDIENTE N° : 740-2016-OEFA/DFSAI/PAS
PROCEDENCIA : DIRECCIÓN DE FISCALIZACIÓN, SANCIÓN Y APLICACIÓN DE INCENTIVOS¹
ADMINISTRADO : PLUSPETROL NORTE S.A.
SECTOR : HIDROCARBUROS
APELACIÓN : RESOLUCIÓN DIRECTORAL N° 1085-2017-OEFA/DFSAI

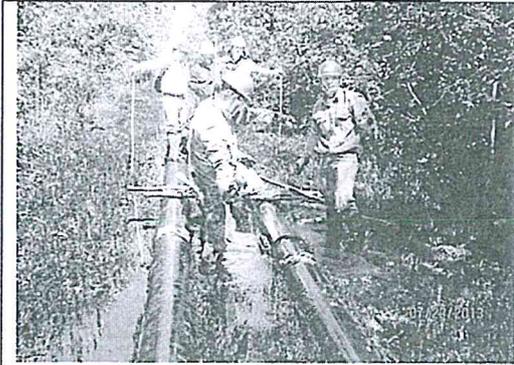
Foto N° 1: Muestra GRAPA instalada en el DUCTO con la finalidad de cubrir la fisura para controlar el derrame. Considera que la instalación de la GRAPA es temporal.

35. Dicho hallazgo fue complementado con las fotografías N°s 1, 2, 6 y 8 del Informe de Supervisión 1, en las que se observa el orificio de fuga de crudo producto de la falta de detección oportuna de dicha anomalía, la grapa instalada en el ducto y la zona afectada por el consecuente derrame de hidrocarburo:

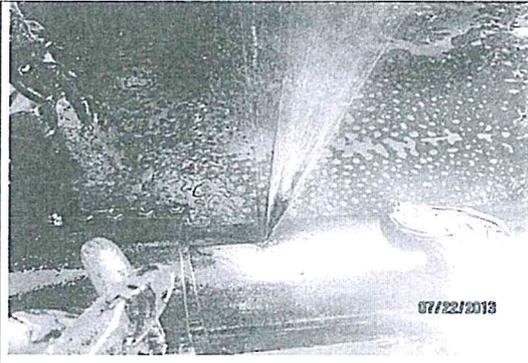
Foto N° 2: Muestra el ORIFICIO en el ducto con fuga de hidrocarburo observado durante la supervisión a la ocurrencia del incidente, ubicado en coordenadas UTM 0506726E – 9498468N

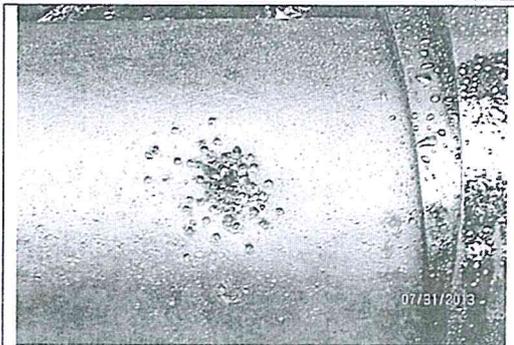
Foto N° 8: Muestra el ORIFICIO de la perforación realizado con material punzo cortante, observado en la supervisión de comprobación del hecho que fue programado por la FEMA DE Loreto Nauta

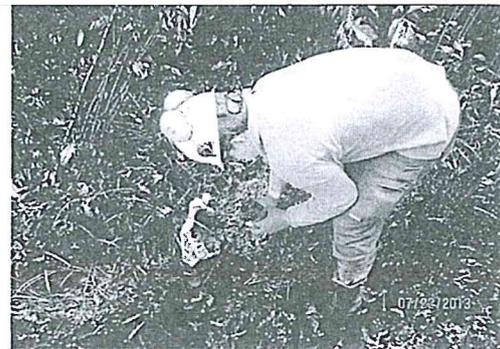
Foto N° 6: Recojo de muestras de suelo en el punto del incidente ubicado en coordenadas UTM 0506726E – 9498468N

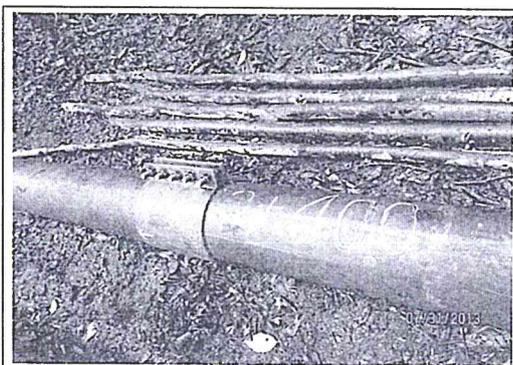
Foto N° 2: Grapa colocada en el sitio del incidente para detener la fuga del hidrocarburo por el orificio del corte, ubicado en coordenadas UTM 0507484E - 9493353N

40. Dicho hallazgo fue complementado con las fotografías N°s 2, 4 y 5 del Informe de Supervisión 2, en las que se observa la grapa colocada en la tubería para detener la fuga de hidrocarburo por el orificio producto del corte de 7 cm de largo, así como el área circundante impactada por el derrame de hidrocarburo⁵⁴:

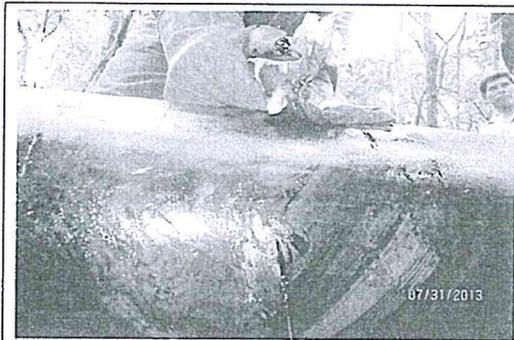
Foto N° 4: Muestra del corte provocada según la pericia policial realizado con sierra de 7 cm de largo.

- (xviii) Sobre ello, la DFSAI indicó que la DS en la Supervisión Especial 2 constató que el volumen aproximado de petróleo crudo derramado fue de 1.42 barriles, siendo el área afectada de 226 m²; asimismo, señaló que en el Informe de Supervisión 2, la DS concluyó que Pluspetrol continuó bombeando el crudo por 1 hora y 20 minutos, a pesar que tenía conocimiento de que el oleoducto presentaba fuga de crudo. Así como que en las fotografías²² N^{os} 2, 4 y 5 del referido informe se muestra la grapa colocada en la tubería para detener la fuga de crudo por el orificio producto del corte de 7 centímetros de largo, así como la fuga de hidrocarburo por dicho orificio.

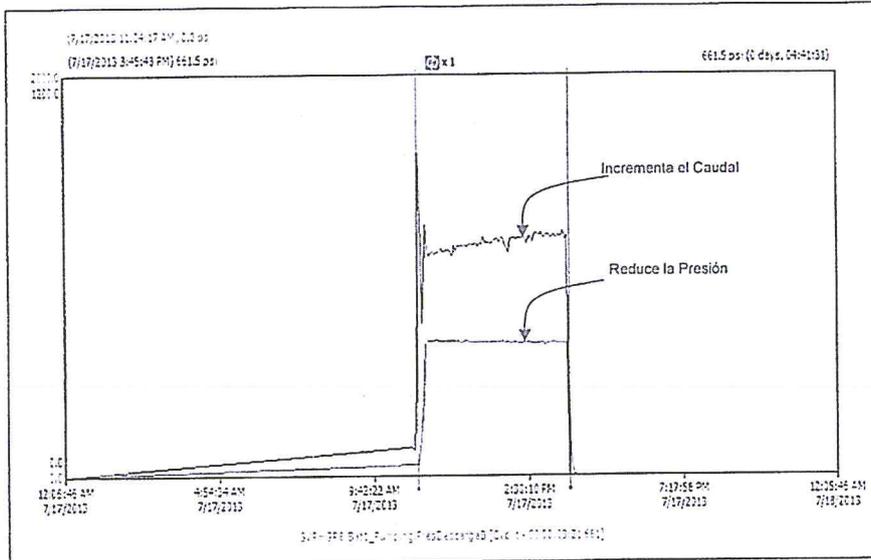
Gráfico N° 1: Curva de bombeo correspondiente al 17 de julio de 2013 (SCADA)⁵⁹

La empresa Pluspetrol Norte S.A. al no haber detectado oportunamente que el Bombeo del crudo se estaba realizando bajo condiciones anómalas, pues los registros del sistema SCADA (curva de presión y caudal medidos en tiempo real) indicaban que dichos parámetros de Bombeo era típico [sic]⁵⁰ y señal de que el parte del crudo bombeado se estaba desviando a otro punto (fuga), y al no haber cumplido con el Programa de inspección y recorrido del oleoducto Trompeteros-Saramuro (Ver Anexo 11) en su totalidad entre el 01 y 17 de julio de 2013; es responsable por los impactos ambientales generados como consecuencia de sus actividades hidrocarburíferas, por lo que habría incumplido el artículo 3° del Decreto Supremo N° 015-2015-EM.⁵¹

36. Asimismo, del Informe de Supervisión ¹⁵² se desprende que la DS verificó que de los registros SCADA —que miden la curva de presión y caudal en tiempo real—, dichos parámetros de bombeo denotaban fuga de crudo, y que el administrado incumplió el programa de inspección y recorrido del oleoducto Trompeteros-Saramuro, entre el 1 y 17 de julio de 2013.
37. De lo expuesto, se observa que se encuentra acreditado que el administrado incumplió el artículo 3° del RPAAH, en concordancia con el artículo 74° y el numeral 1 del artículo 75° de la LGA.

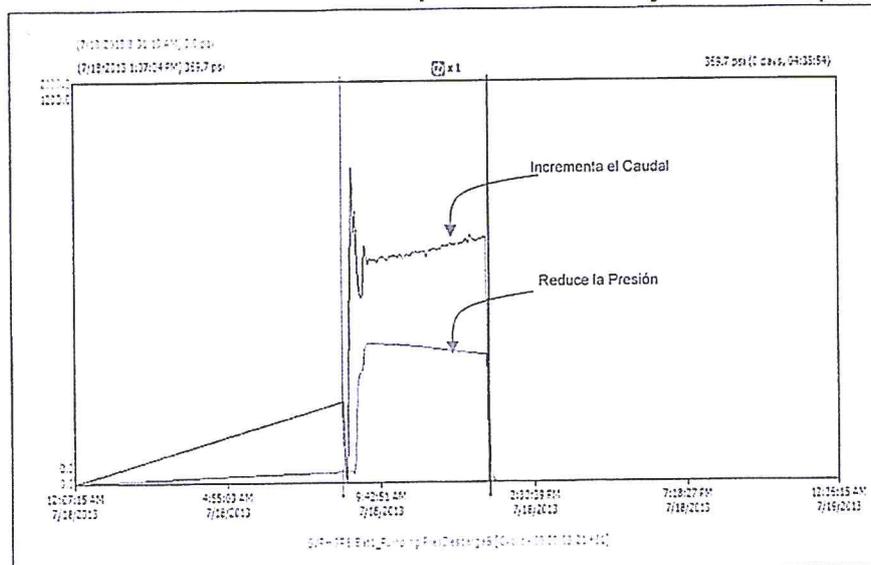
Gráfico N° 2: Curva de bombeo correspondiente al 18 de julio de 2013 (SCADA)⁶⁰

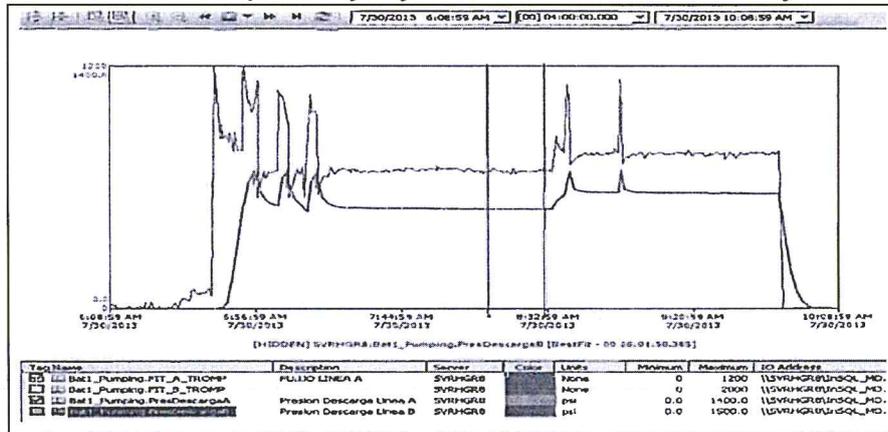
Gráfico N° 3: Gráfico de presión y flujo del sistema SCADA el 30 de julio de 2013⁷¹

- l) Además del gráfico de presión y flujo del sistema SCADA del 30 de julio del 2013, se verifica que no existe variaciones de presión y flujo que indique una fuga de crudo, es decir, una disminución de presión e incremento de flujo, sino que ambos parámetros siguen un comportamiento normal de bombeo.
- m) En esa línea, la imputación referida a que Pluspetrol no detectó ni controló a tiempo el derrame es inexacta.
- n) En adición a ello, refirió que el incidente fue atendido de manera continua desde julio del 2013 hasta enero del 2014, es así que el muestreo de cierre lo realizó un laboratorio acreditado el 25 de febrero del 2014. Ello fue sustentado por el Informe de Cierre de Limpieza y Remediación respectivo, y el acta de cierre firmado por la comunidad, mediante la cual dan la conformidad a los trabajos de remediación.

79. Asimismo, Pluspetrol indicó que del gráfico de presión y flujo del sistema SCADA del 30 de julio de 2013 se verifica que no existen variaciones de presión y flujo que indique una fuga de crudo, es decir, una disminución de presión e incremento de flujo, sino que ambos parámetros siguen un comportamiento normal de bombeo.

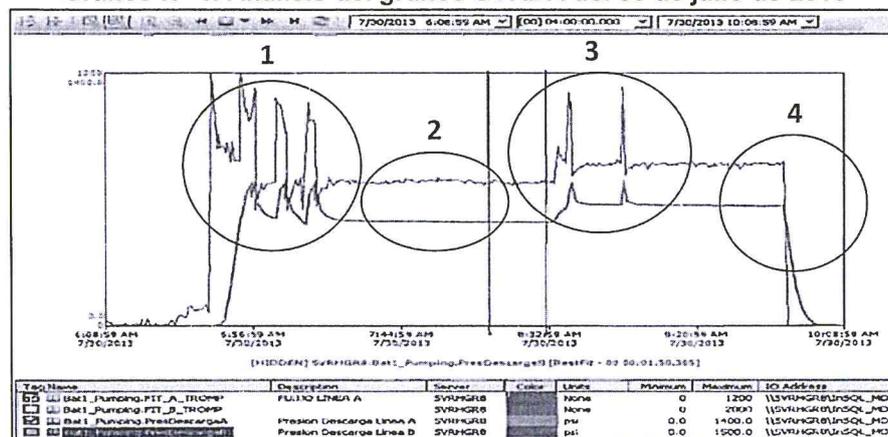
Gráfico N° 4: Análisis del gráfico SCADA del 30 de julio de 2013

Fuente: Adaptado del Gráfico de presión y flujo del Sistema SCADA del 30 de julio de 2013, presentado en la Carta N° PPN-LEG-17-091.

76. Al respecto, debe reiterarse que en el ítem 8.7 de su procedimiento de bombeo⁷², el administrado indicó que el período de estabilización, por lo general, dura unos 15 minutos y no durante las primeras horas, como lo indicó en su recurso de apelación; por lo que la situación descrita en la Tabla N° 5 y el Gráfico N° 3 muestra anomalías en el bombeo ocurrido el 30 de julio de 2013.
77. Ahora bien, teniendo en cuenta la premisa anterior, se analizará el gráfico SCADA (presión-volumen) presentado por Pluspetrol, el cual se muestra a continuación:

82. Del análisis de las variaciones de volumen bombeado y volumen recibido del 30 de julio de 2013, se desprende que no se han registrado variaciones de más del 10% en forma reiterada (consecutiva), de las cuales se pueda advertir una posible fuga de crudo.
