Tribunal de Fiscalización Ambiental
Sala Especializada en Minería, Energía,
Pesquería e Industria Manufacturera

RESOLUCIÓN N° 037-2018-OEFA/TFA-SMEPIM

EXPEDIENTE N° : 1672-2017-OEFA/DFSAI/PAS
PROCEDENCIA : DIRECCIÓN DE FISCALIZACIÓN, SANCIÓN Y APLICACIÓN DE INCENTIVOS¹
ADMINISTRADO : PLUSPETROL PERÚ CORPORATION S.A.
SECTOR : HIDROCARBUROS
APELACIÓN : RESOLUCIÓN DIRECTORAL N° 1239-2017-OEFA/DFSAI

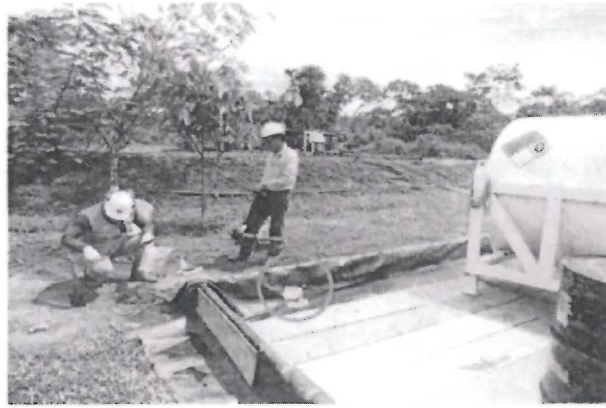
- 1) La zona estanca del tanque de almacenamiento de Diesel de 1000 galones de capacidad no está debidamente impermeabilizada. **el sistema de drenaje pluvial se encuentra abierto y el área de contención no cuenta con drenaje que conduzca a un área recipiente en donde pueda recuperarse el derrame**, con lo cual incumple lo establecido en los numerales 2.8 y 3.3 del capítulo N° 6 del EIA aprobado mediante R.D N° 121-2002-EM/DGAA; así como, los Art. N° 9, 43 del D.S N° 015-2006-EM. (Énfasis agregado)

Fotografía N° 2: Locación San Martín 3
Drenaje de aguas pluviales abierta de la zona estanca del tanque de Diesel.

72. Por otro lado, Pluspetrol alegó que el *pit* en cuestión no corresponde a un área de almacenamiento definitivo, sino a un *pit* de recepción temporal, donde el helicóptero deja y recoge la carga⁸³ y que según el Acta de Supervisión de octubre 2013, se aprecia que este último sí contaba con un sistema de drenaje para evacuar el agua de lluvia.

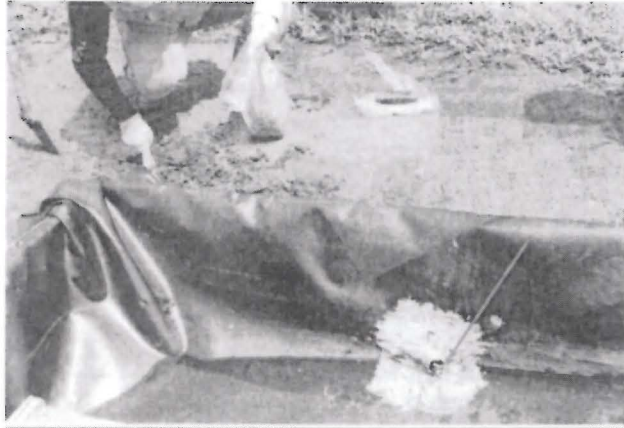
Fotografía N° 3: Locación San Martín 3
Drenaje de aguas pluviales abierta de la zona estancia del tanque de Diesel.

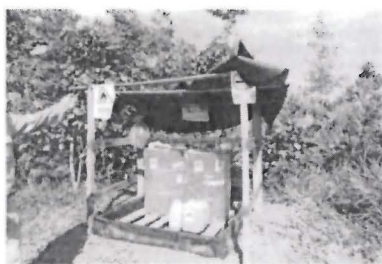
84. Ahora bien, cabe señalar que la autoridad decisora determinó la responsabilidad administrativa de Pluspetrol de la presente conducta infractora por no realizar un adecuado almacenamiento de sus productos químicos, toda vez que se observó dos áreas de almacenamiento de combustibles y lubricantes que carecían de suelo impermeabilizado y sistema de contención⁸⁶.

Fotografía N° 4: Localidad San Martín 3
Primer área en donde se almacena hidrocarburos (para gasolina)

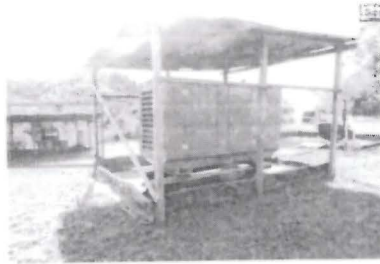
Fotografía N° 5: Localidad San Martín 3
La segunda área en donde se almacena hidrocarburos

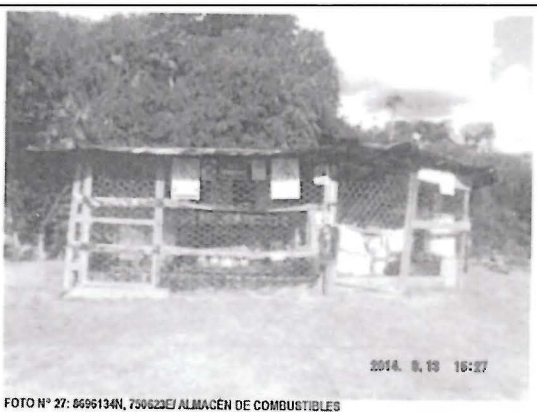
Informe de Supervisión N° 0867-2014-OEFA/DS-HID

En la fotografía se observa el almacén de combustibles en áreas prefabricadas que consisten en bladders colocados en fosas de contención impermeabilizadas con geomembrana y bajo techo para protección de la lluvia, fabricadas con estructuras de madera y toldos.

88. De dichas fotografías, las cuales se encuentran georreferenciadas, se observa que, en efecto, el administrado al 13 de agosto de 2014 y 10 de abril de 2015, ha realizado mejoras en su almacén de combustibles.

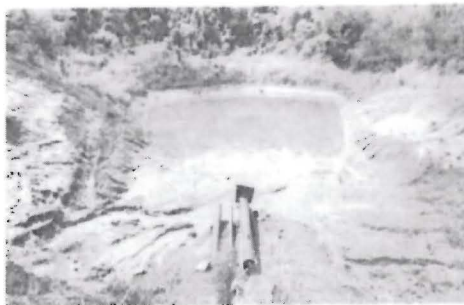
Fotografía N° 09. Locación San Martín 3
Fosa de quemado de gas natural en caso emergencias. la foto fue tomada en mayo de 2013

97. Asimismo, de la revisión del expediente, se advierte que Pluspetrol no contaba con autorización para realizar la quema de gas natural. Asimismo, debe indicarse que del Informe de Supervisión N° 3 se advierte lo siguiente:

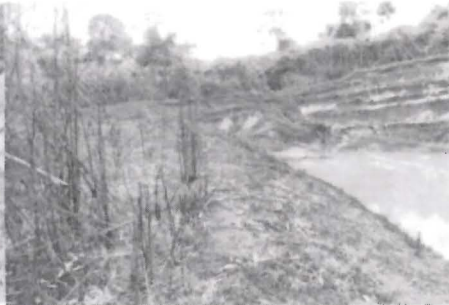
Fotografía N° 10. Locación San Martín 3
Vegetación incinerada, producto de la radiación del quemado de gas el 05 de octubre de 2013

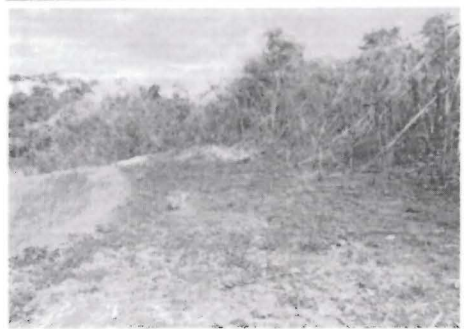
Fotografía N° 11. Locación San Martín 3
Vegetación incinerada, producto de la radiación del quemado de gas el 05 de octubre de 2013

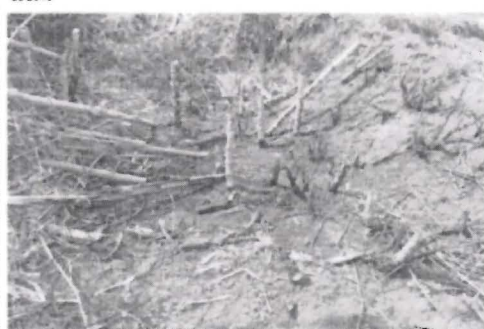
Fotografía N° 12. Locación San Martín 3
Vegetación incinerada, producto de la radiación del quemado de gas el 05 de octubre de 2013

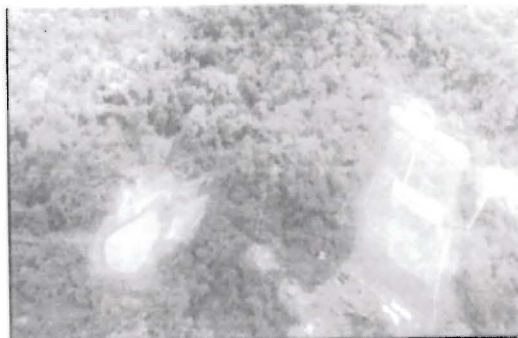
Fotografía N° 14. Locación San Martín 3
Vista área de la poza de quemado, en la que se observa la zona afectada
