**Tribunal de Fiscalización Ambiental
Sala Especializada en Minería, Energía,
Pesquería e Industria Manufacturera**

RESOLUCIÓN N° 094-2018-OEFA/TFA-SMEPIM

EXPEDIENTE N° : 1800-2017-OEFA/DFSAI/PAS
PROCEDENCIA : DIRECCIÓN DE FISCALIZACIÓN, SANCIÓN Y APLICACIÓN DE INCENTIVOS¹
ADMINISTRADO : PETROBRAS ENERGÍA PERÚ S.A (ahora, CNPC PERÚ S.A.)
SECTOR : HIDROCARBUROS
APELACION : RESOLUCIÓN DIRECTORAL N° 1397-2017-OEFA/DFSAI

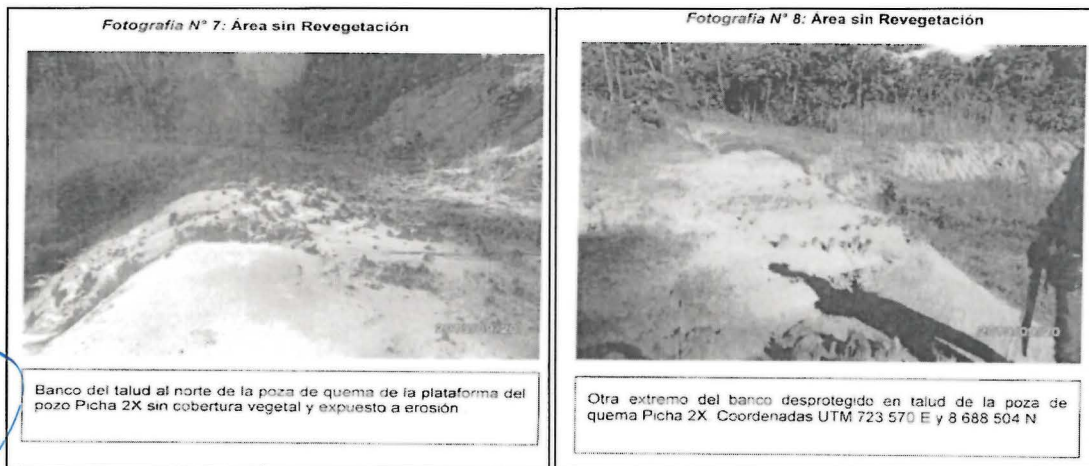
En la superficie del primer banco del talud norte de la poza de quema en la plataforma del pozo Picha 2X, existe un área mayor a 90 m² sin ningún tipo de cobertura vegetal, cabe señalarse que en la extensión restante del área de la plataforma se desarrolla solamente vegetación natural herbácea y arbustiva. Sin embargo, el EIA establece que se desarrollará un plan de Control de Erosión y Revegetación en todas las actividades y etapas de los sub proyectos de sísmica y perforación. (...)

51. Lo indicado por la DS se complementa con las fotografías N° 7 y 8 contenidas en el Anexo I – Registro Fotográfico- del Informe de Supervisión, las cuales se presentan a continuación:

52. En ese sentido, la DFSAI determinó que el administrado incumplió el compromiso ambiental establecido en el EIA del Lote 58.
53. En su recurso de apelación, el administrado señaló que el hecho imputado y la propuesta de medida correctiva, carecen de fundamento, toda vez que la DFSAI, en atención a la revisión de los registros fotográficos presentados, habría confirmado que los trabajos de revegetación se realizaron en el mes de diciembre de 2009, Sin embargo, toda vez que dichos registros corresponden a fechas anteriores a la supervisión realizada, se evidenciaría que no se realizó un monitoreo permanente del proceso de revegetación, lo cual correspondería a una imputación distinta.

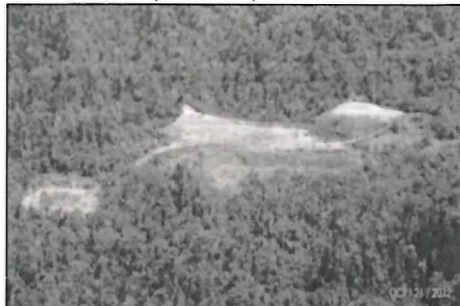
Pozo Picha 2X (Oct. 2012)

59. Finalmente, el administrado presentó fotografías, con la finalidad de acreditar el monitoreo del crecimiento de la vegetación realizado entre los años 2012 y 2017, así como, el estado actual de la revegetación en el banco del talud de la poza de quema de la plataforma del pozo Picha 2X, observándose las siguientes imágenes:

60. Al respecto, es preciso mencionar que, de la revisión de las fotografías presentadas por el administrado en sus descargos y el recurso de apelación, se advierte que éstas no se encuentran georeferenciadas, impidiendo posicionar la información presentada en un lugar definido³⁵. Por lo que, las pruebas presentadas no generan certeza en el presente caso.

61. Sin perjuicio de ello, es preciso mencionar que, de la revisión de las fotografías presentadas, no se advierte que se haya realizado el proceso de revegetación tal como lo especifica el Plan de Control de Erosión y Vegetación, contenido en el EIA Lote 58.
