**Tribunal de Fiscalización Ambiental
Sala Especializada en Minería, Energía,
Pesquería e Industria Manufacturera**

RESOLUCIÓN N° 096-2018-OEFA/TFA-SMEPIM

EXPEDIENTE : 099-2015-OEFA/DFSAI/PAS
PROCEDENCIA : DIRECCIÓN DE FISCALIZACIÓN, SANCIÓN Y APLICACIÓN DE INCENTIVOS¹
ADMINISTRADO : COMPAÑÍA MINERA MILPO S.A.A.
SECTOR : MINERÍA
APELACIÓN : RESOLUCIÓN DIRECTORAL N° 1673-2017-OEFA/DFSAI

SUMILLA: *Se declara la nulidad parcial de la Resolución Directoral N° 1673-2017-OEFA/DFSAI del 21 de diciembre de 2017, en cuanto la DFSAI no emitió pronunciamiento final respecto a las conductas imputadas detalladas en los numerales 2, 7 y 8 del Cuadro N° 1 de la presente resolución.*

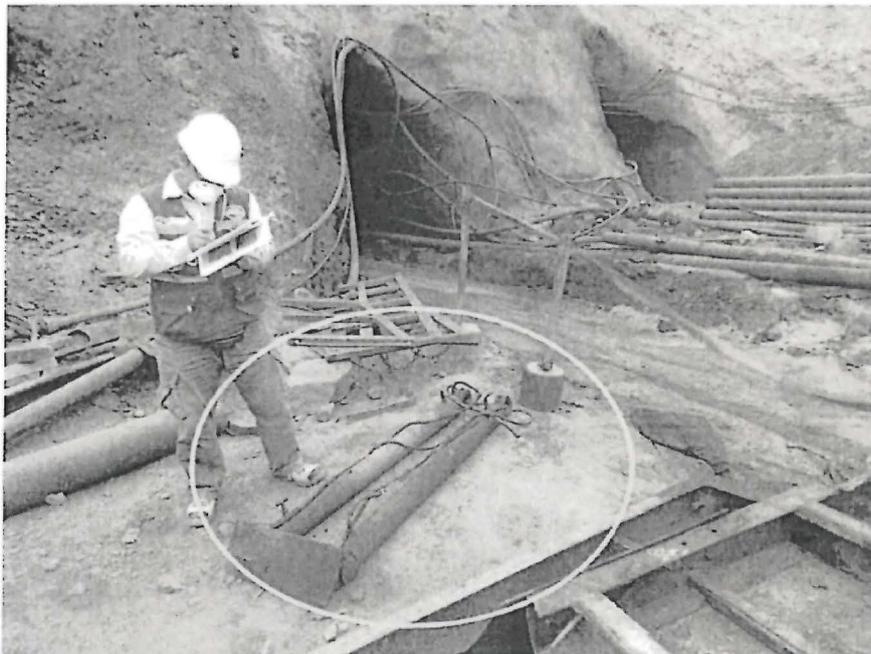
52. Dicho hallazgo se evidencia con la fotografía N° 158 del álbum fotográfico del Informe de Supervisión⁴³, la cual se muestra a continuación:

Fotografía N° 158: Hallazgo N° 3-2013, en el área del taller COMISERGA, se evidenció la existencia de piezas con hidrocarburos sin bandeja de contención.

53. Sobre la base de estas evidencias se advierte que a la fecha de la Supervisión Regular 2013, el administrado no almacenó los residuos sólidos peligrosos industriales (piezas metálicas con restos de hidrocarburos) ubicados en el área del taller "COMISERGA" en los cilindros respectivos, incumpliendo lo establecido en el EIA Cerro Lindo.

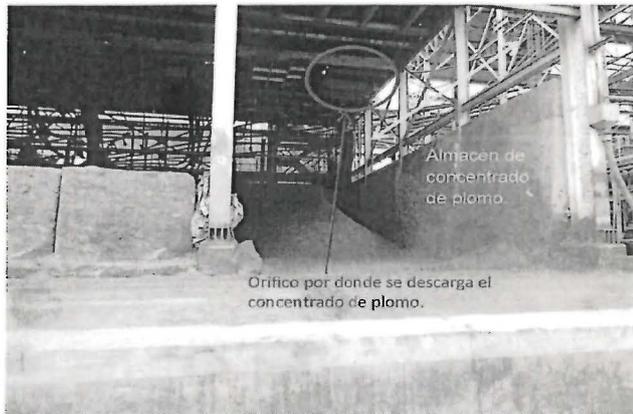
En el patio ubicado en la Planta Concentradora y el Almacén de Concentradora de plomo, se encontró restos de concentrados de plomo sobre el suelo del área operativa y sobre los residuos contenidos en recipientes del acopio de residuos. Se evidenció además que en la parte superior del Almacén de Concentrados de plomo se encuentran parcialmente cubierto, motivo por el cual se constató que al momento de la descarga de concentrados se libera parte de esta hacia el exterior de almacén, llegando al patio mencionado.

Fotografía N° 168. Hallazgo N° 7-2013, vista del almacén de concentrado de plomo, se evidencia que este depósito no se encuentra debidamente cubierto y evitar el arrastre del concentrado de plomo por acción del viento. La parte superior derecha del depósito se evidencia la falta de recubrimiento.

- (i) Realizar la limpieza de las áreas afectadas por la presencia del concentrado y recubrir las aberturas u orificios de las instalaciones del depósito de concentrados, con la finalidad de evitar derrames o emisiones de acuerdo a su instrumento de gestión ambiental; e,**
- (ii) Implementar las medidas necesarias para evitar que los testigos estén en contacto directo con el suelo y posibles precipitaciones pluviales en la zona cuyas coordenadas UTM WGS84 Este: 391736; Norte: 8552843, tales como impermeabilización del área donde se disponen, así como el techado de la misma. Asimismo, acreditar que la implementación del nuevo almacén esté contemplada en los instrumentos de gestión ambiental aprobados.**

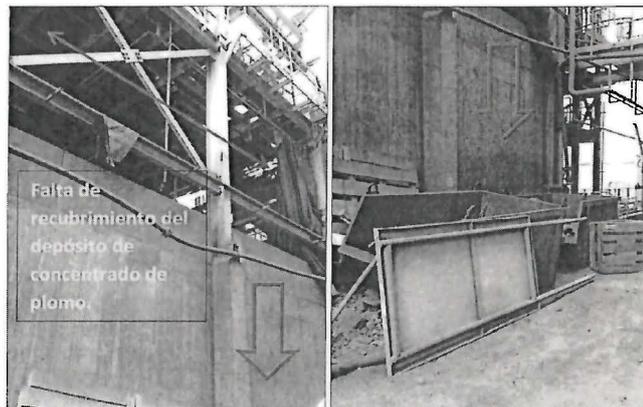
Fotografía N° 169: Hallazgo N° 7-2013, se presente fotografía se evidencia que la parte exterior del depósito de concentrado de plomo no se encuentra recubierta. Asimismo, se evidencia la presencia de residuos, expuestos al contacto con el concentrado de plomo arrastrado por el viento.

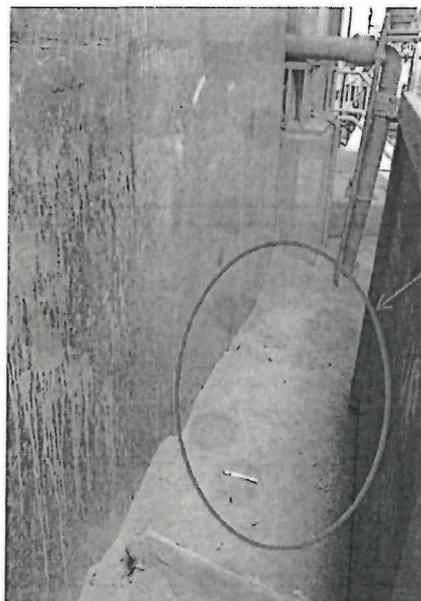
Restos de concentrado de plomo, que caen de la parte superior del depósito de concentrado

Fotografía N° 170: Hallazgo N° 7-2013, vista de la acumulación de concentrado de plomo sobre suelo, adyacente del depósito de concentrado de plomo.

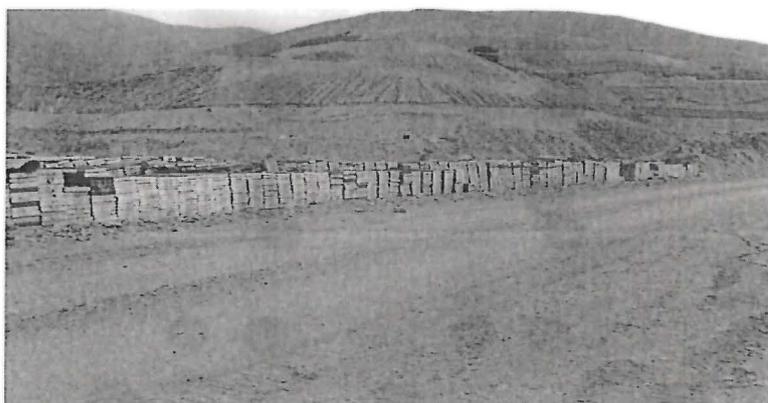
En el área ubicada debajo de los diques de arranque de los Depósitos de Relaves Pahuaypite N° 1 y 2, ubicada en las coordenadas UTM (WGS 84): Este 391736 y Norte 8552843, se evidenció una disposición inadecuada de testigos de exploración.

Fotografía N° 175: Hallazgo N° 09-2013, almacenamiento de testigos de exploración en las coordenadas UTM (WGS84): Este 391736 y Norte 8552843, los testigos de exploración se encuentran almacenados y expuestos al ambiente sin las medidas de protección.

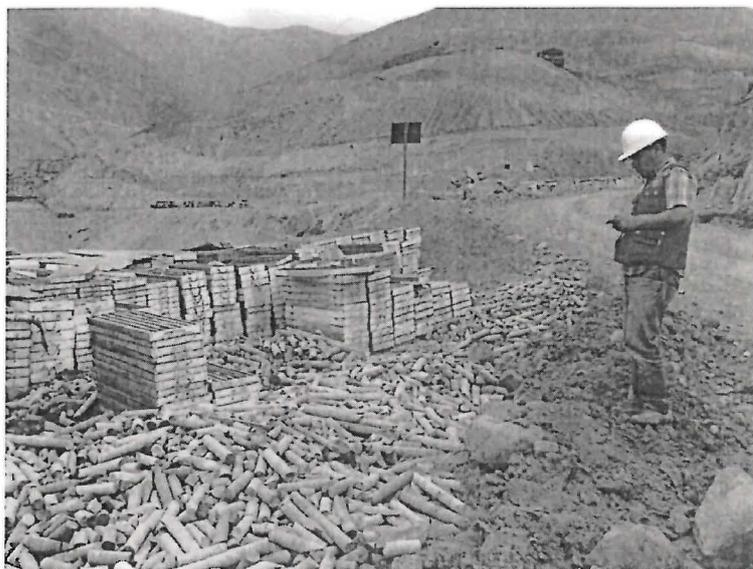
Fotografía N° 176: Hallazgo N° 09-2013, almacenamiento de testigos de exploración en las coordenadas UTM (WGS84): Este 391736 y Norte 8552843, los testigos de exploración se encuentran almacenados y expuestos al ambiente sin las medidas de protección.
