Tribunal de Fiscalización Ambiental  
Sala Especializada en Minería, Energía,  
Pesquería e Industria Manufacturera

**RESOLUCIÓN N° 113-2018-OEFA/TFA-SMEPIM**

EXPEDIENTE N° : 701-2016-OEFA/DFSAI/PAS  
PROCEDENCIA : DIRECCIÓN DE FISCALIZACIÓN, SANCIÓN Y APLICACIÓN DE INCENTIVOS<sup>1</sup>  
ADMINISTRADO : PLUSPETROL NORTE S.A.  
SECTOR : HIDROCARBUROS  
APELACIÓN : RESOLUCIÓN DIRECTORAL N° 1666-2017-OEFA/DFSAI

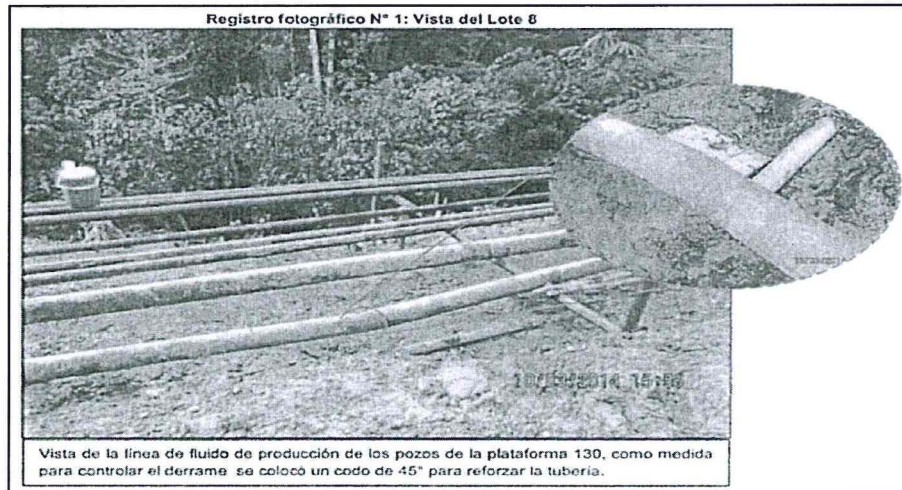
Asimismo, el punto de fuga ocurrido en la línea de flujo de producción de los pozos de la plataforma 130 se encuentra ubicada en una zona curva, ésta condición debió ser considerada por el administrado como un punto crítico ya que las líneas tienen mayor probabilidad de presentar un esfuerzo mecánico y facilite el desprendimiento de las juntas (cordón de soldadura) entre tramos de tubería (...).

62. Dicho hallazgo fue complementado con las fotografías N°s 1, 2 y 7<sup>52</sup> del Informe de Supervisión, las cuales se muestran a continuación:

63. De las fotografías mostradas se concluyó que el lugar donde se encontraba la Línea de flujo de producción de la Plataforma 130 constituía una zona crítica debido a que: i) presentaba probabilidades de esfuerzo mecánico debido a la contracción y dilatación de las líneas, así como rotura de la costura de la soldadura; ii) en los puntos de soldadura entre juntas de las líneas de flujo y troncales se evidenció recubrimiento deteriorado ya que se identificaron signos de corrosión; y iii) la línea de producción se encontraba ubicada en una pendiente y zona de curva como se pudo verificar en las fotografías precedentes.

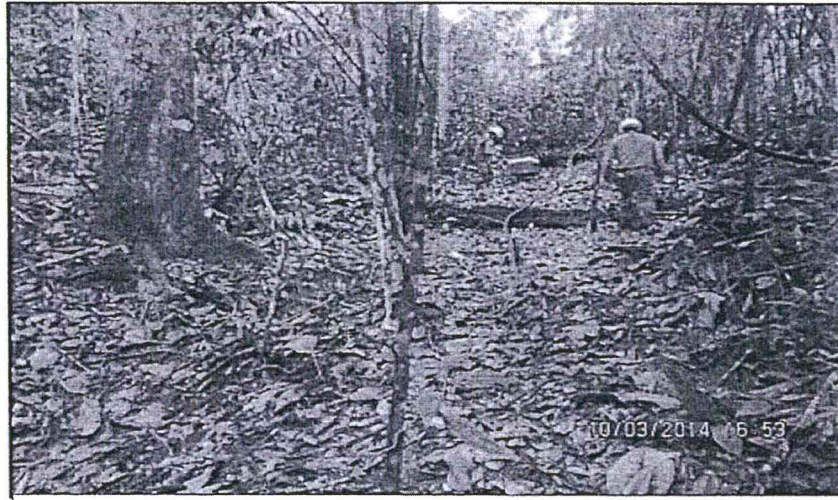
Registro fotográfico N° 7: Vista del Lote 8

Vista del recorrido del fluido de producción a favor de la pendiente pronunciada del terreno.
