**Tribunal de Fiscalización Ambiental
sala Especializada en Minería, Energía,
Pesquería e Industria Manufacturera**

RESOLUCIÓN N° 115-2018-OEFA/TFA-SMEPIM

EXPEDIENTE : 1313-2014-OEFA/DFSAI/PAS
PROCEDENCIA : DIRECCIÓN DE FISCALIZACIÓN, SANCIÓN Y APLICACIÓN DE INCENTIVOS¹
ADMINISTRADO : COMPAÑÍA MINERA MISKI MAYO S.R.L.
SECTOR : MINERÍA
APELACIÓN : RESOLUCIÓN DIRECTORAL N° 1401-2017-OEFA/DFSAI

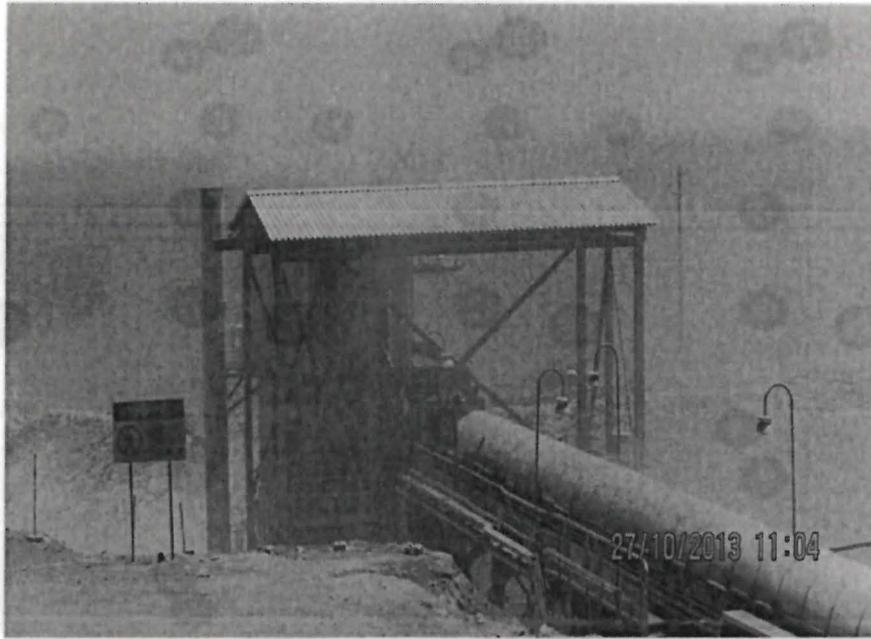
Fotografía N° 131: Emisión de concentrado de fosfato al ambiente como material particulado en la parte inicial de la faja tubular.

34. En atención a los medios probatorios antes señalados, la DFSAI determinó que Miski Mayo incumplió lo establecido en el artículo 5° del RPAAMM, en tanto se verificó que no habría adoptado las medidas necesarias para mitigar la emisión al ambiente del concentrado de fosfato proveniente de la parte posterior y lateral del inicio de la faja tubular CT-1.

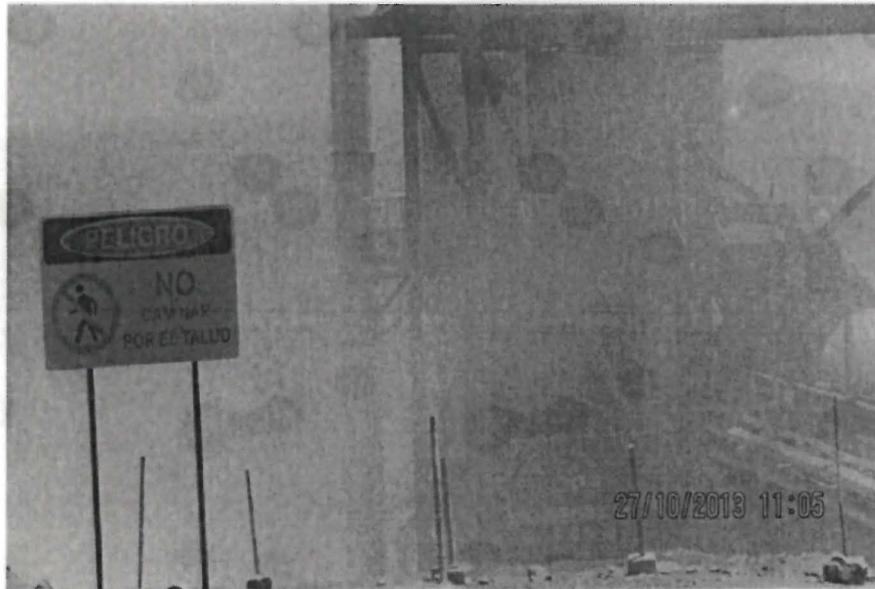
Fotografía N° 132: Emisión de concentrado de fosfato al ambiente como material particulado en la parte inicial de la faja tubular.

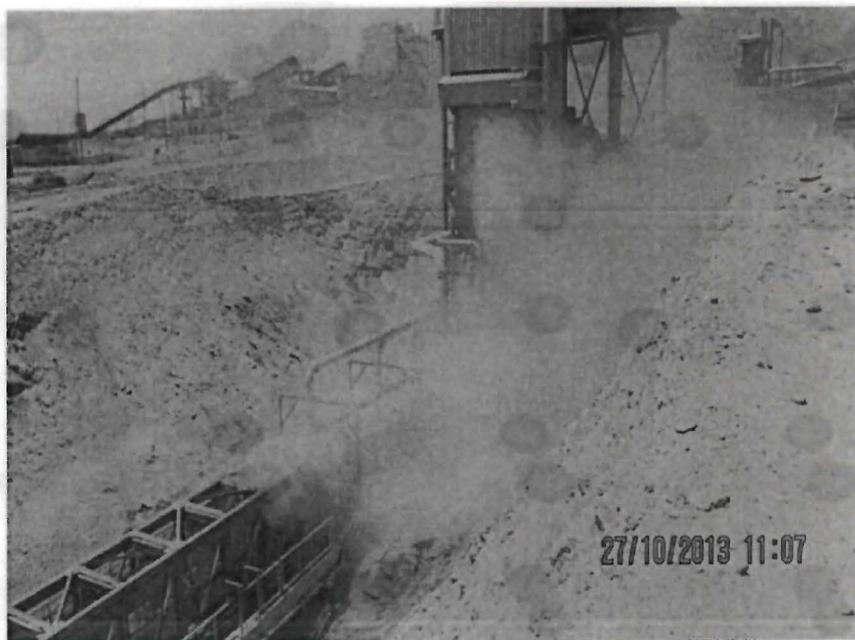
Fotografía N° 137: Emisión de concentrado de fosfato al ambiente como material particulado en la parte posterior y lateral del inicio de la faja tubular.

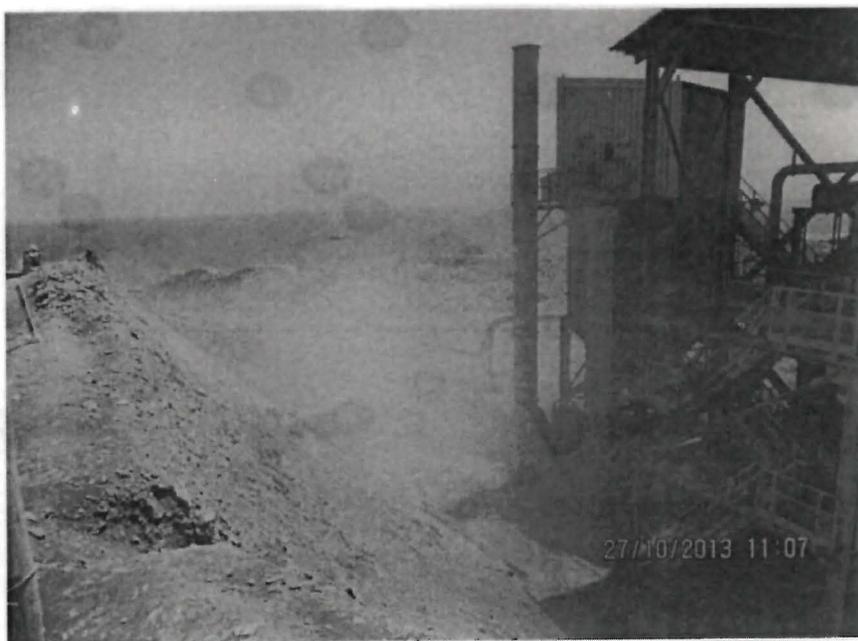
Fotografía N° 138: Emisión de concentrado de fosfato al ambiente como material particulado en la parte posterior y lateral del inicio de la faja tubular.

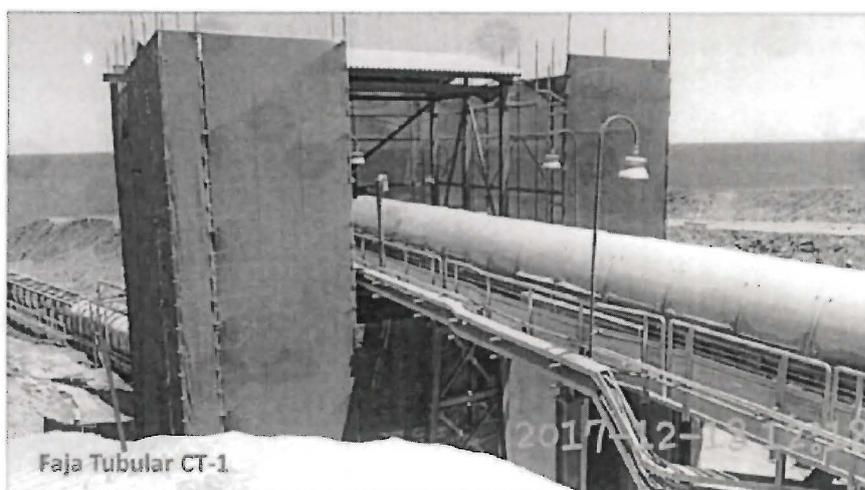
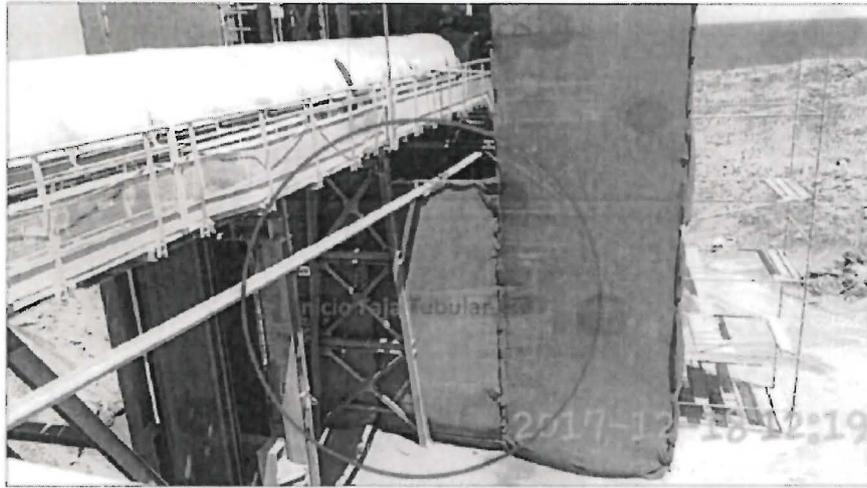
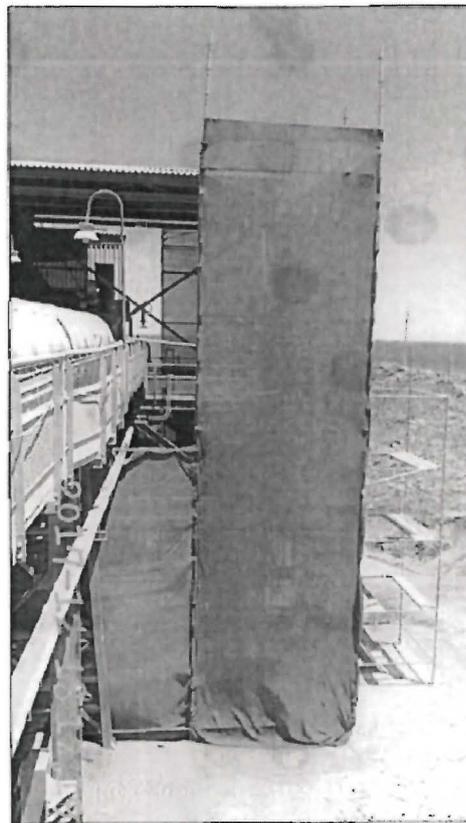
45. Adicionalmente, el Miski Mayo manifestó que ha implementado medidas adicionales consistentes en la cobertura del inicio de la faja tubular CT-1, conforme a las fotografías remitidas en su escrito de apelación³⁸:

46. Al respecto cabe señalar que, de las fotografías remitidas se observan que si bien Miski Mayo habría cubierto el inicio de la faja tubular CT-1, ello no desvirtúa la responsabilidad del administrado por los hechos detectados en la Supervisión Especial 2013.
47. Por lo expuesto, correspondía que la DFSAI declare la responsabilidad administrativa de Miski Mayo por la comisión de la conducta infractora detallada en el numeral N° 1 del Cuadro N° 1 de la presente resolución, con relación al incumplimiento.

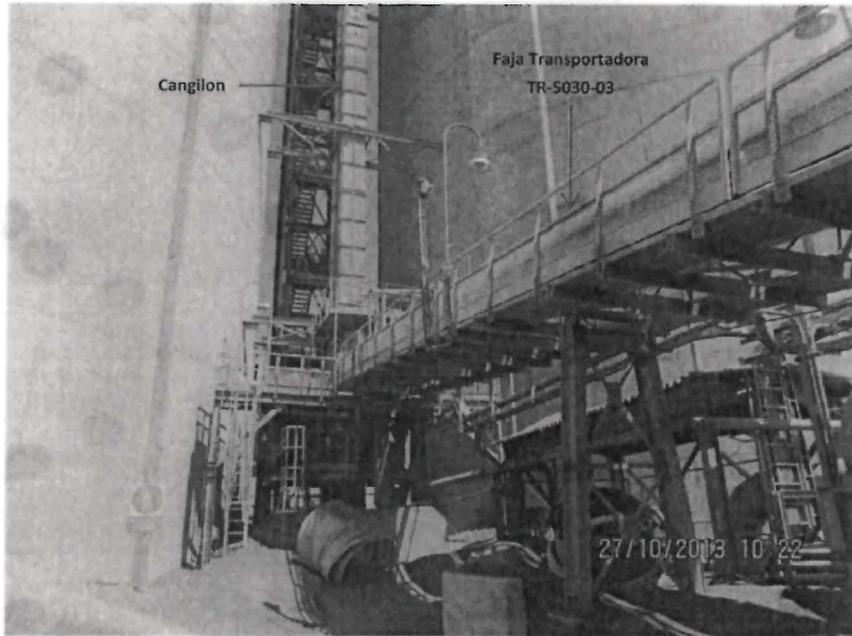
Fotografía N° 73. Parte final de la faja transportadora TR-5030-03 y parte inicial del cangilón.

59. Sobre la base de estas evidencias se advierte que a la fecha de la Supervisión Especial 2013, el administrado no implementó un sistema supresor de polvos en la zona de transferencia de la faja TR-5030-03, lo que originó la emisión al ambiente de concentrado de fosfato como material particulado, incumpliendo lo establecido en su instrumento de gestión ambiental.

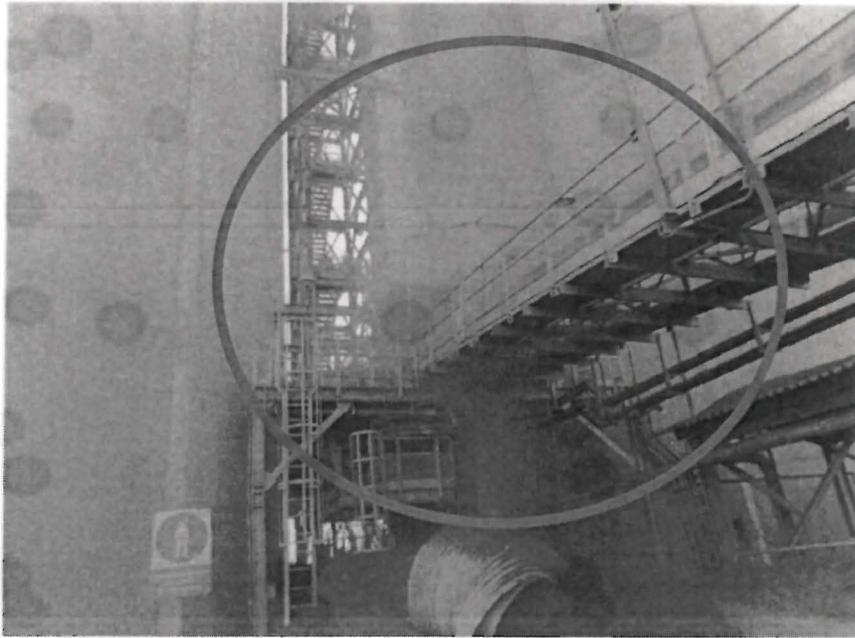
Fotografía N° 74: Emisiones de concentrado de fosfato al ambiente como material particulado en la zona de transferencia de la faja TR-5030-03.

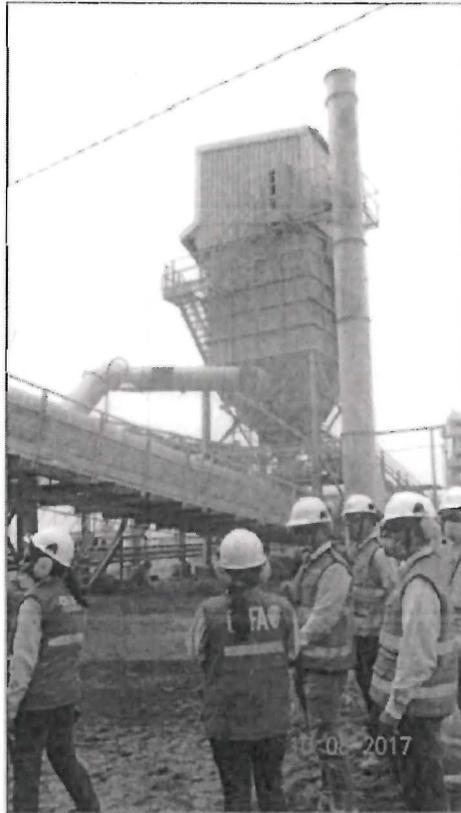
Folio 741.

64. De la revisión de las fotografías remitidas por el administrado, no genera certeza de la instalación de un sistema supresor de polvo, en la zona de transferencia de la faja transportadora TR 5030-03, con anterioridad al inicio del presente procedimiento administrativo sancionador, esto es, el 20 de agosto, por lo que ello no desvirtúa la responsabilidad del administrado por los hechos detectados en la Supervisión Especial 2013.

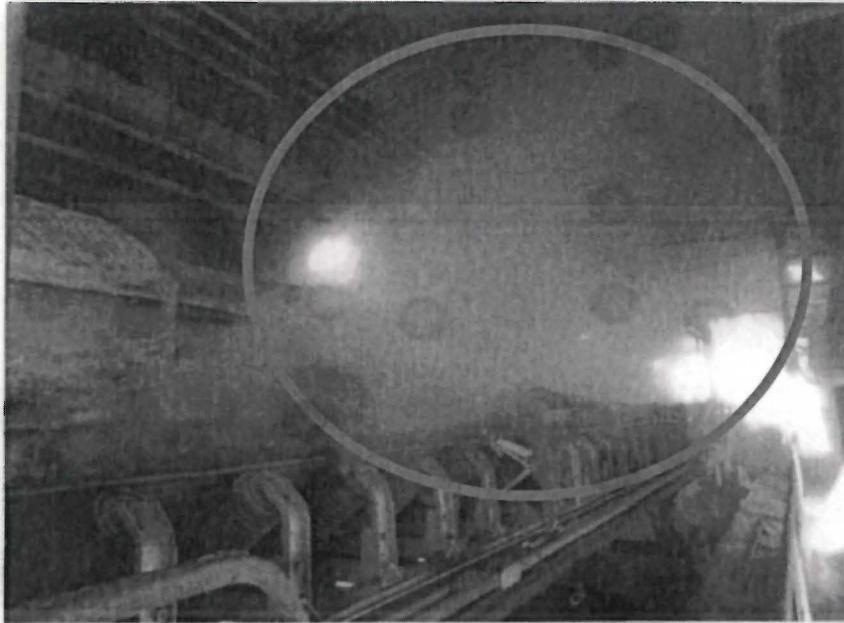
Fotografía N° 100: Emisión de concentrado de fosfato como material particulado en la faja TR-3030-01.

70. Sobre la base de estas evidencias se advierte que a la fecha de la Supervisión Especial 2013, el administrado no mantuvo operativo el sistema tipo filtro de bolsas en la parte superior de los silos de almacenamiento, donde se ubica la faja TR-5030-01, lo cual originó la emisión de concentrado de fosfato al ambiente.

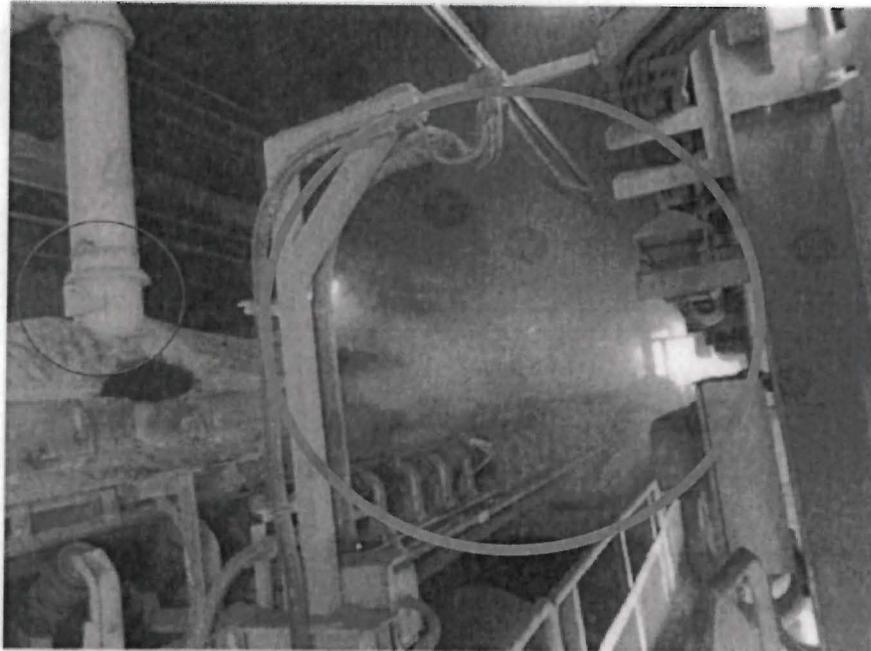
Fotografía N° 101: Emisión de material particulado en la faja TR-3030-01. El ducto del lado derecho que colecta el material particulado se encuentra cerrado.

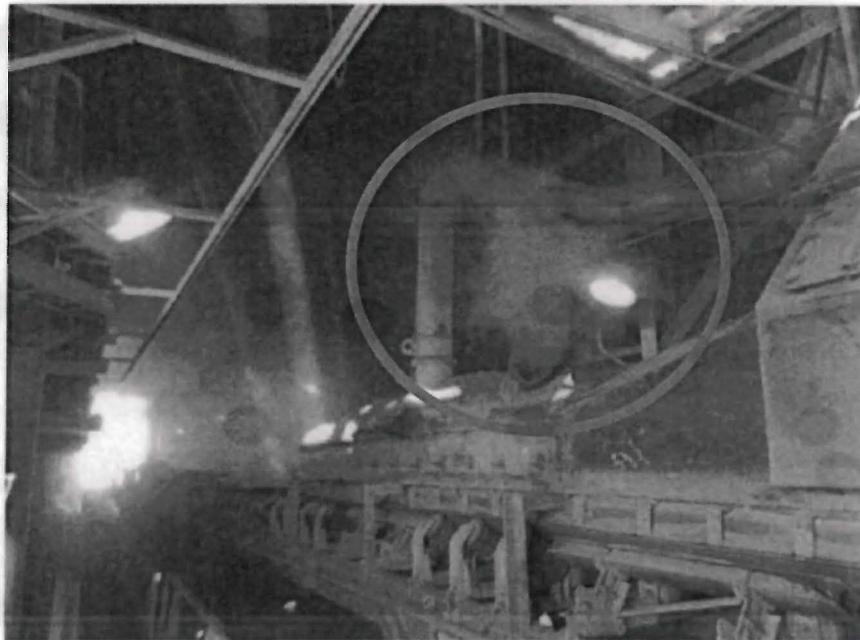
Fotografía N° 102: Emisión de material particulado en la faja TR-3030-01. El ducto del lado derecho que colecta el material particulado se encuentra cerrado.

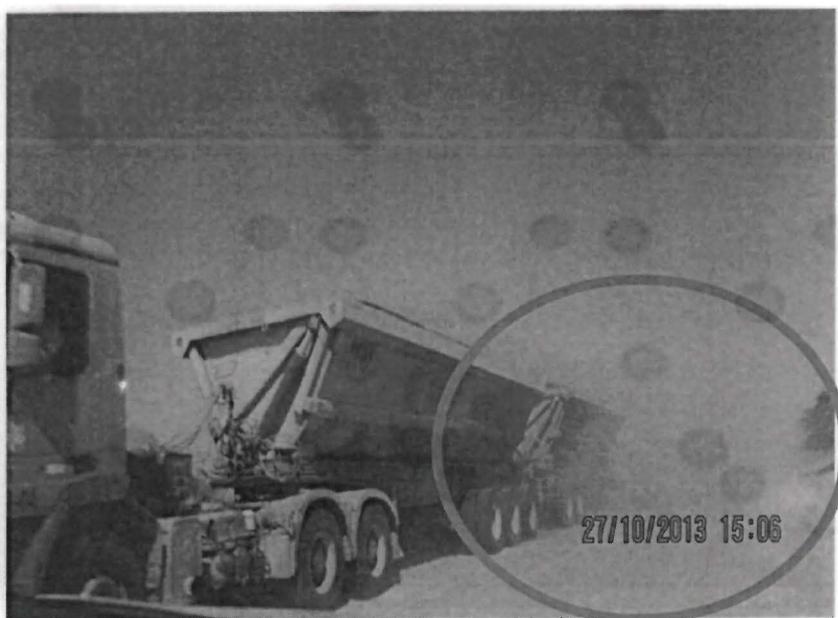
Fotografía N° 21: Emisión de material particulado en la carretera industrial. El camión no se encuentra entoldado y la carga supera el volumen de la toiva.

80. Teniendo en cuenta lo anterior, la DFSAI declaró que el administrado contravino el artículo 6° del RPAAMM, debido a que no habría cumplido con realizar el riesgo en la carretera industrial, vía de acceso de la zona de descarga y la vía de acceso, incumpliendo su instrumento de gestión ambiental.
81. Sin embargo, este colegiado advierte que la DFSAI determinó la responsabilidad administrativa de Miski Mayo sin tomar en consideración la frecuencia de riego diferenciada para vías afirmadas para el tránsito de camiones durante acarreo de material en el Área de Mina y para transporte de

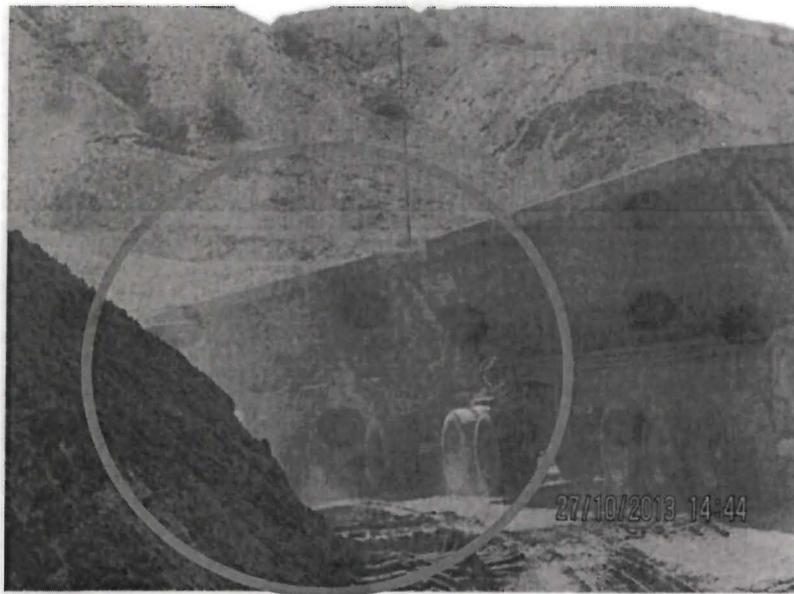
Fotografía N° 29: Emisión de material particulado en la vía de acceso de la zona de descarga.

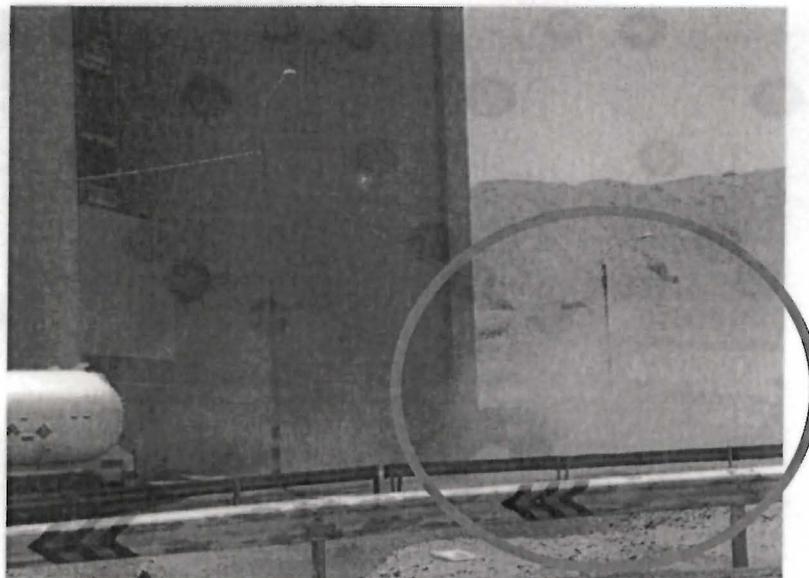
Fotografía N° 107: Emisiones de material particulado en la vía de acceso ubicado adyacente a los silos de almacenamiento de concentrado de fosfato.

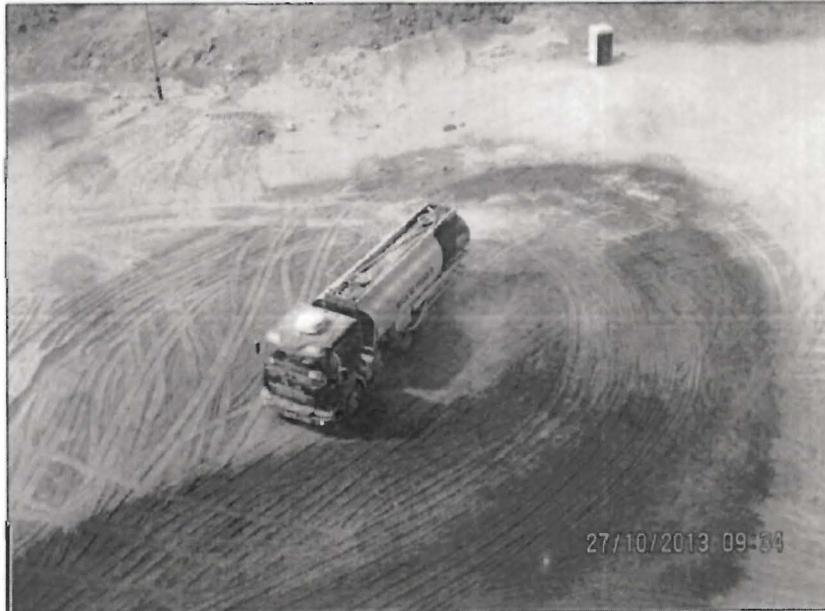
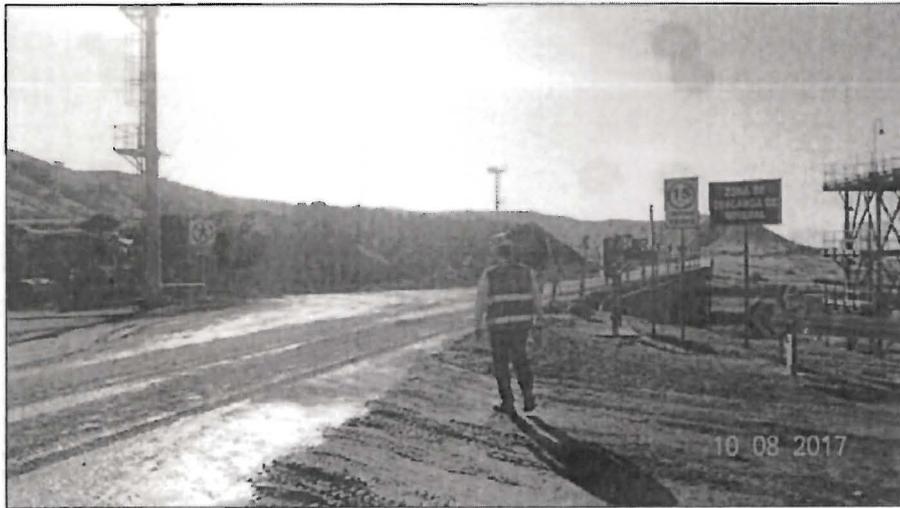
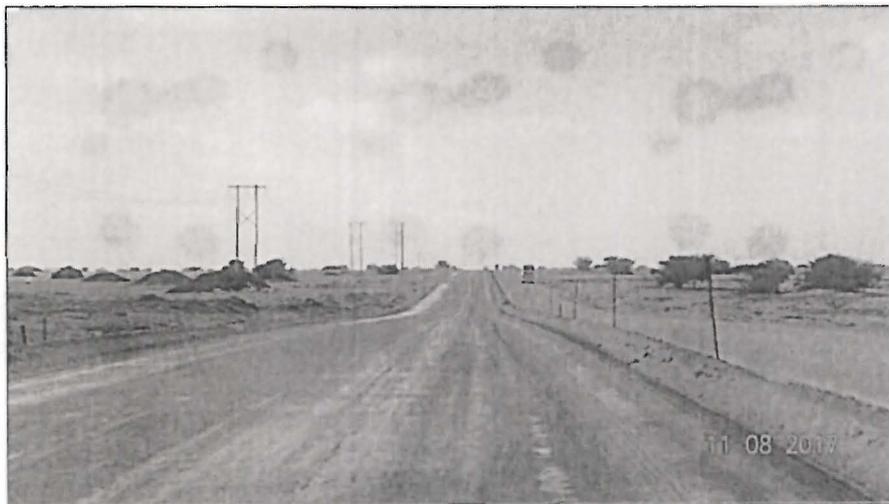
Folios 745, 748, 749 al 751

88. En su recurso de apelación, el administrado alegó que desde el inicio de sus operaciones implementó un sistema de riego de vías de acceso en cumplimiento de su instrumento de gestión ambiental, para lo cual presentó en su escrito de apelación reportes diarios cursados a través de correos electrónicos por la empresa contratista encargada de realizar los riegos y fotografías⁵⁶ que, a modo de ejemplo, se muestran a continuación:

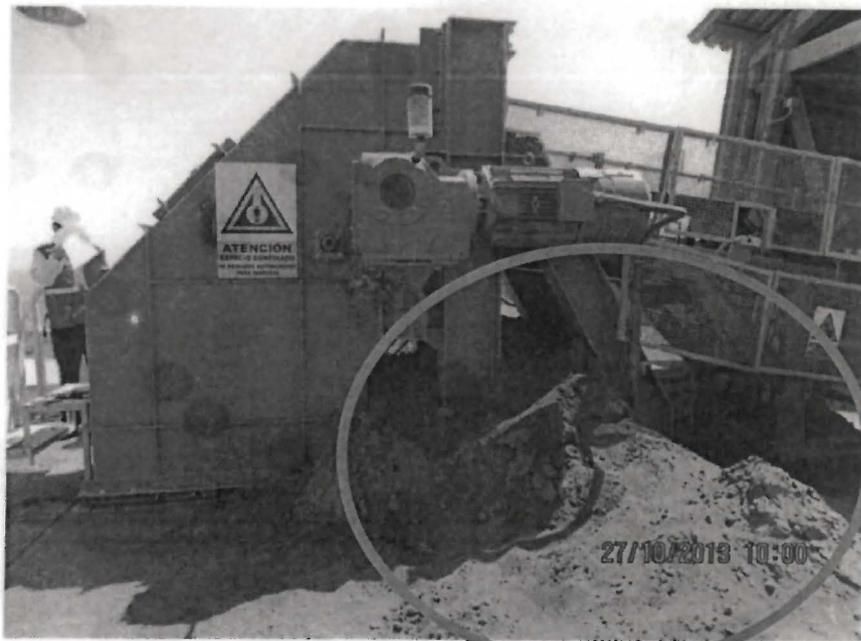
Fotografía N° 53: Acumulación de concentrado de fosfato en la plataforma adyacente a la polea cabeza de la faja transportadora TR-5020-05.

98. Sobre la base de estas evidencias se advierte que a la fecha de la Supervisión Especial 2013, se verificó la acumulación de material en diversas áreas cercanas a los equipos de transporte sin que el administrado haya procedido a recogerlo ni a limpiar el área afectada.

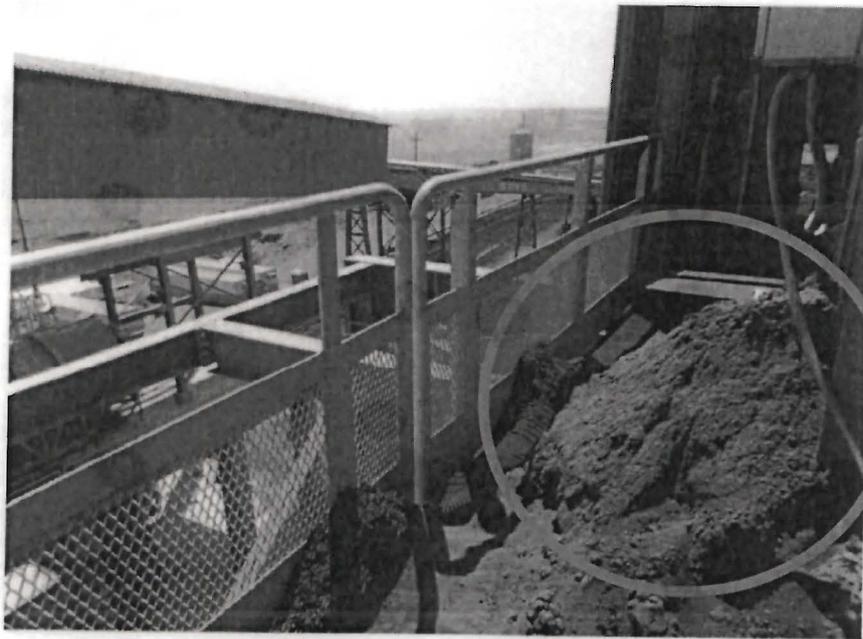
Fotografía N° 54: Acumulación de concentrado de fosfato en la plataforma adyacente a la polea cabeza de la faja transportadora TR-5020-05.

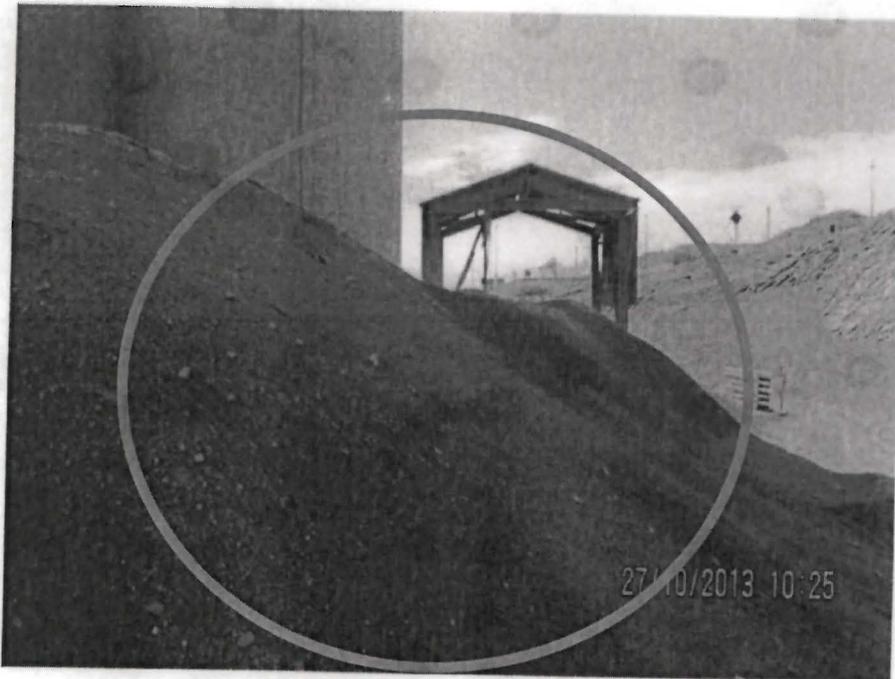
Fotografía N° 111: Acumulación de concentrado de fosfato en áreas adyacentes a los silos de almacenamiento.

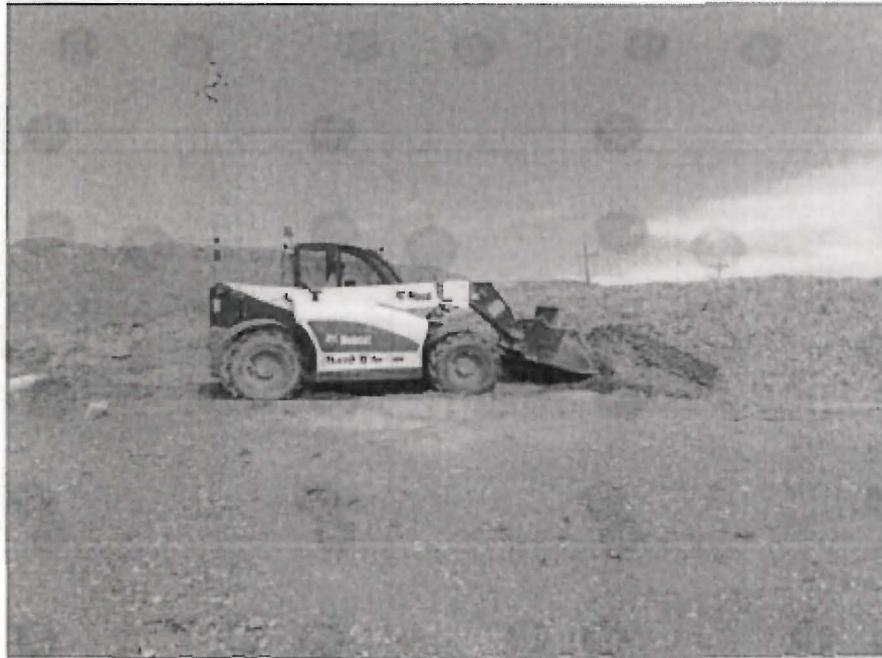
106. De otro lado, Miski Mayo indicó que cuenta con un programa de limpieza bastante intensivo, por lo que la recuperación de material perdido sería diaria y en dos turnos (días y noche). Para tal efecto, mantiene contrato con la empresa CONSTRUCTORA Y MULTISERVIS CAJ E.I.R.L. y además cuenta con maquinaria y personal para que se encargue de realizar la limpieza de las pérdidas de concentrado en la UM Bayóvar, ejecutando un plan de limpieza regular en todos aquellos puntos en los que puede producirse pérdida de

concentrado, conforme se acreditaría de los programas de limpieza⁶¹ y la fotografía⁶² remitida en su escrito de apelación:

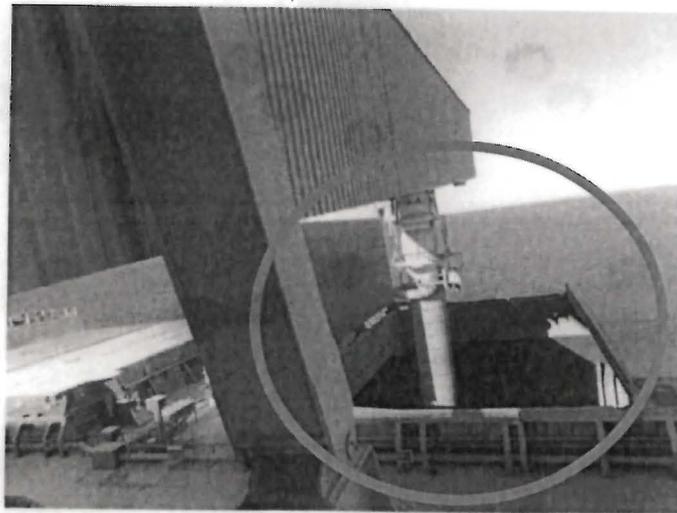
Se ha verificado que durante la carga de concentrado de fosfato a la bodega del barco se produce la emisión al ambiente del material particulado, debido a que la manga no cuenta con cubierta. (Fotografías N° 193 al 194).

Fotografía N° 193: Manga sin cubierta para la carga de concentrado de fosfato a la bodega de la nave.

113. Sobre la base de estas evidencias se advierte que a la fecha de la Supervisión Especial 2013, la manga para la carga de concentrado de fosfato a la bodega del barco no contaba con cubierta a fin de evitar la emisión al ambiente del material particulado.

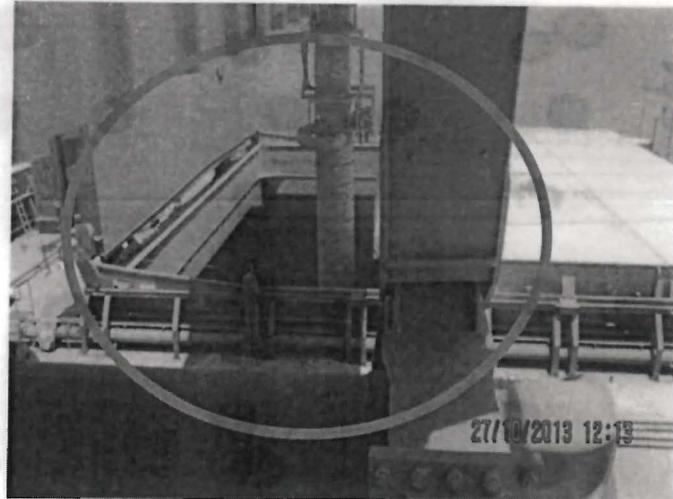
Fotografía N° 194: Emisiones de concentrado de fosfato como material particulado durante la carga de concentrado a la bodega de la nave.
