**Tribunal de Fiscalización Ambiental
Sala Especializada en Minería, Energía,
Pesquería e Industria Manufacturera**

RESOLUCIÓN N° 139-2018-OEFA/TFA-SMEPIM

EXPEDIENTE N° : 699-2016-OEFA/DFSAI/PAS
PROCEDENCIA : DIRECCION DE FISCALIZACIÓN, SANCIÓN Y APLICACIÓN DE INCENTIVOS¹
ADMINISTRADO : PLUSPETROL NORTE S.A.
SECTOR : HIDROCARBUROS
APELACION : RESOLUCIÓN DIRECTORAL N° 1564-2017-OEFA/DFSAI

Progresiva Km. 75+300 de la Línea A del oleoducto Corrientes-Saramuro del Lote 8, los cuales fueron generados por un derrame de petróleo.

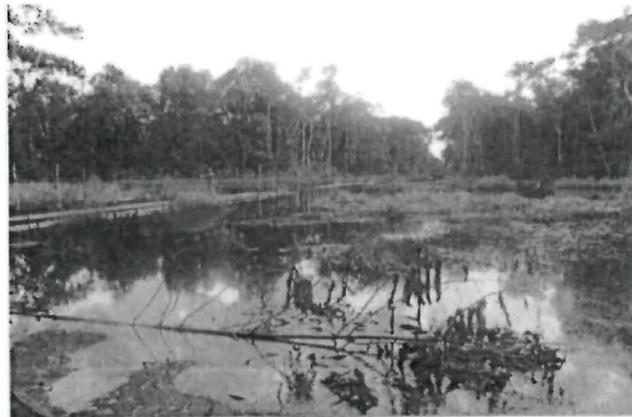
FOTO N° 06 Vista panorámica de la cocha impactada por el derrame de petróleo crudo. El derrame de petróleo crudo impactó cuerpos de agua y el ecosistema acuática, vegetación de tallo corta (purma) principalmente. Según las autoridades de la CC NN Nueva Alianza, la misma zona habría sido intervenida con maquinarias para rehabilitar áreas impactadas por derrame de crudo, ocurrido en el mes de enero de 2011

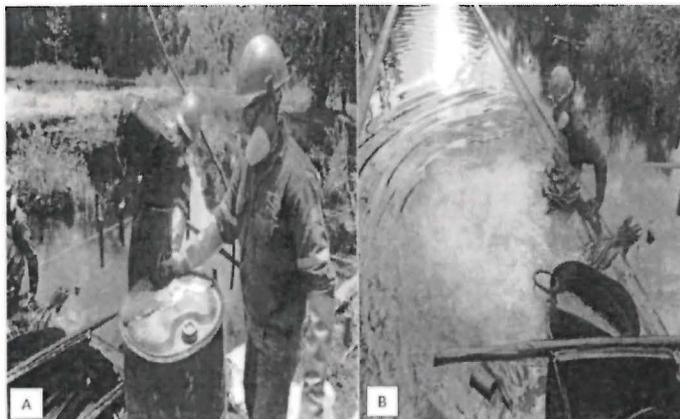
FOTO N° 09: En la toma fotográfica A, se aprecia a un trabajador llenando crudo recuperado en un bidón de plástico. En la foto B, se aprecia agua de la cocha de color marrón y el crudo dispersos sobre el agua de un espesor aproximado 1.5 mm. En la foto B, se aprecia bandeja plástica artesanal con crudo recuperado y otro depósito más grande para el trasvase del crudo recuperado a un bidón de plástico para el traslado a la base Percy Rozas (Trompeteros)

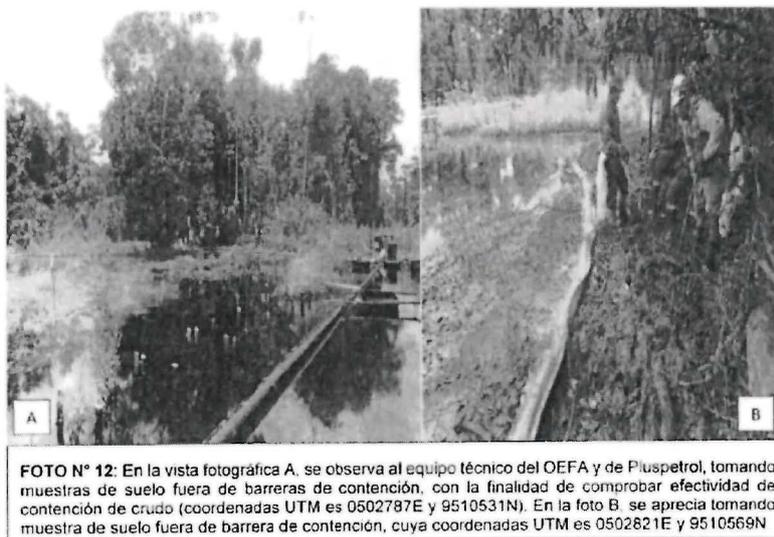
50. Asimismo, dicho hallazgo se sustentó en las fotografías N° 6, 9 y 12 contenidas en el Informe de Supervisión, que se presentan, a continuación:
