**Tribunal de Fiscalización Ambiental  
Sala Especializada en Minería, Energía,  
Pesquería e Industria Manufacturera**

**RESOLUCIÓN N° 140-2018-OEFA/TFA-SMEPIM**

EXPEDIENTE N° : 096-2016-OEFA/DFSAI/PAS  
PROCEDENCIA : DIRECCIÓN DE FISCALIZACIÓN, SANCIÓN Y APLICACIÓN DE INCENTIVOS<sup>1</sup>  
ADMINISTRADO : PLUSPETROL NORTE S.A.  
SECTOR : HIDROCARBUROS  
APELACIÓN : RESOLUCIÓN DIRECTORAL N° 008-2017-OEFA/DFAI

**SUMILLA:** *Se confirma la Resolución Directoral N° 0008-2017-OEFA/DFAI del 27 de diciembre de 2017, en el extremo que declaró la existencia de responsabilidad administrativa de Pluspetrol Norte S.A., por la comisión de las siguientes conductas infractoras:*

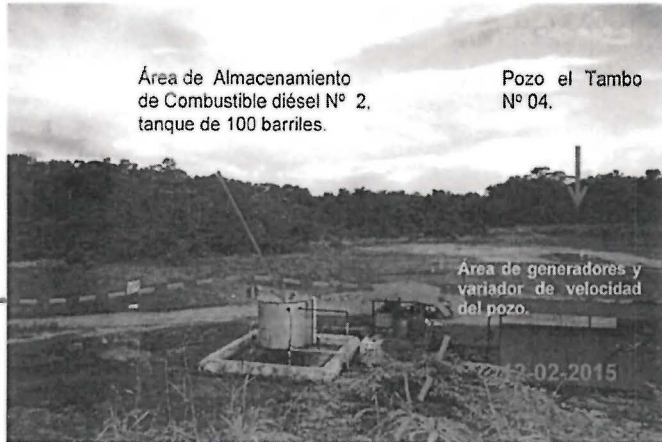
FOTO N° 01: Vista Panorámica.

El área afectada por el derrame de diesel 2 fue de 2700m<sup>2</sup> (Línea roja punteada). Posteriormente el administrado reportó en el Informe Final del Derrame, un valor de 4,200 m<sup>2</sup> de área afectada.

Pozo que produce actualmente 40 barriles de crudo de 17.5 grados API x 3,500 barriles de agua.

Tanque de diésel de 100 barriles de capacidad de combustible diésel 2. Detalle del sistema automatizado de control de Nivel del combustible, por Instrumentación. El mismo que falló para que ocurra el derrame de diésel, primero sobre el área estanca y luego por rebose fuera del área estanca a los Suelos del entorno hasta alcanzar la quebrada adyacente al pozo.

Coordenadas UTM WGS 84, Zona 18, 350051E, 9680283N.
