**Tribunal de Fiscalización Ambiental
Sala Especializada en Minería, Energía,
Pesquería e Industria Manufacturera**

RESOLUCIÓN N° 142-2018-OEFA/TFA-SMEPIM

EXPEDIENTE N° : 380-2015-OEFA/DFSAI/PAS
PROCEDENCIA : DIRECCIÓN DE FISCALIZACIÓN, SANCIÓN Y APLICACIÓN DE INCENTIVOS¹
ADMINISTRADO : TRANSPORTADORA DE GAS DEL PERÚ S.A.
SECTOR : GAS NATURAL
APELACIÓN : RESOLUCIÓN DIRECTORAL N° 1659-2017-OEFA/DFSAI

SUMILLA: CONFIRMAR la Resolución Directoral N° 1659-2017-OEFA/DFSAI del 20 de diciembre de 2017, que declaró la existencia de responsabilidad administrativa de Transportadora de Gas del Perú S.A. por la comisión de la conducta infractora descrita en el Cuadro N° 1 de la presente resolución, por los fundamentos expuestos en la parte considerativa de la misma, quedando agotada la vía administrativa.

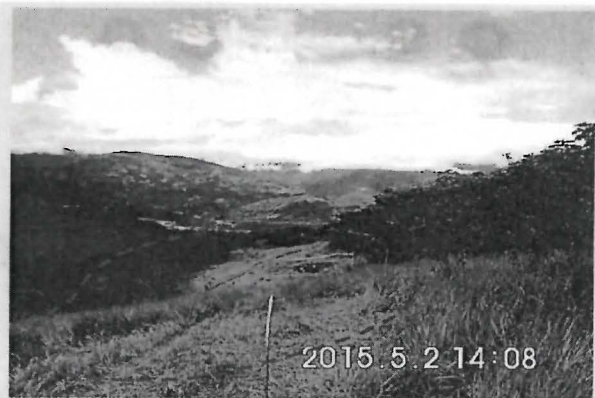
FOTO N° 04: Coordenadas UTM: 0656041E, 8570198N

KP 183+644 DDV ha sido afectada por el derrame de LGN, la vegetación ha cambiado de color verde a amarillo que evidencia su afectación.

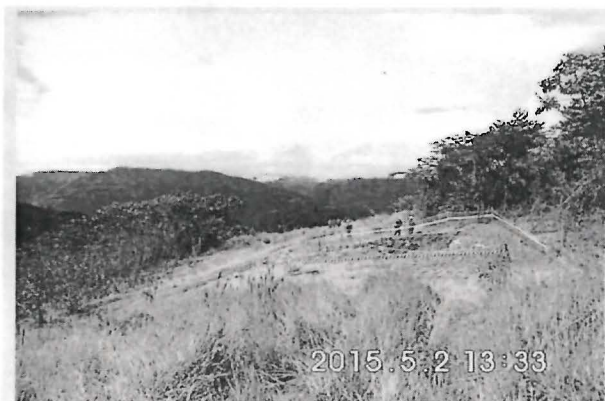
FOTO N° 06: Coordenadas UTM: 0656041E, 8570198N

KP 183+644
Cráter de 5m de diámetro formado por la falla del ducto.

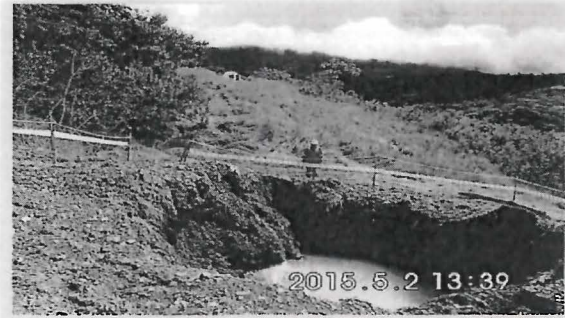
FOTO N° 07: Coordenadas UTM: 0656041E, 8570198N

Detalle del área afectada sobre el DDV.

Grandes grietas longitudinales y escarpes evidencian la omisión de obras de control de erosión y medidas geotécnicas para estabilizar los taludes y laderas en el DDV.

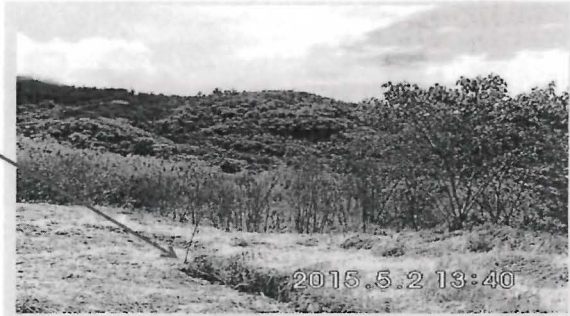
FOTO N° 08: Coordenadas UTM: 0656041E, 8570198N

Quebrada Kintipiri
Zona de control 19 A de acuerdo al Plan de Contingencias.

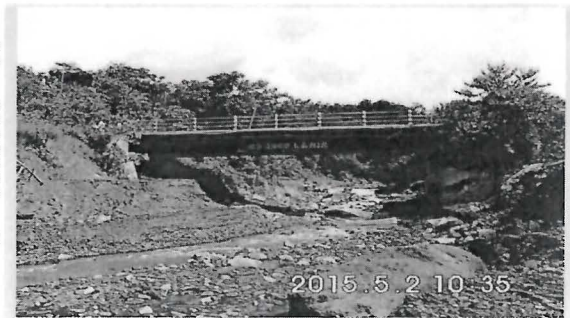
FOTO N° 19: 350109E, 9680432N

Detalle del área afectada sobre el DDV.

Vegetación quemada por el derrame de LGN

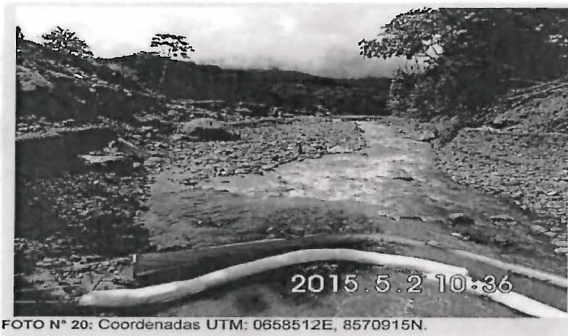
FOTO N° 20: Coordenadas UTM: 0658512E, 8570915N.

Detalle de la instalación de barrera de contención y chorizo oleofílicas con el objeto de recuperar el LGN sobre el cuerpo de agua.

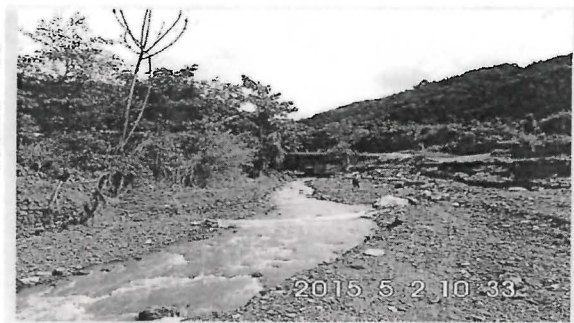
FOTO N° 21: Coordenadas UTM: 0658512E, 8570915N.

Quebrada Kintipiri
Área adyacente a la Zona de control 19 A de acuerdo al Plan de Contingencias.

Adicionalmente se ha instalado baños químicos en el área adyacente a la quebrada Kintipiri.
