**Tribunal de Fiscalización Ambiental  
Sala Especializada en Minería, Energía,  
Pesquería e Industria Manufacturera**

**RESOLUCIÓN N° 146-2018-OEFA/TFA-SMEPIM**

EXPEDIENTE N° : 162-2017-OEFA/DFSAI/PAS  
PROCEDENCIA : DIRECCION DE FISCALIZACIÓN, SANCIÓN Y APLICACIÓN DE INCENTIVOS<sup>1</sup>  
ADMINISTRADO : PLUSPETROL NORTE S.A.  
SECTOR : HIDROCARBUROS  
APELACION : RESOLUCIÓN DIRECTORAL N° 0007-2017-OEFA/DFAI

**SUMILLA:** *Se revoca la Resolución Directoral N° 0007-2017-OEFA/DFAI del 27 de diciembre de 2017, que declaró la existencia de responsabilidad administrativa por parte de Pluspetrol Norte S.A., por la comisión de las siguientes conductas infractoras:*

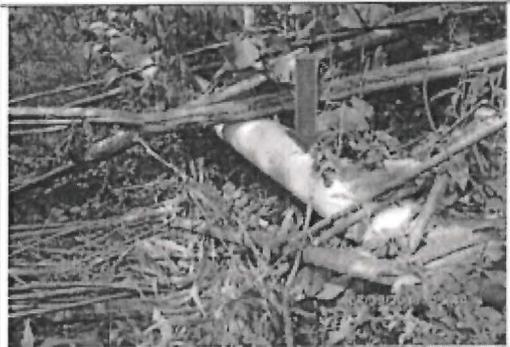
**Fotografía N° 8. Punto de falla donde se originó el derrame – Km 53+939. Línea B de 10" Corrientes - Saramuro colocado sobre el terreno firme, rodeado de vegetación. Se verifica tubería reparada (reemplazo). A nivel superficial no se advierte presencia de hidrocarburos sobre el derecho de vía.**  
Coordenadas UTM (WGS84): 9528003 N / 493775 E.

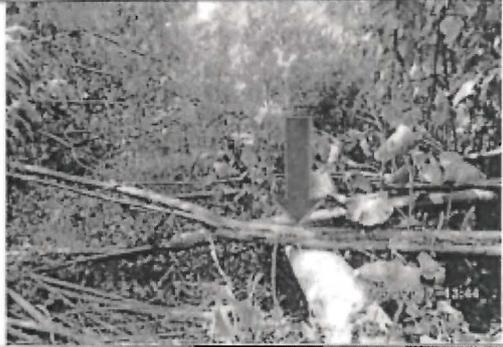
**Fotografía N° 8-A. Punto de falla donde se originó el derrame – Km 53+939. Línea B de 10" Corrientes - Saramuro colocado sobre el terreno firme, rodeado de vegetación. Se verifica tubería reparada (reemplazo). A nivel superficial no se advierte presencia de hidrocarburos sobre el derecho de vía.**  
Coordenadas UTM (WGS84): 9528003 N / 493775 E.

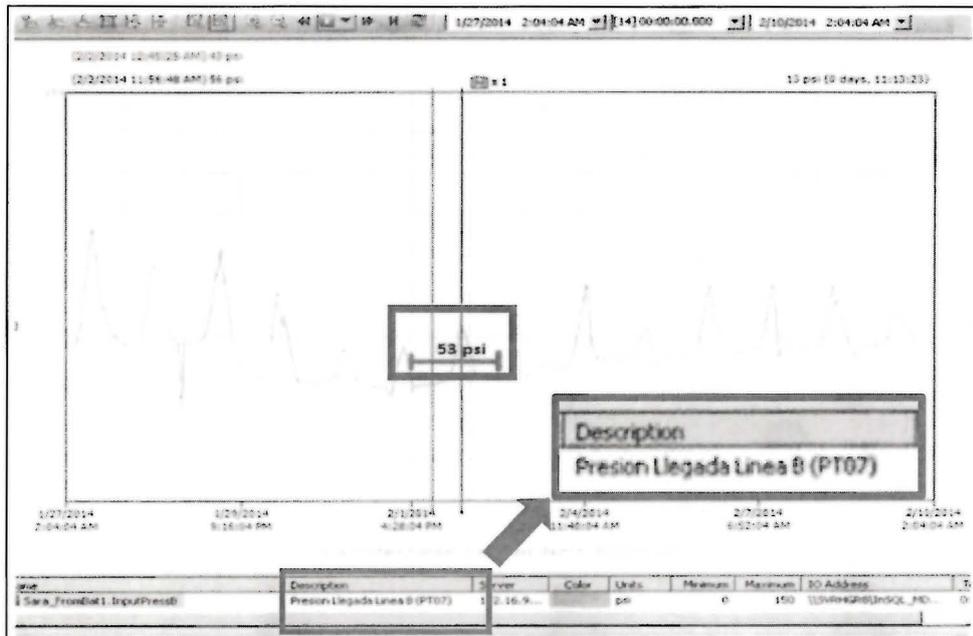
P1: Calculamos la presión del ducto como la presión promedio del ducto durante el derrame. Este parámetro promedio se obtiene de la gráfica de presión registrada por el Scada, 53 psi (Fig1).
