**Tribunal de Fiscalización Ambiental  
Sala Especializada en Minería, Energía,  
Pesquería e Industria Manufacturera**

**RESOLUCIÓN N° 159-2018-OEFA/TFA-SMEPIM**

EXPEDIENTE N° : 360-2016-OEFA/DFSAI/PAS  
PROCEDENCIA : DIRECCIÓN DE FISCALIZACIÓN, SANCIÓN Y APLICACIÓN DE INCENTIVOS<sup>1</sup>  
ADMINISTRADO : SAPET DEVELOPMENT PERÚ INC. SUCURSAL PERÚ  
SECTOR : HIDROCARBUROS LÍQUIDOS  
APELACIÓN : RESOLUCIÓN DIRECTORAL N° 0087-2017-OEFA/DFAI

*SUMILLA: Se confirma la Resolución Directoral N° 0087-2018-OEFA/DFAI del 23 de enero de 2018, que declaró infundado el recurso de reconsideración interpuesto por Sapet Development Perú INC. Sucursal Perú; así como la Resolución Directoral N° 1075-2017-OEFA/DFSAI del 22 de setiembre de 2017 que declaró la responsabilidad administrativa de Sapet Development Perú INC. Sucursal Perú por incumplir lo dispuesto en el artículo 3° del Reglamento para la Protección Ambiental en las Actividades de Hidrocarburos, aprobado por Decreto Supremo N° 015-2006-EM, en concordancia con el artículo 74° y numeral 75.1 del artículo 75° de la Ley N° 28611, Ley General del Ambiente.*

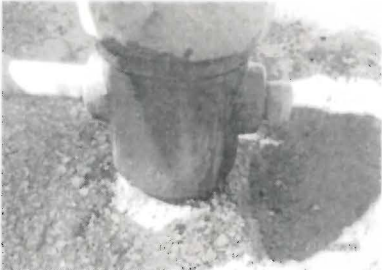
| Instalación | Área m2 | Coordenadas UTM (WGS84) | Medios probatorios |
|--|---|---|---|
| | 2 | 475407E;<br>9502706N | <p>Fotografía N° 18: Lote VI - Se observó goteo de hidrocarburos por trampas del cabezal del Pozo 3791. Note la tierra impregnada con crudo.<br/>Coordenadas UTM, Sistema WGS 84 E: 0475407 X N: 9502706.</p> |

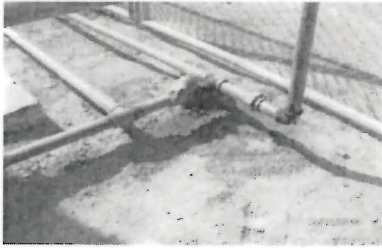
| Instalación | Área m2 | Coordenadas UTM (WGS84) | Medios probatorios |
|--|---|---|---|
| | 1 | 475407E;<br>9502771N | <p>Fotografía N° 20: Lote VI - Se observó tierra impregnada de hidrocarburos debajo de la tubería de transferencia que va del pozo 3791 a la Bateria 216<br/>Coordenadas UTM, Sistema WGS 84: E: 0475407 X N: 9502771</p> |

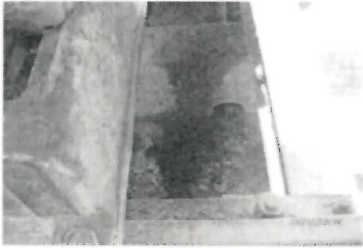
| Instalación | Área m2 | Coordenadas UTM (WGS84) | Medios probatorios |
|--|---|---|---|
| Bateria 504, en un área aproximada de 2 metros cuadrados (m <sup>2</sup> ) | 0.5 | 473071E;<br>9503586N | <p>Fotografía N° 23: Lote VI - Note la tierra impregnada por el goteo de hidrocarburos del motor de la bomba de la Bateria 504<br/>Coordenadas UTM, Sistema WGS 84 E: 0473071 X N: 9503586</p> |

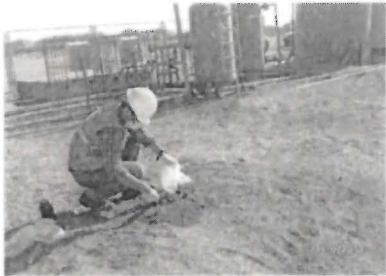
| Instalación | Área m2 | Coordenadas UTM (WGS84) | Medios probatorios |
|--|---|---|---|
| | 1 | 473071E;<br>9503593N | <p>Fotografía N° 26: Lote VI - Batería 504 - Suelo impregnado con hidrocarburos en un área aproximada de 1 m<sup>2</sup>. Se tomó la segunda muestra de suelo.<br/>Coordenadas UTM, Sistema WGS 84 E 0473071 X N 9503593.</p> |

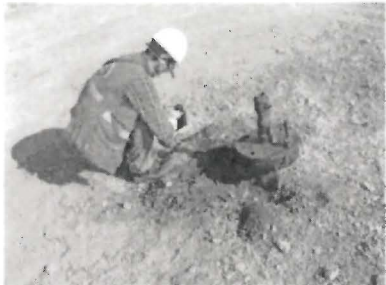
| Instalación | Área m2 | Coordenadas UTM (WGS84) | Medios probatorios |
|--|---|---|---|
| Pozo 4322, en un área aproximada de 1 metro cuadrado (m <sup>2</sup> ). | 1 | 473541E;<br>9504243N | <p>Fotografía N° 28: Lote VI - Pozo 4322 - Goteo de hidrocarburos por la brida del cabezal del pozo. Se tomó la tercera muestra de suelo con presencia de hidrocarburos.<br/>Coordenadas UTM, Sistema WGS 84: E 0473541 X N 9504243.</p> |

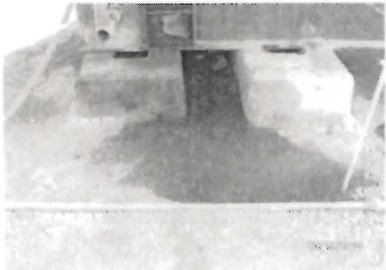
| Instalación | Área m2 | Coordenadas UTM (WGS84) | Medios probatorios |
|--|---|---|---|
| Pozo 6055, en un área aproximada de 4 metros cuadrado (m <sup>2</sup> ). | 4 | 469545E;<br>9503567N | <p>Fotografía N° 32: Lote VI - Pozo 6055 - Goteo de aceite por la caja del motor de la unidad de bombeo del pozo 6055. Note la tierra impregnada con aceite en un área aproximada de 4 m<sup>2</sup>.<br/>Coordenadas UTM, Sistema WGS 84 E 0469545 X N 9503567.</p> |

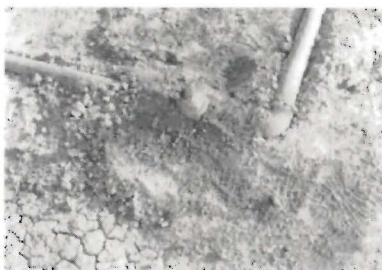
| Vista de Supervisión del 22 al 25 de octubre de 2013<br>(Informe de Supervisión e Informe Técnico Acusatorio) | | | |
|---|---|---|---|
| | 0.5 | 464031E;<br>9504779N | <p>Fotografía N° 34: Lote VI - Pozo 6065 - Vista con mayor detalle de la tierra impregnada con hidrocarburos debajo de la línea de transferencia de crudo del pozo 6065.<br/>Coordenadas UTM, Sistema WGS 84 E 0464031 X N 9504779</p> |

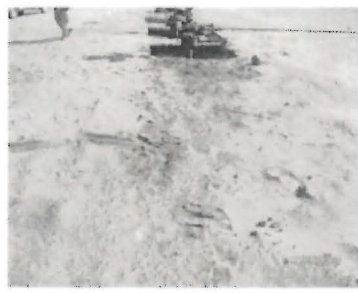
| Vista de Supervisión del 22 al 25 de octubre de 2013<br>(Informe de Supervisión e Informe Técnico Acusatorio) | | | |
|---|---|---|---|
| Pozo 13296, en un área aproximada de 21 metros cuadrado (m²). | 21 | 467039E;<br>9505856N | <p>Fotografía N° 53: Lote VI - Pozo 13296 C y D (Dingido) Se observa tierra impregnada con hidrocarburos en un área aproximada de 21 m2<br/>Coordenadas UTM, Sistema WGS 84 E 3467039 X N 9505856</p> |

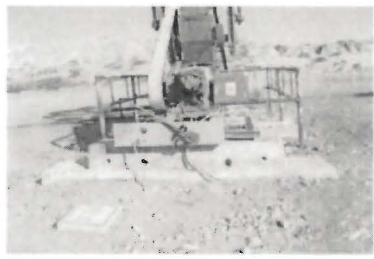
| Vista de Supervisión del 22 al 25 de octubre de 2013<br>(Informe de Supervisión e Informe Técnico Acusatorio) | | | |
|---|---|---|---|
| Pozo 2429, en un área aproximada de 1 metro cuadrado (m²). | 1 | 467466E;<br>9505835N | <p>Fotografía N° 38: Lote VI - Pozo 2429 opera con motor eléctrico<br/>Coordenadas UTM, Sistema WGS 84 E 0467466 X N 9505835</p> |

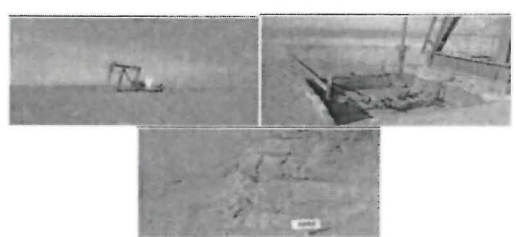
| Condiciones del Pozo | Cantina | Limpio | X | |
| | Cabezal | Limpio | X | |
| Sin Fugas | X | | | |
