**Tribunal de Fiscalización Ambiental
Sala Especializada en Minería, Energía,
Pesquería e Industria Manufacturera**

RESOLUCIÓN N° 200-2018-OEFA/TFA-SMEPIM

EXPEDIENTE N° : 2973-2017-OEFA/DFSAI/PAS
PROCEDENCIA : DIRECCIÓN DE FISCALIZACIÓN Y APLICACIÓN DE INCENTIVOS
ADMINISTRADO : MAPLE GAS CORPORATION DEL PERÚ S.R.L.
SECTOR : HIDROCARBUROS
APELACIÓN : RESOLUCIÓN DIRECTORAL N° 905-2018-OEFADFAI

SUMILLA: Se confirma la Resolución Directoral N° 905-2018-OEFA/DFAI del 11 de mayo de 2018, que declaró la existencia de responsabilidad administrativa de Maple Gas Corporation del Perú S.R.L. por la comisión de las siguientes conductas infractoras:

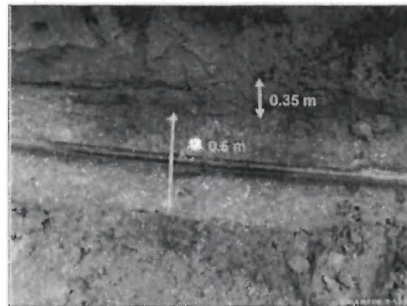
Fotografía N° 1: Vista del punto de rotura del ducto de fibra de vidrio de 2 pulgadas en el KP 2+500 de la Trocha Carrozable Puerto Oriente – Pacaya en el Lote 31E, donde longitud de zanja excavada es de aproximadamente 19.2 m para liberar el ducto, con un ancho de 0.5 m y profundidad de 0.35m (E: 0506061 / N: 9183710 / E: 0506014, N: 9183713)

49. En ese sentido, la DFAI determinó que Maple no adoptó las medidas de prevención para evitar los impactos ambientales negativos producidos por el derrame de petróleo crudo ocurrido el 7 de marzo del 2014 en el KP 2+500 del ducto de fibra de vidrio de 2" OD (trocha carrozable Puerto Oriente – Pacaya en el Lote 31-E).

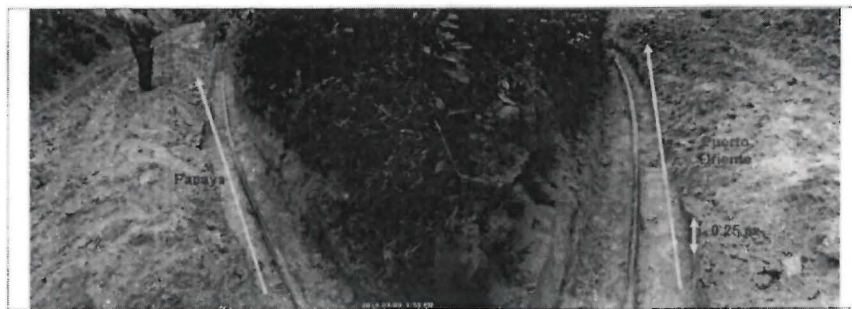
Fotografía N° 2: Vistas del punto de rotura del ducto de fibra de vidrio de 2 pulgadas en el KP 2+500 de la Trocha Carrozable en ambas direcciones Pacaya y Puerto Oriente, del Lote 31E. Así mismo la profundidad a la que se encuentra actualmente el ducto con respecto al nivel de la trocha es de aproximadamente 0.25 m, en el punto de rotura (E: 0506061, N: 9183747)

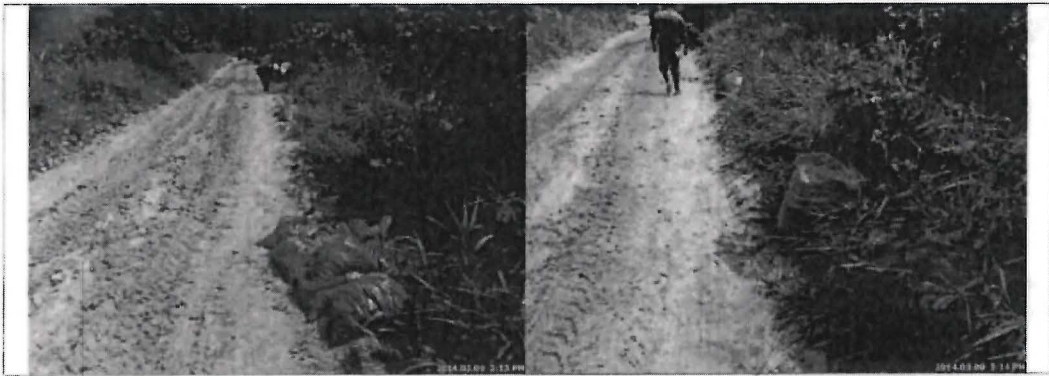
identifique el tipo de residuos, no están distribuidos, dispuestos y ordenados según sus características. También se encuentran almacenados en terrenos abiertos. (...)

Fotografía N° 10: Continuación de la vista del acopio de 90 bolsas rojas conteniendo suelos contaminados ubicados en ambos márgenes de trocha carrozable con un peso aproximado de 35 kg

74. Sobre la base de lo señalado en los considerandos previos, la DFAI concluyó que Maple era responsable por realizar un inadecuado acondicionamiento y almacenamiento de residuos sólidos peligrosos, toda vez que en la Zona de Acopio de Temporal Sólidos de Residuos Sólidos Peligrosos (coordenadas UTM WGS 84: 9183722 N – 504012 E) se detectaron residuos sólidos peligrosos contenidos en bolsas de plástico y cilindros que carecían de rótulo de identificación, mezclados con residuos sólidos no peligrosos (tablones de madera y codos de PVC) dispuestos sobre el suelo.
