EXPEDIENTE N° : 1910-2016-OEFA/DFSAI/PAS
ADMINISTRADO : ELECTRICIDAD DEL PERÚ - ELECTROPERÚ S.A.¹
UNIDAD AMBIENTAL : AFIANZAMIENTO HÍDRICO CUENCA MEDIA RÍO PACHACAYO Y CUENCA RÍO HUARÍ
UBICACIÓN : DISTRITO LA OROYA, PROVINCIA DE YAULI, DEPARTAMENTO DE JUNÍN
SECTOR : ELECTRICIDAD
MATERIAS : CUMPLIMIENTO DE COMPROMISOS AMBIENTALES ARCHIVO RESPONSABILIDAD ADMINISTRATIVA REGISTRO DE ACTOS ADMINISTRATIVOS

Lima, 30 de mayo del 2017

III.1 Hecho imputado N° 1: Electroperú no habría realizado las acciones de prevención para conservar la cobertura vegetal, incumpliendo el compromiso ambiental contenido en el EIA Pachacayo Mantaro

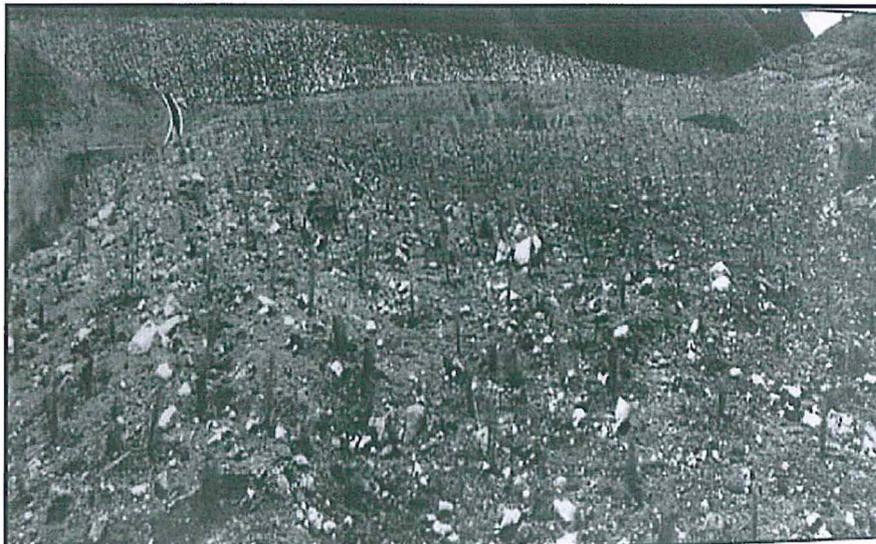
Foto N°05: Revegetación lado izquierdo, aguas abajo presa Calzada

23. Por otro lado, Electroperú alega que en el año 2016 reforestó 5.15 hectáreas correspondientes a las áreas afectadas durante la construcción del proyecto. Esta actividad fue realizada por la empresa Werke Perú E.I.R.L., revegetándose 5.15 hectáreas, correspondientes a las tres (3) presas. Prueba de ello, la empresa remitió las siguientes fotografías donde se aprecia el área remediada y el sistema implementado para su mantenimiento (manguera y sistema por aspersión):

24. En este sentido, teniendo en cuenta que el área afectada fue revegetada cumpliéndose así la finalidad del almacenamiento del top soil, se aprecia que la conducta fue corregida antes del inicio del presente procedimiento administrativo sancionador (7 de febrero del 2017).

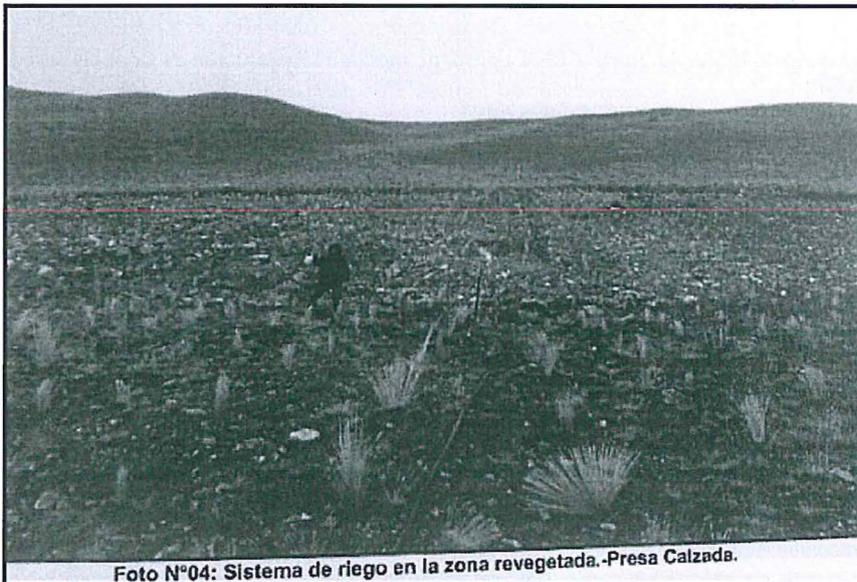
Foto N°04: Sistema de riego en la zona revegetada.-Presa Calzada.

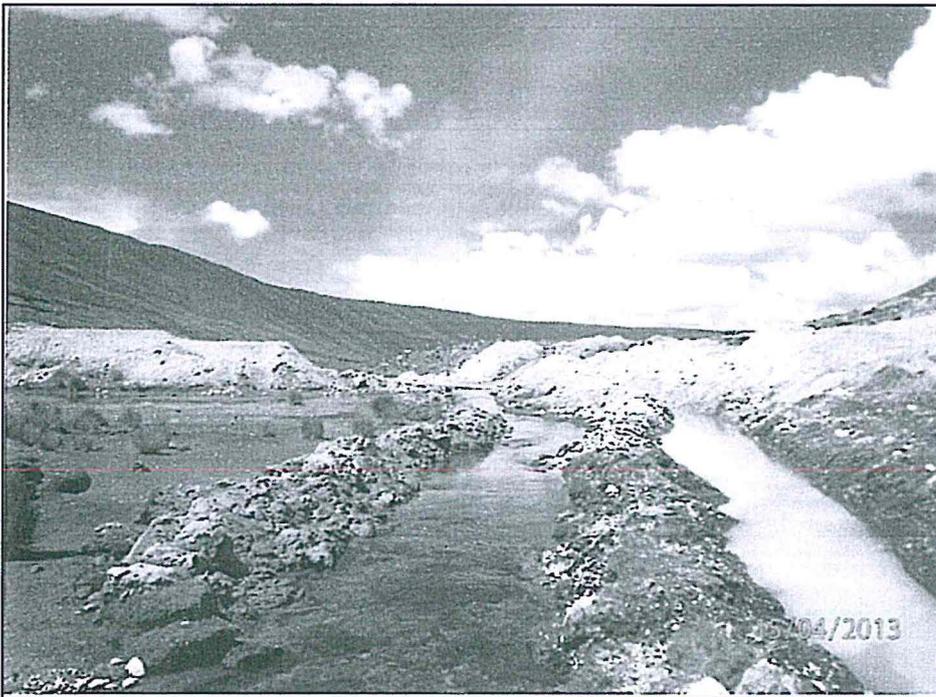
Vista 15. Obras de desvío provisional de las aguas en la Presa Calzada, utilizando tierra

- 34. La Dirección de Supervisión identificó en la presa Calzada, un desvío realizado con cúmulos de tierra a ambos lados, el cual podría generar la elevación del nivel de sólidos en el cuerpo receptor²⁴.
- 35. Lo antes señalado se verifica adicionalmente con las Fotografías N° 14 y 15 del Informe de Supervisión, que se presentan a continuación:

- 36. En el Informe de Supervisión y el Informe Técnico Acusatorio, la Dirección de Supervisión señaló que en el área de construcción de la presa Calzada no se implementaron las estructuras de desvío ni las obras de defensa ribereña señaladas en el instrumento de gestión ambiental.

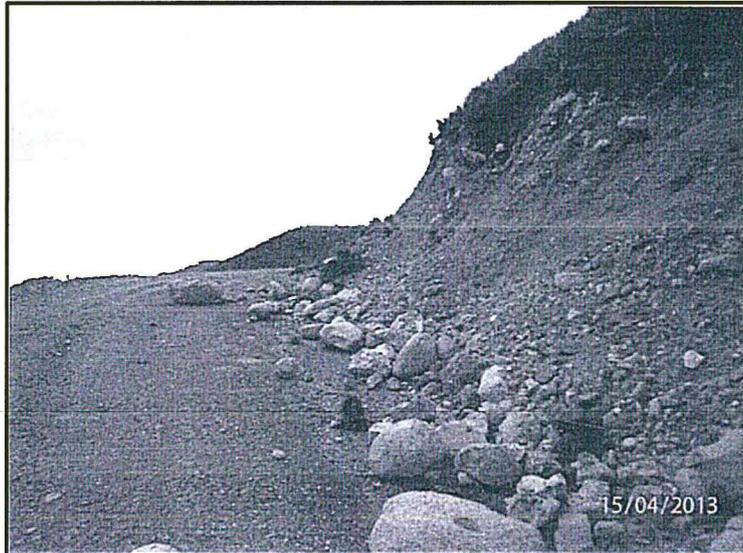
Vista 1. Caída de piedras y tierra en la vía de acceso en las coordenadas E 0410817 / N 8673967

"Hallazgo N° 1: se ha identificado la inestabilidad de taludes en los caminos de acceso a la presa Caullau en los siguientes puntos UTM E0410392 N8673875 y E0410817 N8673967"

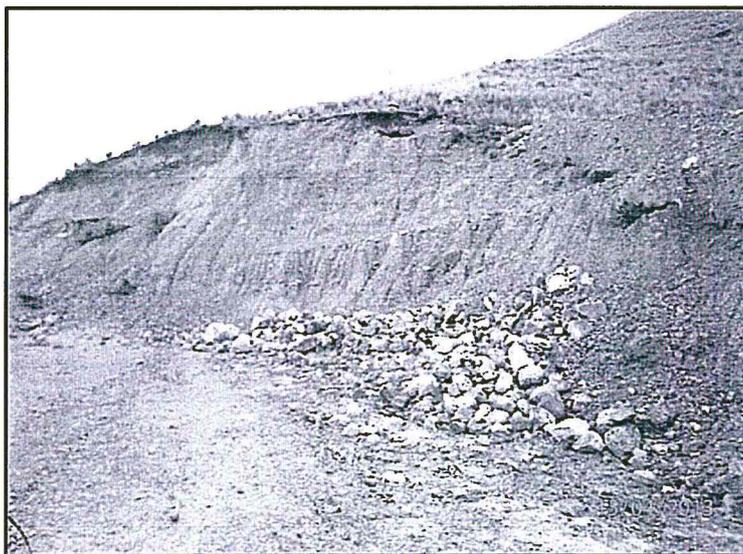
Vista 2. Caída de piedras y tierra en la vía de acceso en las coordenadas E 0410392 / N 8673875

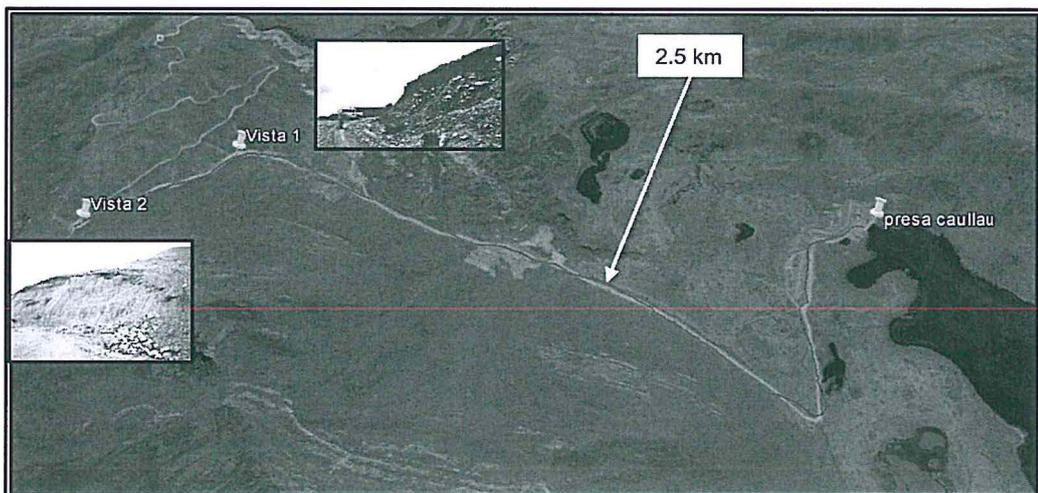
65. A mayor abundamiento, corresponde señalar que el hallazgo fue detectado en los siguientes puntos del camino construido para el acceso a la presa Caullau, conforme se aprecia a continuación:

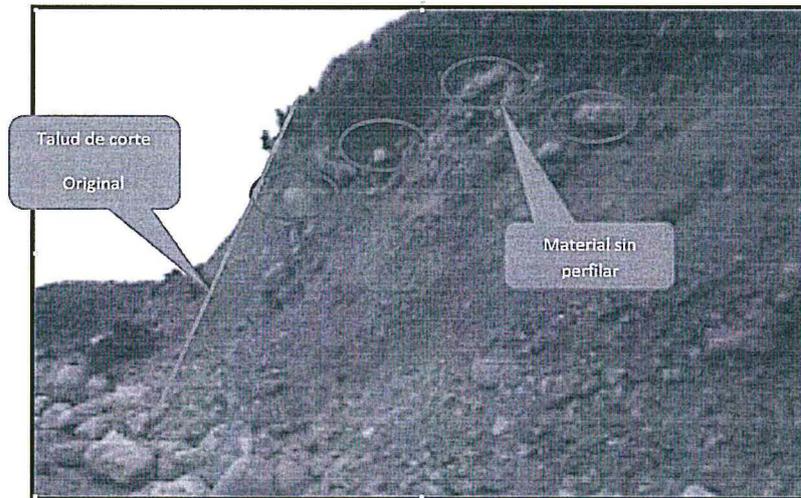
- 73. De las fotografías de la Supervisión Especial 2013, se observa una pendiente del talud con una inclinación muy pronunciada la cual provoca inestabilidad y permite el deslizamiento del material suelto y rocoso sobre el acceso, tal como se detalla a continuación:

75. De lo expuesto, cabe señalar de acuerdo a los medios probatorios obtenidos en la Supervisión Especial 2013, los taludes no presentaron perfilamiento ni otras medidas que generen su estabilidad. Por ello, el material que no haya sido perfilado podría desprenderse por la fuerza de la gravedad sin necesidad de la existencia de lluvias, no obstante ello, la presencia de lluvias acrecienta la probabilidad de deslizamientos; para disminuir la pendiente con una pronunciada inclinación se tiene que corregir la geometría, reduciendo la pendiente del talud como rebajando el ángulo de inclinación³².

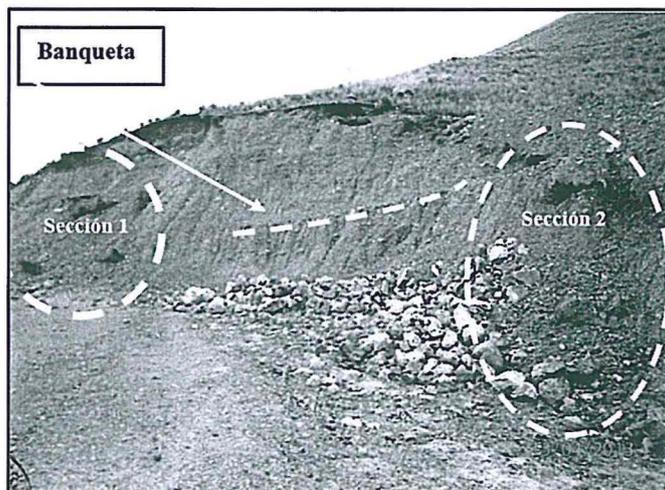
74. Adicionalmente, se ha detectado que la empresa si bien colocó una banqueta en otra área del talud, no ha realizado el perfilamiento del mismo, manteniendo la inestabilidad, tal como se detalla a continuación:

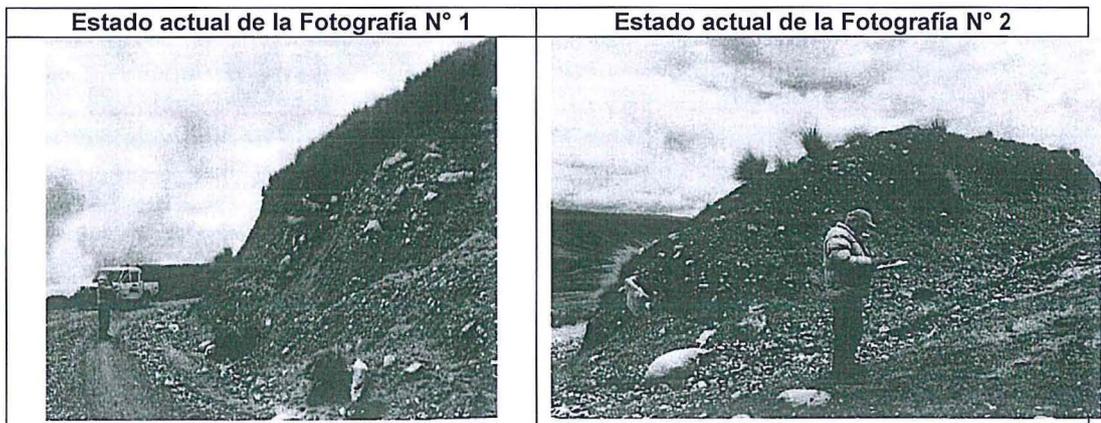
90. De los documentos revisados y obrantes en el Expediente se aprecia que en la actualidad Electroperú no ha corregido la conducta infractora, toda vez que la empresa envió fotografías del área que no denotan trabajos de estabilización, tal como se detalla en las siguientes fotografías:
