Organismo de
Evaluación y
Fiscalización Ambiental

Resolución Directoral N°1334 -2017-OEFA/DFSAI

Expediente N° 370-2015-OEFA/DFSAI/PAS

EXPEDIENTE N° : 370-2015-OEFA/DFSAI/PAS
ADMINISTRADO : MINERA YANACocha S.R.L.¹
UNIDAD MINERA : CHAUPILOMA SUR
UBICACIÓN : DISTRITO DE CAJAMARCA, ENCAÑADA
Y BAÑOS DEL INCA, PROVINCIA Y
DEPARTAMENTO DE CAJAMARCA
SECTOR : MINERÍA
MATERIAS : COMPROMISO AMBIENTAL
RESPONSABILIDAD ADMINISTRATIVA
MEDIDA CORRECTIVA
ARCHIVO

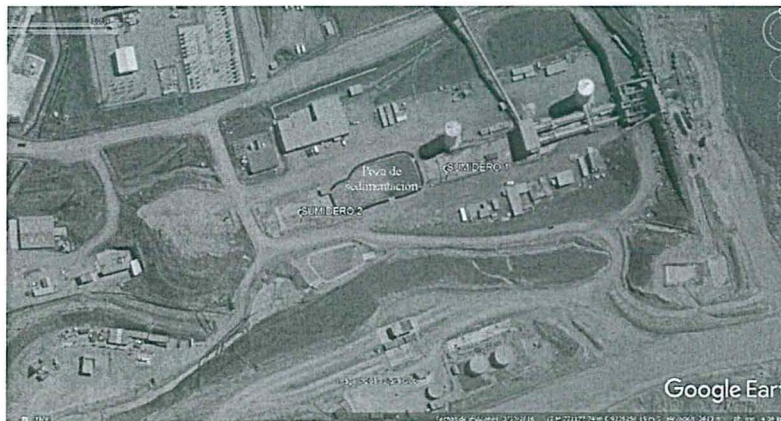
Imagen N° 2: Imagen satelital de la poza aglomerador

- 84. Por lo anterior, se evidencia que el sumidero fue reemplazado para el manejo de sedimentos, por una poza de sedimentación (poza aglomerador) de 15,000 m³ de capacidad. Asimismo, y con relación a la función de dichas pozas se advierte que sería la misma, toda vez que son utilizadas como separador de los sólidos del líquido de las aguas que se deriven a la poza.
- 85. En línea con lo anterior, el administrado en su segundo escrito de descargos presenta dos imágenes satelitales, mediante las cuales acredita que se habría realizado el desmontaje del sumidero materia de la presente imputación y en su remplazo se implementó la poza aglomerador, las mismas que se muestran a continuación:

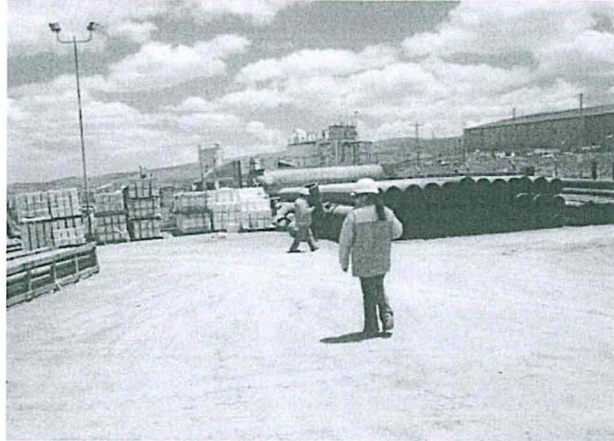
Imagen N° 5: Zona de las observaciones

Foto N°5: Zona de las observaciones 2013.

94. De la visualización de dichas fotografías, se advierte que el almacenamiento no cuenta con los sardineles (sistema de contención secundaria), asimismo, las fotografías no permiten verificar si en el suelo se ha implementado una losa de concreto.
95. No obstante, el administrado en su segundo escrito de descargos precisa que el área materia de análisis actualmente se utiliza para almacenar materiales no peligrosos como tuberías nuevas de HDPE, los mismos que no generan riesgos de afectación al suelo y en consecuencia no es necesario los sardineles, señalados en el Informe Final de Instrucción. Como muestra de su alegación, presenta las siguientes fotografías:

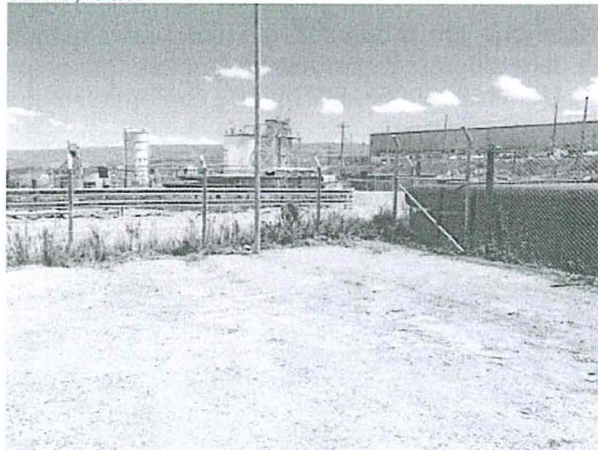
Imagen N° 6: Zona de almacenamiento

Foto N°5.1: Zona donde se almacenaba los productos Ez Mud Dp, Quik Foam, Quik Trol Gold, Agua Clear PFD y Penetrol.

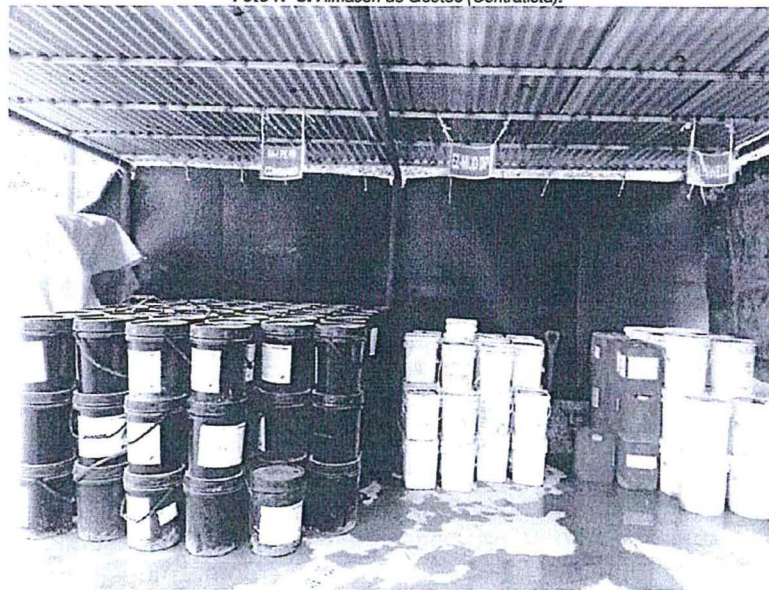
Imagen N° 8: Zona de almacenamiento

96. Asimismo, agrega que los productos químicos se almacenan en otras áreas acondicionadas para albergar materiales peligrosos (almacén Geotec ubicado en las coordenadas UTM N 9229968, E 774486), conforme se acredita en la siguiente fotografía:

Foto N° 8: Almacén de Geotec (Contratista).

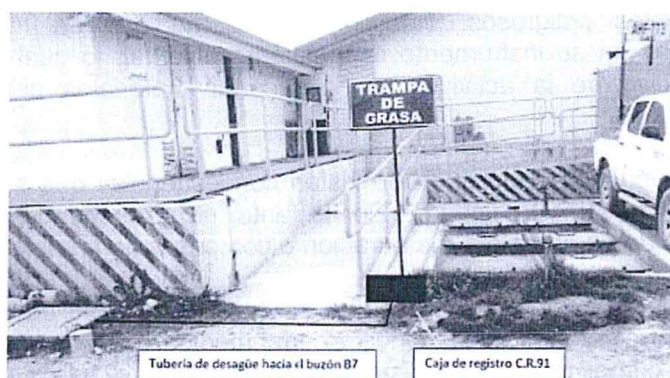
Imagen N° 9: Zona de la trampa de grasa

103. De la revisión de la información presentada se verifica que en relación con el extremo del efluente proveniente de la trampa de grasa que descarga a través de una tubería, el cual discurre hasta una zona de pastizales ha cesado el riesgo del efecto nocivo, toda vez que el efluente recibe un tratamiento.

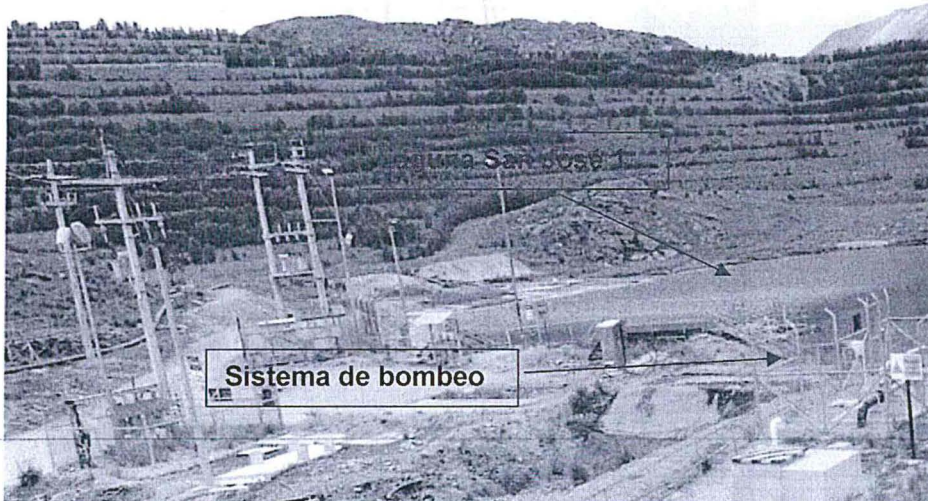
Imagen N° 11: Fotografía N° 9

107. No obstante, de la revisión de la fotografía N° 9 presentada por el administrado en su segundo escrito de descargos se advierte que el sistema de bombeo de las infiltraciones del depósito de desmonte se advierte que el sistema de bombeo de las infiltraciones del depósito de desmonte Rosita, lo realizan en la laguna San José 1, conforme se advirtió durante la supervisión que motiva el presente PAS, y no serían captadas del depósito de desmonte conforme se describe en el diagrama señalado líneas arriba.
108. Es decir, las filtraciones del depósito de desmonte irían hacia la laguna San José 1 y desde ahí se captaría el agua de contacto para transportarlo hacia el sistema de tratamiento, a continuación la fotografía N° 9 presentada por el administrado.

Foto N° 9: Sistema de bombeo implementado para las aguas de contacto de depósito Rosita.

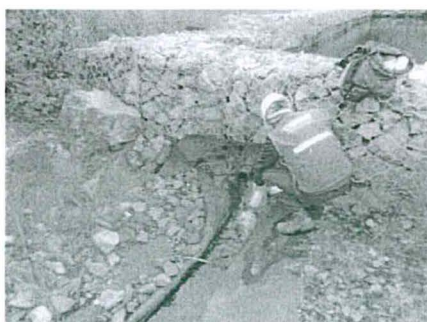
FOTO N° 174: Monitoreo Especial de Efluente con código ESP-1/FBR. Se observa la toma de muestra de agua para su posterior análisis en el laboratorio

111. Por lo señalado, la Dirección verifica que el efecto nocivo que se desprende de la presente imputación no ha sido eliminado, toda vez que las filtraciones del depósito de desmonte Rosita son descargadas en la Laguna San José 1; a pesar que su PIA aprobado establece un manejo distinto. Asimismo, y con la finalidad de advertir, la continuidad del efecto nocivo, se realizó una superposición de las descargas en la referida en la laguna (Supervisión Regular 2013 –que motiva el presente PAS-y Supervisión Regular 2014).

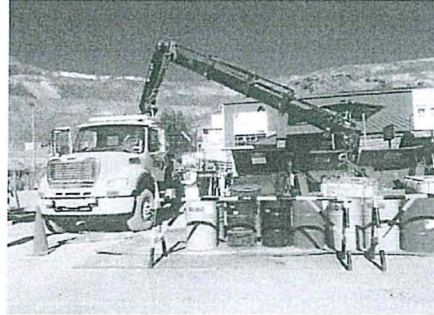
Imagen N° 15: Fotografías N° 7

Fotos N°7: Carguío de residuos en la zona de Medio Ambiente de taller Yanacocha Norte.

117. De la vista fotográfica se advierte el carguío de los residuos, no obstante, dicho acto no cesa o elimina el riesgo del efecto nocivo, toda vez que el tiempo de permanencia de los residuos en esa área -así sea un día conforme lo señala el administrado-sin las condiciones requeridas por el numeral 5 del artículo 25° concordante con el artículo 39° del Reglamento de la Ley General de Residuos Sólidos, existe el riesgo potencial señalado líneas arriba.

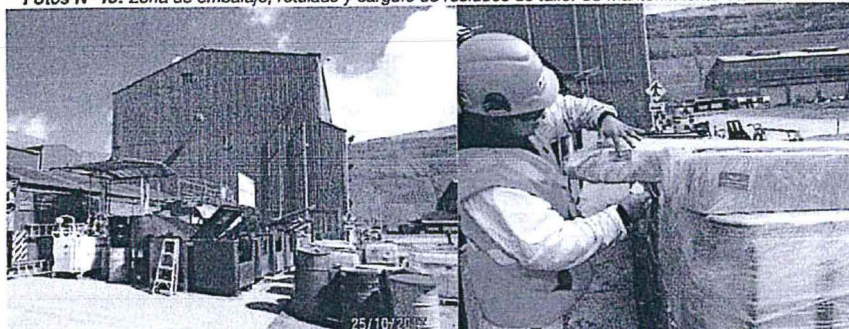
Imagen N° 16: Fotografías N° 13

Fotos N° 13: Zona de embalaje, rotulado y carguío de residuos de taller de mantenimiento Yanacocha Norte.

- 121. Cabe advertir, que el administrado sostiene que en dicha zona realiza el embalaje de los residuos; sin embargo, el posible efecto nocivo al que nos referimos no corresponde a dicho extremo, así como tampoco al almacén de la Estación central, sino al almacén de medio ambiente, el cual se encuentra a la intemperie y se advierte fehacientemente de la fotografía presentada por el administrado cilindros en desuso que están dispuestos sin mediar alguna contención primaria o secundaria, conforme a lo señalado líneas arriba.
- 122. En ese sentido y en virtud a lo establecido en el artículo 22° de la Ley del SINEFA, corresponde el dictado de la siguiente medida correctiva:

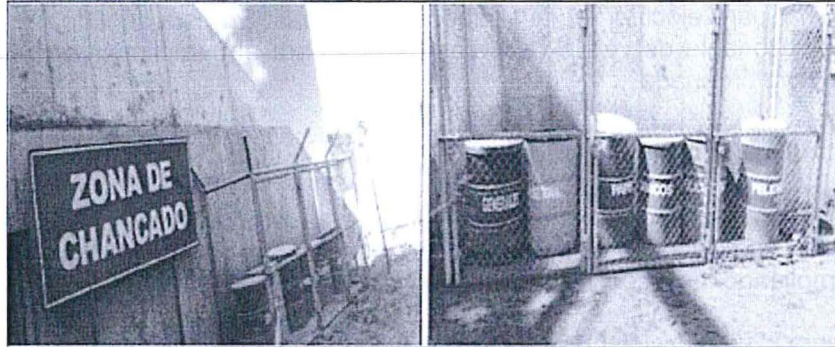
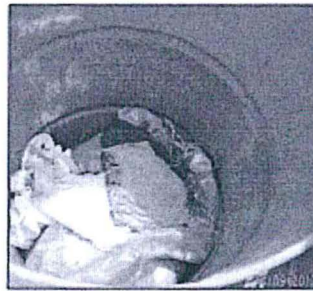
Imagen N° 16: Fotografías N° 8

Fotos N°8: Segregación de residuos En la zona de ingreso de chancadora de planta Gold Mill.

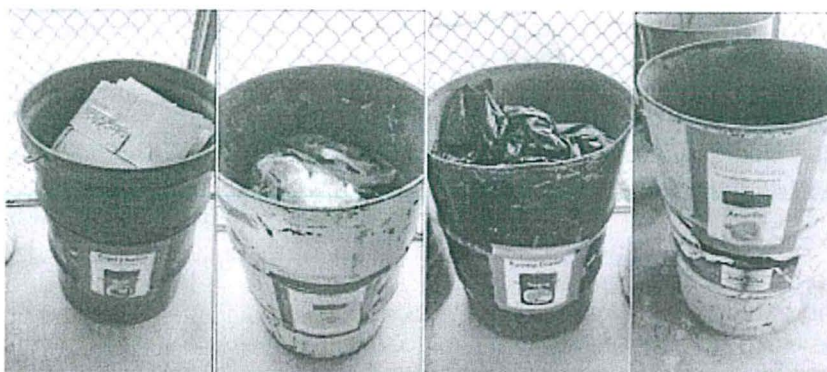
Imagen N° 17: Fotografías N° 10

Fotos N°10: Segregación de residuos en laboratorio químico.

127. De las vistas fotográficas, se verifica que el administrado en distintas áreas de la unidad minera, ha realizado la segregación de los residuos de acuerdo a la normatividad ambiental aplicable. En ese sentido, se verifica que se ha cesado el riesgo de la generación del efecto nocivo.
128. De lo señalado, se tiene que no existen consecuencias que se deban corregir, compensar, revertir o restaurar. Por lo tanto, no corresponde ordenar medidas correctivas de paralización, restauración o compensación ambiental.
129. Por lo expuesto, y en la medida que se acreditó el cese de los efectos de la conducta infractora, no corresponde ordenar medidas correctivas en este extremo, en estricto cumplimiento de lo dispuesto en el artículo 22° de la Ley del SINEFA.
