Resolución Directoral N°1627 -2017-OEFA/DFSAI

Expediente N° 1256-2016-OEFA/DFSAI/PAS

EXPEDIENTE N° : 1256-2016-OEFA/DFSAI/PAS
ADMINISTRADO : FRESNILLO PERÚ S.A.C.¹
UNIDAD FISCALIZABLE : CAUTIVAS
UBICACIÓN : DISTRITO DE CARABAMBA, PROVINCIA DE JULCÁN, DEPARTAMENTO DE LA LIBERTAD
SECTOR : MINERÍA
MATERIAS : COMPROMISOS AMBIENTALES
RESPONSABILIDAD ADMINISTRATIVA
REGISTRO DE ACTOS ADMINISTRATIVOS

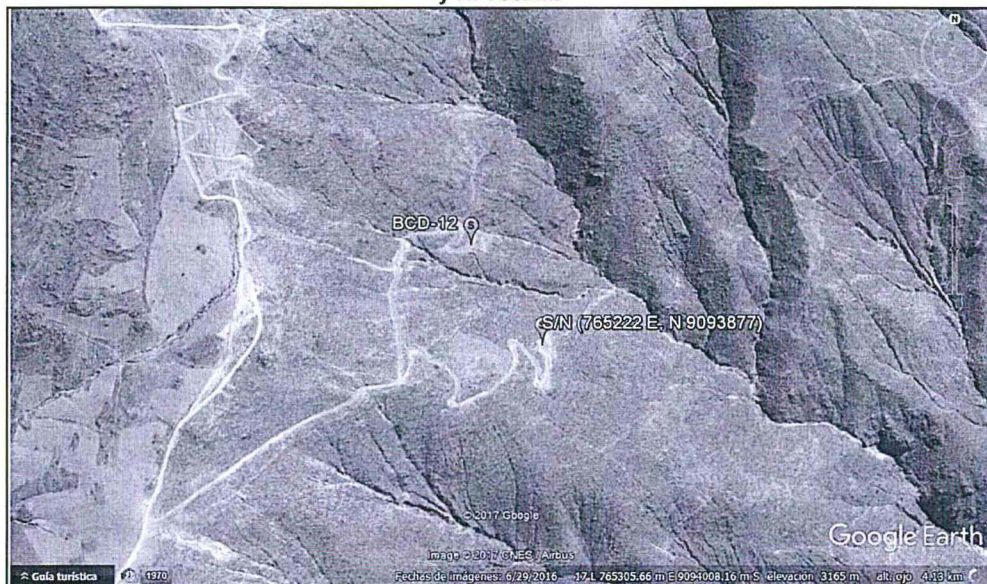
Gráfico N° 2: Imagen Satelital – Ubicación de la plataforma de perforación BDC-12 y la plataforma de perforación sin código ubicada en las coordenadas UTM WGS 84 N: 9 093877 y E: 765222

25. En la imagen satelital antes mostrada se evidencia que la plataforma de perforación BDC-12 y la plataforma de perforación sin código ubicada en las coordenadas UTM WGS 84 N: 9 093877 y E: 765222 no forman parte de los accesos, por lo que no podrían haber sido transferidas a los propietarios del caserío Buenaventura, en virtud de lo declarado en el instrumento de gestión ambiental aprobado.
26. El titular minero también señala que mediante carta de fecha 25 de febrero del 2016 informó a la Dirección General de Asuntos Ambientales Mineros del Ministerio de Energía y Minas (en adelante, DGAAM) sobre la cesión de

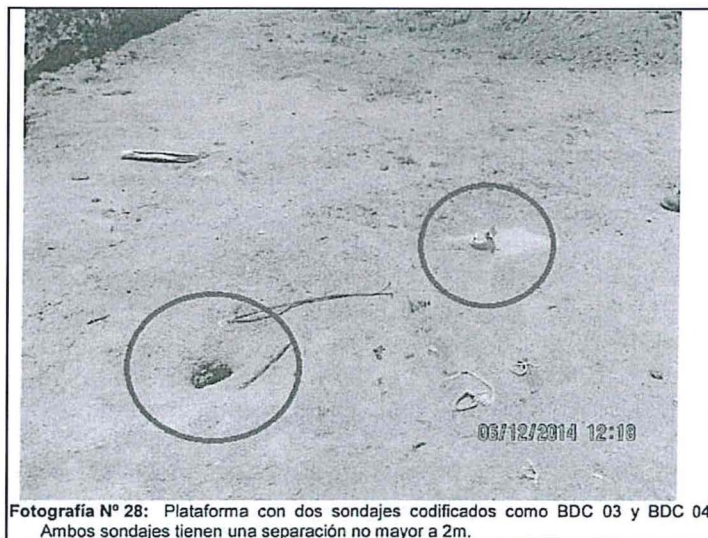
Fotografía N° 28: Plataforma con dos sondajes codificados como BDC 03 y BDC 04. Ambos sondajes tienen una separación no mayor a 2m.

109. En la Resolución Subdirectoral⁴⁹, se concluye que el titular minero habría realizado un sondaje adicional en la plataforma de perforación PLT-1, incumpliendo lo establecido en su instrumento de gestión ambiental.

121. Al respecto, si bien el titular minero indicó que al ejecutar el sondaje BCD-03 se presentaron problemas estructurales, la empresa no presenta medio probatorio alguno que permita corroborar la ruptura de nexo causal con respecto a su obligación de ejecutar sólo los sondajes aprobados en su instrumento de gestión ambiental (un hecho de caso fortuito, fuerza mayor o hecho determinante de tercero).

125. Al respecto, debemos advertir que la ejecución de un sondaje adicional a lo establecido en el instrumento de gestión ambiental genera un mayor riesgo debido a la ubicación física, rumbo e inclinación del sondaje de impactar a algún cuerpo de agua subterránea; el agua subterránea mantiene húmedo los suelos, y en algunos casos aflora sobre la superficie, a fin de abastecer de agua a la flora y fauna respectivamente; al impactar el agua subterránea, se impacta el caudal y dirección de la misma, ello puede generar un daño potencial a la flora y fauna de la zona.
