EXPEDIENTE N° : 1259-2016-OEFA/DFSAI/PAS
ADMINISTRADO : PETRÓLEOS DEL PERÚ - PETROPERÚ S.A. ¹
UNIDAD FISCALIZABLE : TRAMO I DEL OLEODUCTO NORPERUANO
UBICACIÓN : DISTRITO DE URARIÑAS, PROVINCIA Y
 DEPARTAMENTO DE LORETO
SECTOR : HIDROCARBUROS LIQUIDOS
MATERIAS : COMPROMISOS AMBIENTALES
 MEDIDAS CORRECTIVAS
 RESPONSABILIDAD ADMINISTRATIVA
 REGISTRO DE ACTOS ADMINISTRATIVOS

Lima, 18 de diciembre del 2017

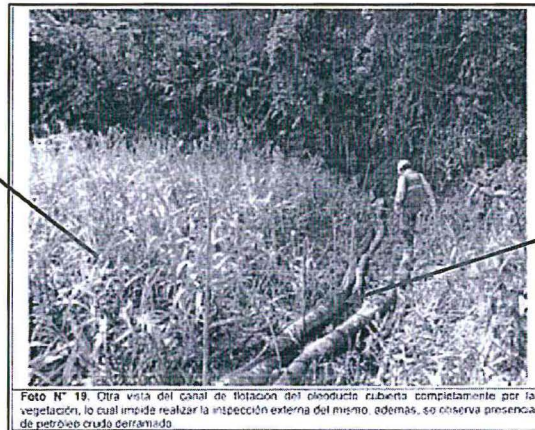
Foto N° 19. Otra vista del canal de flotación del oleoducto cubierta completamente por la vegetación, lo cual impide realizar la inspección externa del mismo, además, se observa presencia de petróleo crudo derramado.

Arbusto y otras especies de vegetación crecida alrededor del derecho de vía del oleoducto.

18. El hecho detectado se sustenta en los registros fotográficos¹⁹ N° 18 y 19 del Informe de Supervisión, en los cuales se aprecia el canal de flotación totalmente cubierto de vegetación lo cual impidió realizar la inspección externa del oleoducto, observándose además presencia de petróleo crudo derramado.

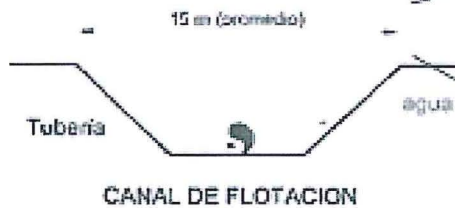
Vista aérea del Canal de Flotación

36. Cabe precisar que la citada imagen corresponde al inicio de la construcción del canal de flotación donde se extiende el DdV, que debería permanecer en la actualidad en sus condiciones iniciales, habiéndose constatado en la Supervisión Especial lo contrario.
37. Adicionalmente, Petroperú señala que la obligación establecida en la modificatoria del PAMA no determina la frecuencia en su ejecución, por lo que no es posible imputarle el incumplimiento de las inspecciones visuales, pues cada año, antes del 31 de marzo, cumple con remitir al OEFA el Informe Ambiental Anual, donde se establece los compromisos del PAMA. Señaló que estos documentos fueron presentados en la audiencia de informe oral, sin que el OEFA se pronuncie sobre los mismos.
