Resolución Directoral N° 1291-2017-OEFA/DFSAI

Expediente N° 1592-2017-OEFA/DFSAI/PAS

**EXPEDIENTE N°** : 1592-2017-OEFA/DFSAI/PAS  
**ADMINISTRADO** : PETRÓLEOS DEL PERÚ - PETROPERÚ S.A.<sup>1</sup>  
**UNIDAD FISCALIZABLE** : PLANTA DE VENTAS TALARA  
**UBICACIÓN** : DISTRITO DE PARIÑAS, PROVINCIA DE TALARA  
Y DEPARTAMENTO DE PIURA  
**SECTOR** : HIDROCARBUROS LÍQUIDOS  
**MATERIAS** : ALMACENAMIENTO DE RESIDUOS PELIGROSOS  
ARCHIVO

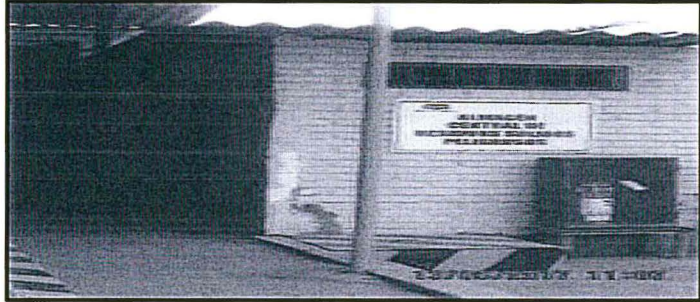
<p>permitan reducir riesgos por posibles emisiones, fugas, incendios, explosiones o inundaciones.</p>	<p>de almacenamiento e isla de despacho); asimismo, cuenta con ventilación que evita acumulación de vapores.</p> <p style="text-align: center;"><b>Fotografía presentada en el escrito de descargos</b></p>

<p style="text-align: center;"><b>Análisis del descargo</b></p> <p>El administrado presenta una fotografía donde se observa que el almacén cuenta con una ventana que mantiene ventilado el interior del mismo. Asimismo, de acuerdo a lo desarrollado precedentemente, ya quedó acreditado que el almacén guarda suficiente distancia de las zonas de riesgo.</p>
<p>3</p>	<p>El Almacén debe contar con sistemas de drenaje y tratamiento de lixiviados.</p>	<p style="text-align: center;"><b>Descargo</b></p> <p>El almacén cuenta con un sistema de drenaje de lixiviados, los cuales se almacenan en una poza de contención ("escuadra") para su posterior recojo y traslado para su tratamiento.</p> <p style="text-align: center;"><b>Fotografía presentada en el escrito de descargos</b></p>

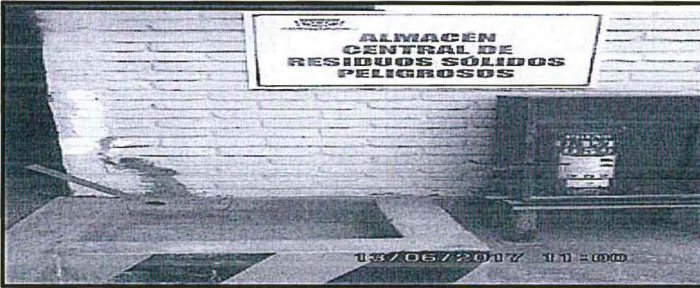
<p style="text-align: center;"><b>Análisis del descargo</b></p> <p>El administrado presenta una fotografía donde se observa que el almacén posee una salida para fluidos en una de sus esquinas, la cual se conecta con una poza de contención al exterior del almacén (sistema de drenaje). Asimismo, el administrado ha indicado que estos residuos son trasladados para su tratamiento con lo cual se estaría cumpliendo la finalidad del reglamento que es asegurar el adecuado manejo de los fluidos acumulados en el almacén.</p>

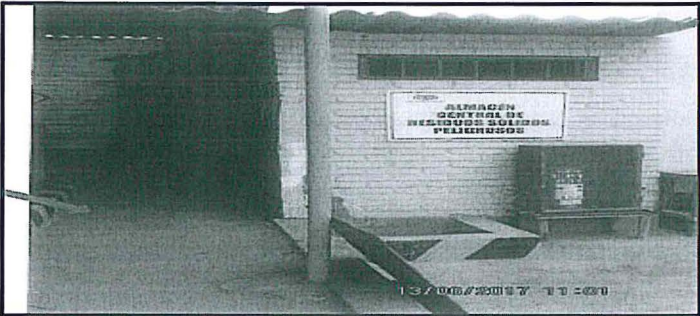
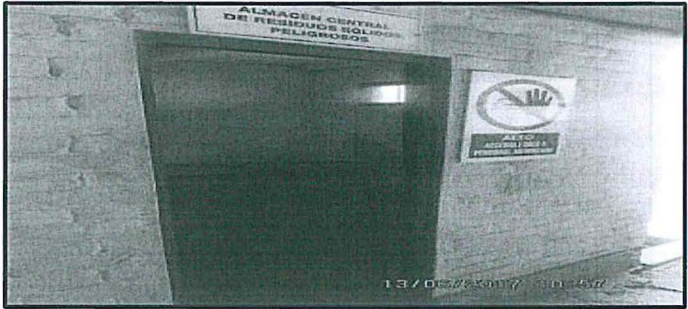
<p>4</p>	<p>Los pasillos o áreas de tránsito deben ser lo suficientemente amplias para permitir el paso de maquinarias y equipos, así como el desplazamiento del personal de seguridad, o de emergencia.</p>	<p style="text-align: center;"><b>Descargo</b></p> <p>El almacén cuenta con pasillos lo suficientemente amplios para el desplazamiento del personal de emergencia y para el traslado del equipo contraincendios.</p> <p>Asimismo, según procedimiento interno, los cilindros solo se llenan hasta la mitad de su capacidad permitiendo que una o dos personas trasladen los cilindros rodándolos por el pasillo exterior del almacén para su recojo y disposición final en el relleno de Milla 6.</p>

<p align="center"><b>Análisis del descargo</b></p> <p>El administrado presenta una fotografía que muestra el pasillo exterior del almacén, el cual posee la distancia suficiente para que los cilindros de residuos sean rodados verticalmente hasta la zona de recojo.</p> <p>Asimismo, de las anteriores fotografías se observa que la puerta es suficientemente amplia para realizar el rodado vertical de cilindros y el ingreso de personal.</p>
5	<p>El Almacén debe contar con sistemas contra incendios, dispositivos de seguridad operativos y equipos e indumentaria de protección para el personal de acuerdo con la naturaleza y toxicidad del residuo.</p>	<p align="center"><b>Descargo</b></p> <p>El almacén principal cuenta con un extintor de polvo químico seco.</p> <p align="center"><b>Fotografías presentadas en el escrito de descargos</b></p>

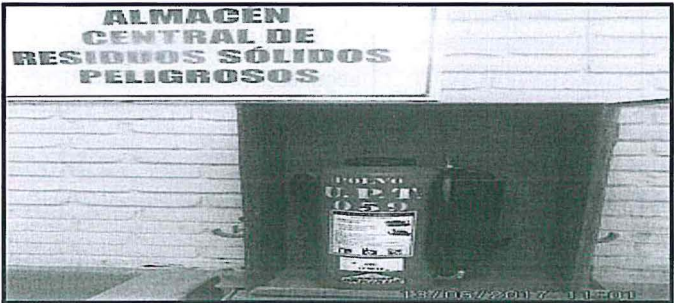
<p style="text-align: center;"><b>Análisis del descargo</b></p> <p>El administrado presenta una fotografía donde se observa que en el exterior del almacén se ha instalado la caseta de un extintor de polvo químico seco (especial para líquidos inflamables).</p>
6	<p>Los contenedores o recipientes deben cumplir con las características señaladas en el artículo 37 del Reglamento.</p>	<p style="text-align: center;"><b>Descargo</b></p> <p>Los contenedores poseen dimensiones, forma y material de acuerdo al RLGRS, evitando fugas durante su almacenamiento, operación de carga, descarga y transporte. Asimismo, poseen rotulado visible, identificándose el tipo de residuo y están dispuestos de forma ordenada.</p> <p style="text-align: center;"><b>Fotografía presentada en el escrito de descargos</b></p>

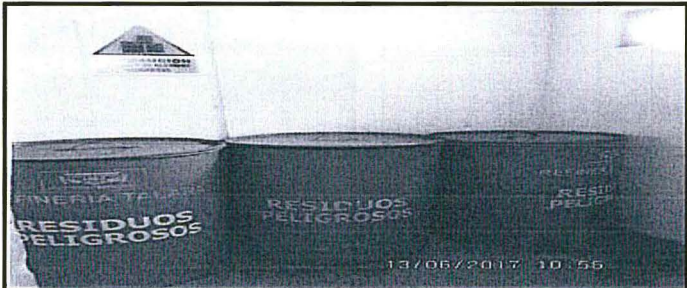
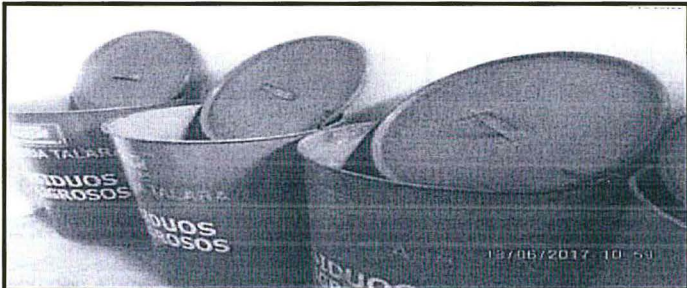
<p style="text-align: center;"><b>Análisis del descargo</b></p> <p>De las fotografías se observa que los contenedores son de metal, se encuentran en buen estado y poseen sus respectivas tapas de seguridad; asimismo, se encuentran rotulados indicando que contienen residuos de tipo peligroso y están debidamente ordenados.</p>

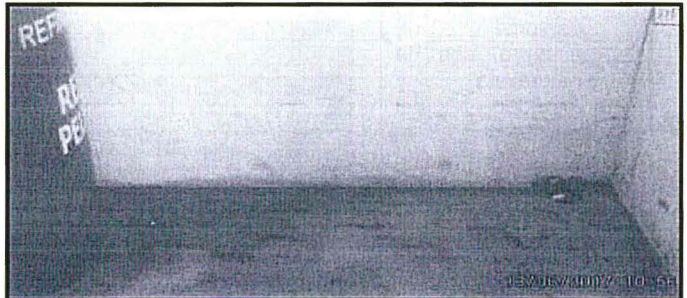
7	<p>Los pisos deben ser lisos, de material impermeable y resistente.</p>	<p style="text-align: center;"><b>Descargo</b></p> <p>El almacén cuenta con un piso liso impermeable y resistente, según se muestra en la siguiente fotografía:</p> <p style="text-align: center;"><b>Fotografía presentada en el escrito de descargos</b></p>

<p align="center"><b>Análisis del descargo</b></p> <p>De la fotografía se observa que el almacén posee piso de concreto.</p>
8	<p>Se debe contar con detectores de gases o vapores peligrosos con alarma audible, cuando se almacenen residuos volátiles.</p>	<p align="center"><b>Descargo</b></p> <p>El almacén cuenta con un detector de gases y vapores que se encuentra permanentemente en el almacén; asimismo el operador realiza su lectura diaria y cada vez que se ingresan nuevos contenedores.</p> <p align="center"><b>Fotografía presentada en el escrito de descargos</b></p>

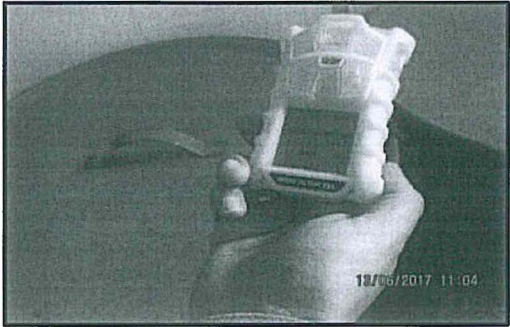
<p align="center"><b>Análisis del descargo</b></p> <p>De la fotografía se aprecia que el administrado cuenta con un detector de gases móvil (sensores para CO, H<sub>2</sub>S, SO<sub>2</sub> y NO<sub>2</sub>).</p>
9	<p>Debe implementarse una señalización que indique la peligrosidad de los residuos, en lugares visibles; y otros requisitos establecidos en el Reglamento y normas que emanen de éste.</p>	<p align="center"><b>Descargo</b></p> <p>El almacén cuenta con la debida señalización que indica la peligrosidad de los residuos en lugares visibles, conforme se aprecia en las siguientes fotografías:</p> <p align="center"><b>Fotografías presentadas en el escrito de descargos</b></p>

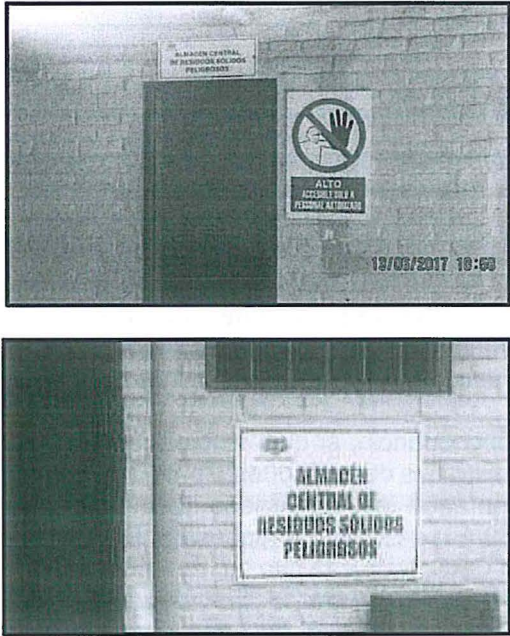
<b>Análisis del descargo</b>		
El administrado presenta fotografías donde se observa que tanto al interior como al exterior del almacén existen letreros que indican que los residuos almacenados son de naturaleza peligrosa.

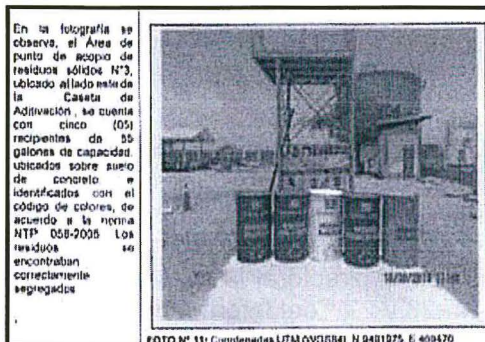
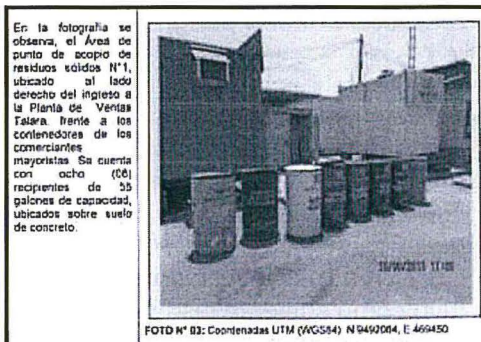
11	9491975	469470	Área de punto de acopio de residuos sólidos N°3, ubicado al lado este de la Caseta de Admisión, se cuenta con cinco (05) recipientes de 55 galones de capacidad, ubicados sobre suelo de concreto; e identificados con el código de colores, de acuerdo a la norma NTP 058-2005. Los residuos se encuentran correctamente etiquetados.
----	---------	--------	--

3	9492004	469450	Área de punto de acopio de residuos sólidos N°1, ubicado al lado derecho de ingreso a la Planta de Ventas Talara, frente a los contenedores de los concesionarios mayoristas. Se cuenta con ocho (08) recipientes de 55 galones de capacidad, ubicados sobre suelo de concreto; e identificados con el código de colores, de acuerdo a la norma NTP 058-2005. Los residuos se encuentran correctamente etiquetados.
---	---------	--------	---

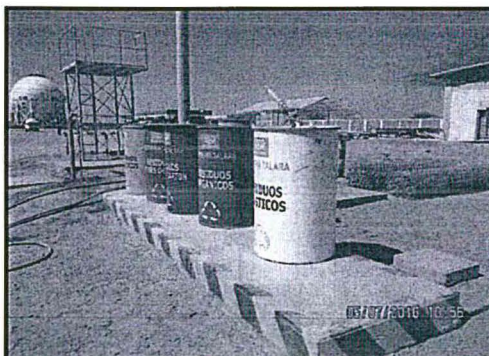
ÁREAS VERIFICADAS	Descripción	Foto N°
Punto de acopio de Residuos Sólidos N°1	Consta de cinco (05) cilindros metálicos para residuos no peligrosos. Se encuentran rotulados e identificados adecuadamente.	7

ÁREAS VERIFICADAS	Descripción	Foto N°
Punto de acopio de Residuos Sólidos N°2	Consta de cinco (05) cilindros metálicos para residuos no peligrosos. Se encuentran rotulados e identificados adecuadamente.	17

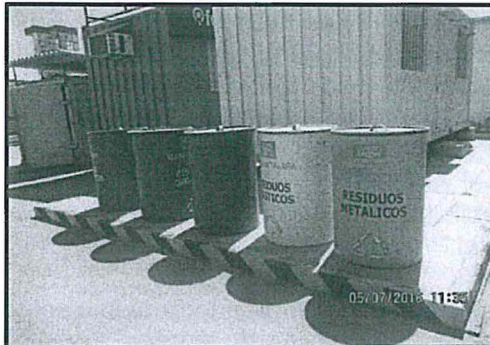
Cuarto punto de Acopio

ÁREAS VERIFICADAS	Descripción	Foto N
Punto de acopio de Residuos Sólidos N°4	Consta de cinco (05) cilindros metálicos para residuos no peligrosos. Se encuentran rotulados e identificados adecuadamente.	22
22 469453 9492090	Punto de acopio de Residuos Sólidos N°4	Consta de cinco (05) metálicos para residuos peligrosos. Se encue

23. En concordancia con ello, en su escrito de descargos, Petroperú presentó fotografías fechadas y georreferenciadas a fin de acreditar que los puntos de acopio detectados cuentan con pisos impermeabilizados. Cabe indicar que el administrado precisó que actualmente en dichos puntos se acopia residuos sólidos no peligrosos mientras que los residuos peligrosos se acopian en el Almacén Central de Residuos Sólidos Peligrosos.

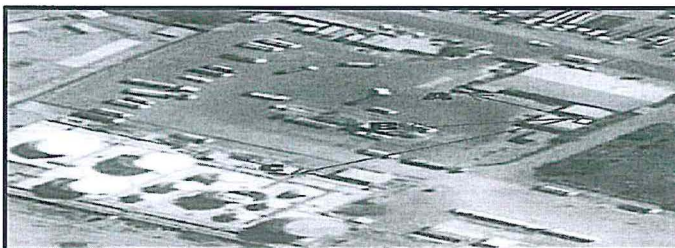
Fotografía presentada en el escrito de descargos

- LEYENDA:
- A: Almacén principal de Residuos Sólidos Peligrosos
  - B: Oficinas administrativas
  - C: Isla de despacho de combustibles
  - D: Tanques de almacenamiento de combustibles

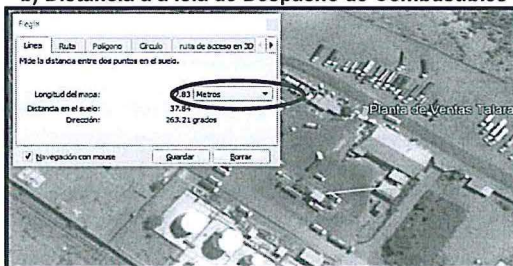
b) Distancia a Isla de Despacho de Combustibles

Distancia: 37.8 metros aproximadamente

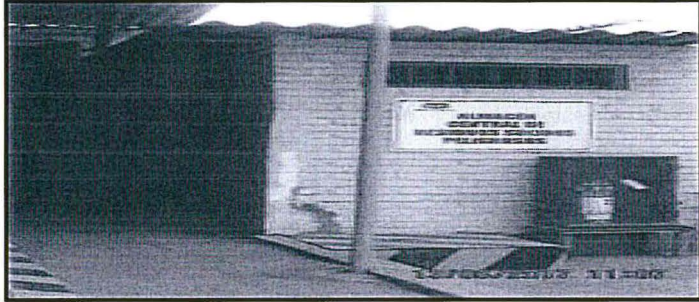
<p>permitan reducir riesgos por posibles emisiones, fugas, incendios, explosiones o inundaciones.</p>	<p>de almacenamiento e isla de despacho); asimismo, cuenta con ventilación que evita acumulación de vapores.</p> <p style="text-align: center;"><b>Fotografía presentada en el escrito de descargos</b></p>

<p style="text-align: center;"><b>Análisis del descargo</b></p> <p>El administrado presenta una fotografía donde se observa que el almacén cuenta con una ventana que mantiene ventilado el interior del mismo. Asimismo, de acuerdo a lo desarrollado precedentemente, ya quedó acreditado que el almacén guarda suficiente distancia de las zonas de riesgo.</p>
<p>3</p>	<p>El Almacén debe contar con sistemas de drenaje y tratamiento de lixiviados.</p>	<p style="text-align: center;"><b>Descargo</b></p> <p>El almacén cuenta con un sistema de drenaje de lixiviados, los cuales se almacenan en una poza de contención ("escuadra") para su posterior recojo y traslado para su tratamiento.</p> <p style="text-align: center;"><b>Fotografía presentada en el escrito de descargos</b></p>

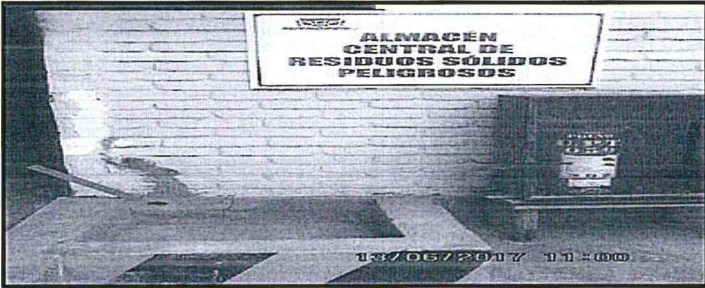
<p style="text-align: center;"><b>Análisis del descargo</b></p> <p>El administrado presenta una fotografía donde se observa que el almacén posee una salida para fluidos en una de sus esquinas, la cual se conecta con una poza de contención al exterior del almacén (sistema de drenaje). Asimismo, el administrado ha indicado que estos residuos son trasladados para su tratamiento con lo cual se estaría cumpliendo la finalidad del reglamento que es asegurar el adecuado manejo de los fluidos acumulados en el almacén.</p>

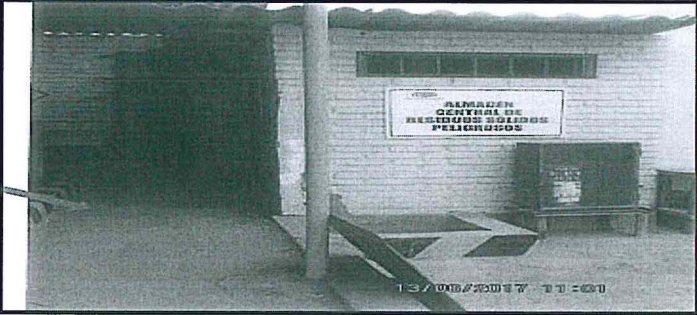
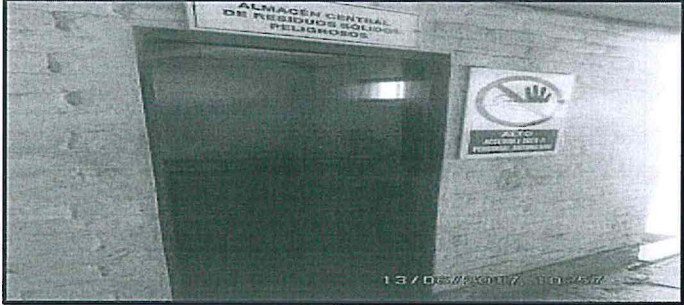
<p>4</p>	<p>Los pasillos o áreas de tránsito deben ser lo suficientemente amplias para permitir el paso de maquinarias y equipos, así como el desplazamiento del personal de seguridad, o de emergencia.</p>	<p style="text-align: center;"><b>Descargo</b></p> <p>El almacén cuenta con pasillos lo suficientemente amplios para el desplazamiento del personal de emergencia y para el traslado del equipo contraincendios.</p> <p>Asimismo, según procedimiento interno, los cilindros solo se llenan hasta la mitad de su capacidad permitiendo que una o dos personas trasladen los cilindros rodándolos por el pasillo exterior del almacén para su recojo y disposición final en el relleno de Milla 6.</p>

<p align="center"><b>Análisis del descargo</b></p> <p>El administrado presenta una fotografía que muestra el pasillo exterior del almacén, el cual posee la distancia suficiente para que los cilindros de residuos sean rodados verticalmente hasta la zona de recojo.</p> <p>Asimismo, de las anteriores fotografías se observa que la puerta es suficientemente amplia para realizar el rodado vertical de cilindros y el ingreso de personal.</p>
5	<p>El Almacén debe contar con sistemas contra incendios, dispositivos de seguridad operativos y equipos e indumentaria de protección para el personal de acuerdo con la naturaleza y toxicidad del residuo.</p>	<p align="center"><b>Descargo</b></p> <p>El almacén principal cuenta con un extintor de polvo químico seco.</p> <p align="center"><b>Fotografías presentadas en el escrito de descargos</b></p>

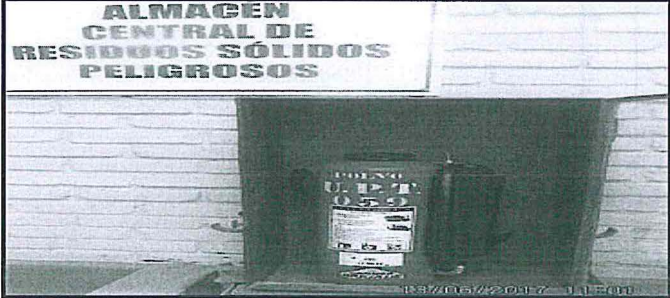
<p align="center"><b>Análisis del descargo</b></p> <p>El administrado presenta una fotografía donde se observa que en el exterior del almacén se ha instalado la caseta de un extintor de polvo químico seco (especial para líquidos inflamables).</p>
6	<p>Los contenedores o recipientes deben cumplir con las características señaladas en el artículo 37 del Reglamento.</p>	<p align="center"><b>Descargo</b></p> <p>Los contenedores poseen dimensiones, forma y material de acuerdo al RLGRS, evitando fugas durante su almacenamiento, operación de carga, descarga y transporte. Asimismo, poseen rotulado visible, identificándose el tipo de residuo y están dispuestos de forma ordenada.</p> <p align="center"><b>Fotografía presentada en el escrito de descargos</b></p>

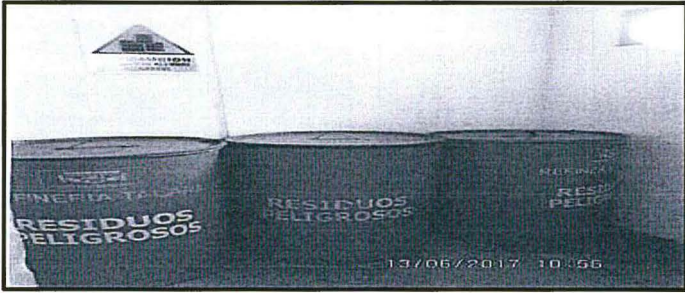
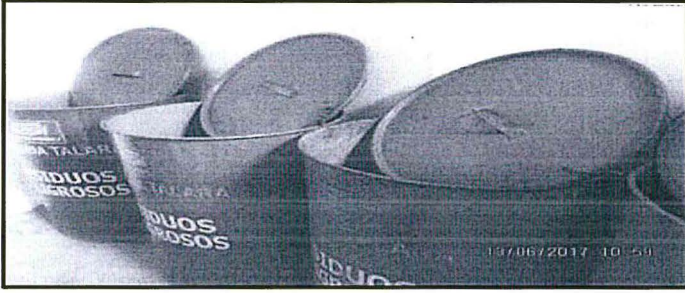
<p align="center"><b>Análisis del descargo</b></p> <p>De las fotografías se observa que los contenedores son de metal, se encuentran en buen estado y poseen sus respectivas tapas de seguridad; asimismo, se encuentran rotulados indicando que contienen residuos de tipo peligroso y están debidamente ordenados.</p>

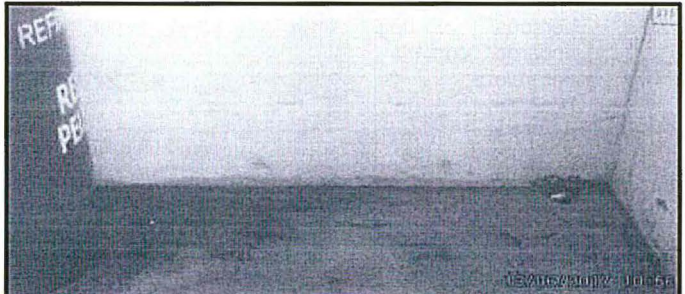
7	<p>Los pisos deben ser lisos, de material impermeable y resistente.</p>	<p align="center"><b>Descargo</b></p> <p>El almacén cuenta con un piso liso impermeable y resistente, según se muestra en la siguiente fotografía:</p> <p align="center"><b>Fotografía presentada en el escrito de descargos</b></p>

<p align="center"><b>Análisis del descargo</b></p> <p>De la fotografía se observa que el almacén posee piso de concreto.</p>
8	<p>Se debe contar con detectores de gases o vapores peligrosos con alarma audible, cuando se almacenen residuos volátiles.</p>	<p align="center"><b>Descargo</b></p> <p>El almacén cuenta con un detector de gases y vapores que se encuentra permanentemente en el almacén; asimismo el operador realiza su lectura diaria y cada vez que se ingresan nuevos contenedores.</p> <p align="center"><b>Fotografía presentada en el escrito de descargos</b></p>

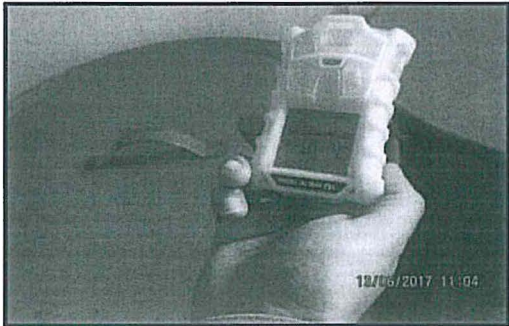
<p align="center"><b>Análisis del descargo</b></p> <p>De la fotografía se aprecia que el administrado cuenta con un detector de gases móvil (sensores para CO, H<sub>2</sub>S, SO<sub>2</sub> y NO<sub>2</sub>).</p>
9	<p>Debe implementarse una señalización que indique la peligrosidad de los residuos, en lugares visibles; y otros requisitos establecidos en el Reglamento y normas que emanen de éste.</p>	<p align="center"><b>Descargo</b></p> <p>El almacén cuenta con la debida señalización que indica la peligrosidad de los residuos en lugares visibles, conforme se aprecia en las siguientes fotografías:</p> <p align="center"><b>Fotografías presentadas en el escrito de descargos</b></p>

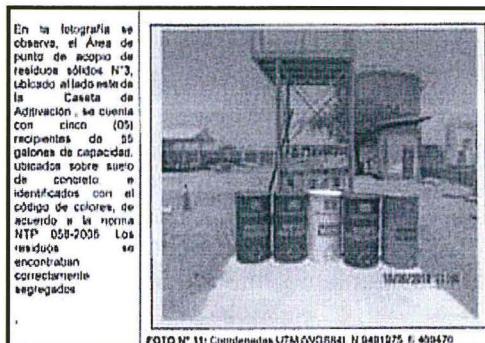
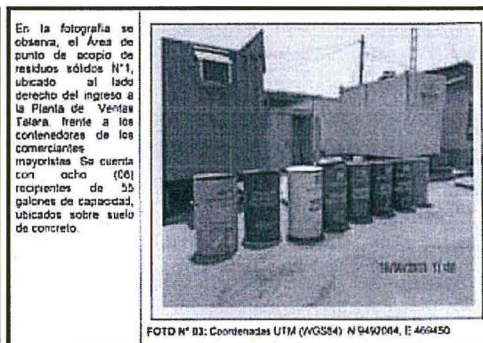
11	9491975	469470	Área de punto de acopio de residuos sólidos N°3, ubicado al lado este de la Caseta de Adjudicación, se cuenta con cinco (05) recipientes de 55 galones de capacidad, ubicados sobre suelo de concreto, e identificados con el código de colores, de acuerdo a la norma NTP 058-2005. Los residuos se encuentran correctamente segregados.
----	---------	--------	---

3	9492084	469450	Área de punto de acopio de residuos sólidos N°1, ubicado al lado derecho del ingreso a la Planta de Vertedero Talara, frente a los contenedores de los comerciantes mayoristas. Se cuenta con ocho (08) recipientes de 55 galones de capacidad, ubicados sobre suelo de concreto, e identificados con el código de colores, de acuerdo a la norma NTP 058-2005. Los residuos se encuentran correctamente segregados.
---	---------	--------	--

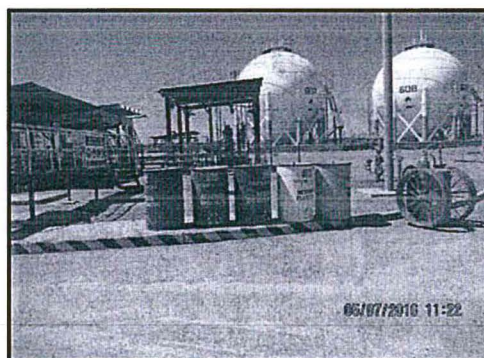
ÁREAS VERIFICADAS	Descripción	Foto N°
Punto de acopio de Residuos Sólidos N°1	Consta de cinco (05) cilindros metálicos para residuos no peligrosos. Se encuentran rotulados e identificados adecuadamente.	7

7	469463	9491984	Punto de acopio de Residuos Sólidos N°1	Consta de cinco (05) cilindros metálicos para residuos no peligrosos. Se encuentran rotulados e identificados adecuadamente.
---	--------	---------	---	--

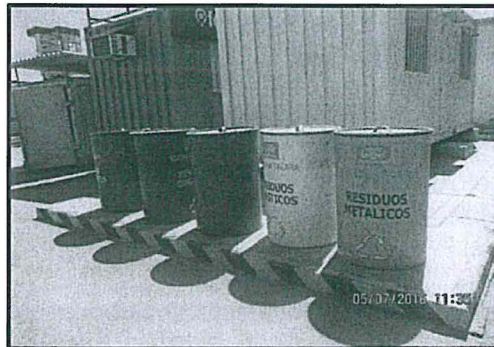
**Cuarto punto de Acopio**

ÁREAS VERIFICADAS			Descripción	Foto N
Punto de acopio de Residuos Sólidos N°4			Consta de cinco (05) cilindros metálicos para residuos no peligrosos. Se encuentran rotulados e identificados adecuadamente.	22
22	469453	9492080	Punto de acopio de Residuos Sólidos N°4	Consta de cinco (05) metálicos para residuo peligrosos. Se encue

23. En concordancia con ello, en su escrito de descargos, Petroperú presentó fotografías fechadas y georreferenciadas a fin de acreditar que los puntos de acopio detectados cuentan con pisos impermeabilizados. Cabe indicar que el administrado precisó que actualmente en dichos puntos se acopia residuos sólidos no peligrosos mientras que los residuos peligrosos se acopian en el Almacén Central de Residuos Sólidos Peligrosos.
24. En ese orden de ideas, de la evaluación de la información generada por la Dirección de Supervisión y considerando que el administrado presentó medios probatorios que acreditan que los puntos de acopio analizados cuentan con piso impermeabilizado (concreto), se concluye que la conducta infractora fue subsanada con anterioridad al inicio del PAS, conforme se aprecia en la siguiente línea de tiempo:
