EXPEDIENTE N° : 1202-2016-OEFA/DFSAI/PAS
ADMINISTRADO : SOCIEDAD MINERA AUSTRIA DUVAZ S.A.C.
PASIVOS AMBIENTALES : AUSTRIA DUVAZ
UBICACIÓN : DISTRITO DE MOROCOCHA, PROVINCIA DE YAULI, DEPARTAMENTO DE JUNIN
SECTOR : MINERÍA
MATERIA : COMPROMISOS AMBIENTALES RESPONSABILIDAD ADMINISTRATIVA

Lima, 12 de octubre del 2017

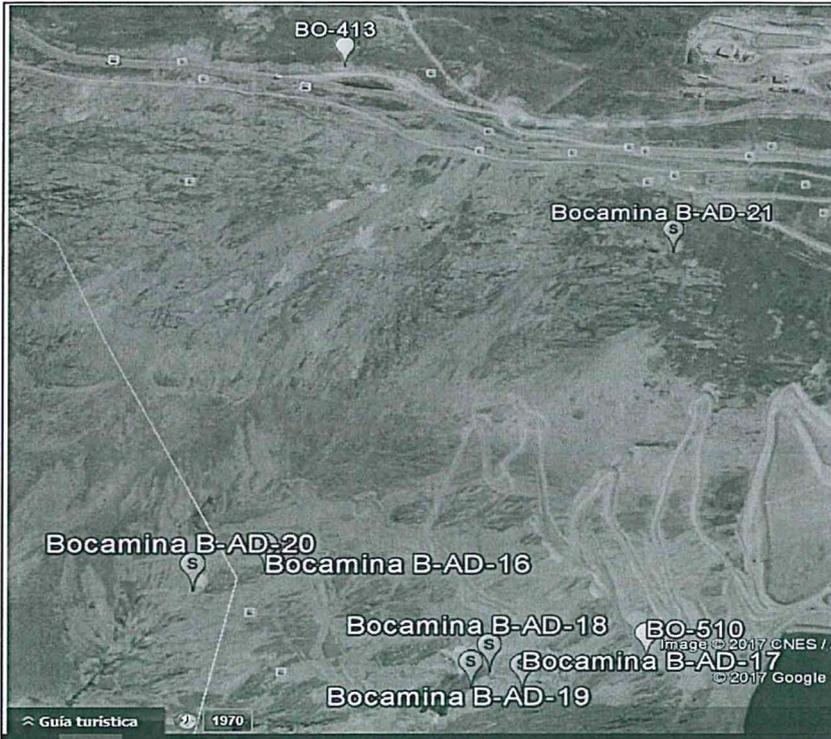
Grafico N° 1: Ubicación de las bocaminas de la zona Ticlio

- 47. Como se puede observar, las bocaminas que se encuentran en la zona denominada Ticlio las cuales son B-AD-16, B-AD-17, B-AD-18, B-AD-19, B-AD-20 y B-AD-21, no se superponen a los componentes del proyecto Toromocho, por lo que se debería realizar el cierre de las mencionadas bocaminas, de acuerdo a las especificaciones contempladas en el PCPAM Austria Duvaz.
- 48. Asimismo, se procedió a superponer las bocaminas de las zonas El Pilar, tal como se muestra a continuación:

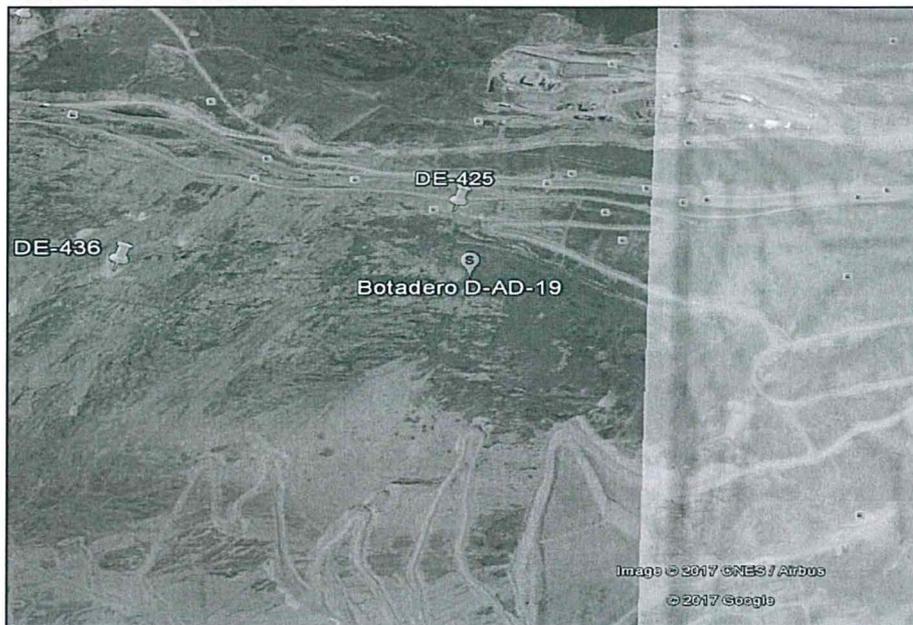
Grafico N° 3: Ubicación de los desmontes de la zona Ticlio

63. Se procedió a superponer el depósito de desmontes sobre la zona Ticlio, tal como se puede observar en la siguiente imagen:

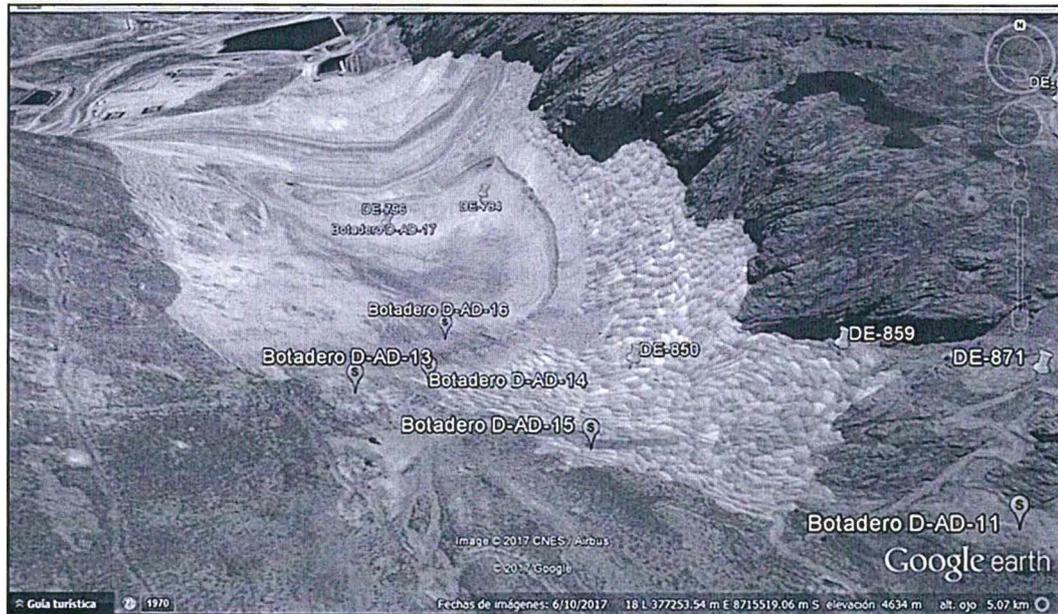
Grafico N° 4: Ubicación de los desmontes de la zona El Pilar

- 68. Asimismo, se procedió a superponer los depósitos de desmontes de la zona El Pilar, tal como se muestra a continuación:

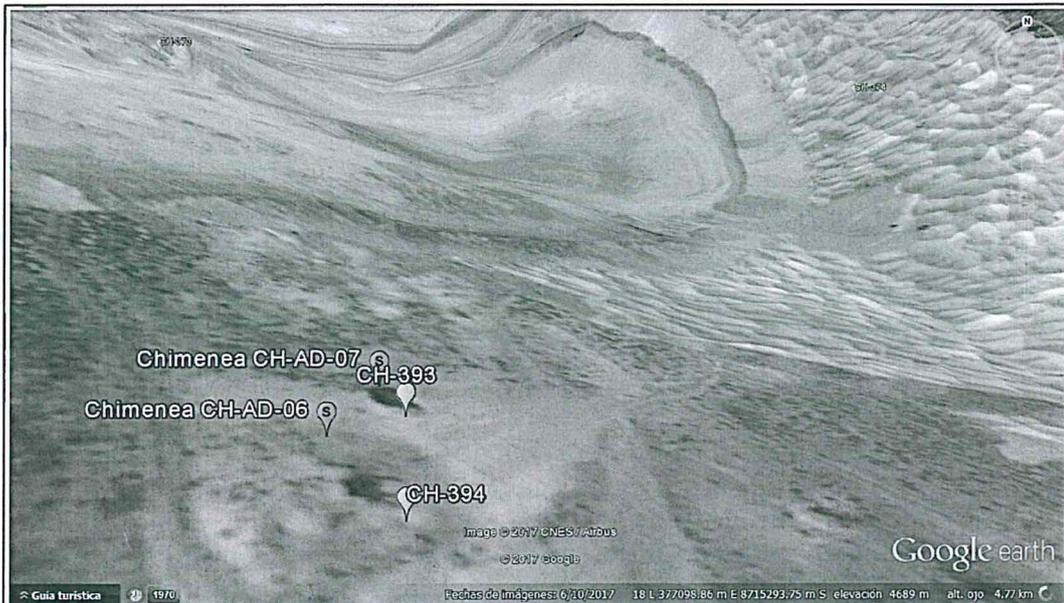
Grafico N° 5: Ubicación de las chimeneas de la zona El Pilar

76. De la revisión del EIA Toromocho, se tiene que Minera Chinalco declaró como pasivo ambiental la chimenea CH-AD-076, CH-AD-07 y CH-AD-11, con códigos CH-3934, CH-393 y CH-392 respectivamente. Tal como se muestra a continuación:

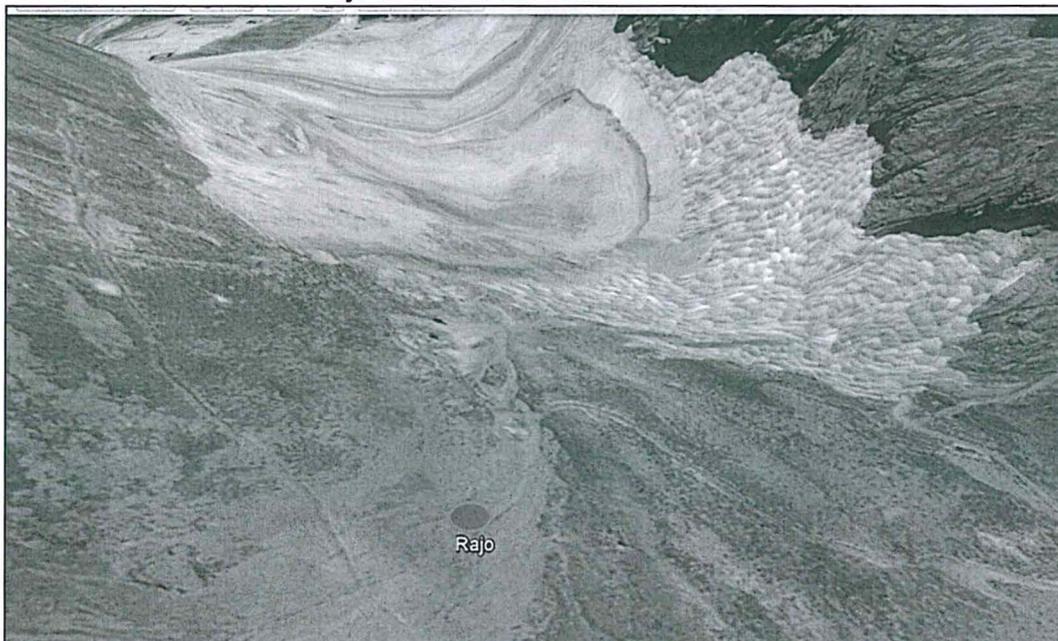
Grafico N° 6: Ubicación del rajo de la zona El Pilar

- 80. Al respecto, de la revisión del Informe de la Supervisión Regular 2016, no se cuenta con hallazgo relacionado a este componente.
- 81. Asimismo, al superponer el rajo R-AD-06 de la zona El Pilar, se tiene que este se encuentra próximo al depósito de desmonte Sureste del Proyecto Toromocho,
