EXPEDIENTE N° : 707-2016-OEFA/DFSAI/PAS<sup>1</sup>  
 ADMINISTRADO : REFINERÍA LA PAMPILLA S.A.A.  
 UNIDAD FISCALIZABLE : PLANTA DE EFLUENTES  
 UBICACIÓN : DISTRITO DE VENTANILLA, PROVINCIA  
 CONSTITUCIONAL DEL CALLAO  
 SECTOR : HIDROCARBUROS LÍQUIDOS

Lima, 31 de octubre del 2017

**VISTOS:** El Informe Final de Instrucción N° 1058-2017-OEFA/DFSAI/SDI-IFI del 31 de octubre del 2017 y demás documentos que obran en el expediente; y,

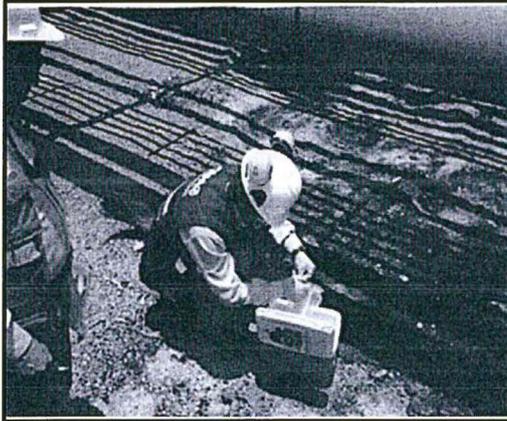
Fotografía N° 5: Vista del monitor preparando su equipo de muestreo en las cercanías del lugar del derrame, se observa las manchas en el suelo debajo del rack de tuberías.

15. La conducta detectada se sustenta en las fotografías N° 5, 6, 8 y 9 del Informe Preliminar de Supervisión Directa N° 814-2015-OEFA-DS/HID<sup>17</sup> recogidas en el Informe de Supervisión N° 1556-2016-OEFA/DS-HID en las que se observa el suelo afectado por el derrame de *slop*, no habiéndose observado la presencia de los trabajadores de Relapasaa:

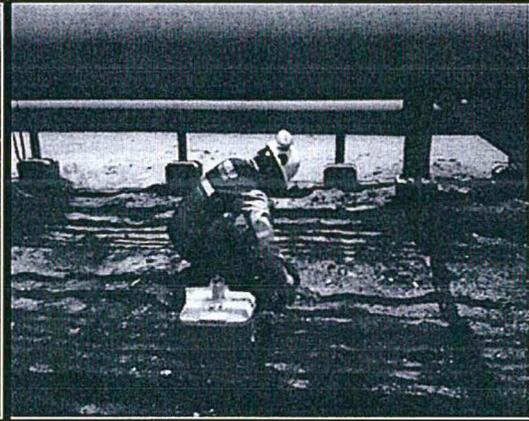
Fotografía N° 6: Vista del punto 227,6, ESP realizando el muestreo de suelo impregnado con slop, debajo del punto de fuga. Coordenadas UTM WGS84 267736E 8681280N. Personal del OEFA encargado del muestreo no contaba con máscara respiratoria con filtro de gases.

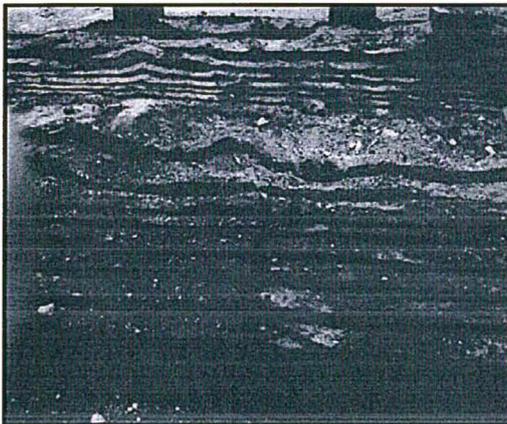
Fotografía N° 8: Vista del punto de muestreo donde se observa el área impregnada con slop que contenía hidrocarburos.

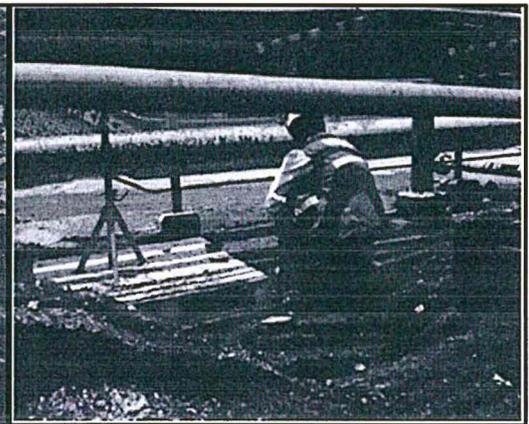
Fotografía N° 9: Vista del punto 227,6, ESP-1 realizando el muestreo de suelo impregnado con slop. Coordenadas UTM wgs84 267747E 8681278N se observa remoción de terreno.

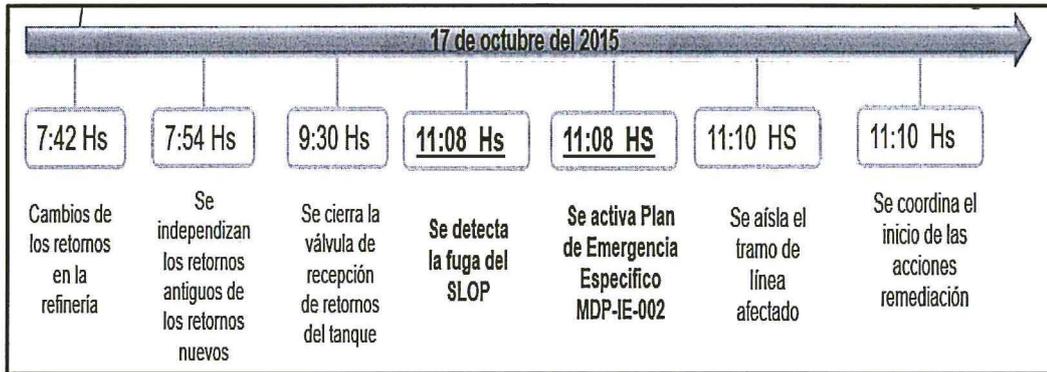
**Gráfico N° 1: Línea de Tiempo de las acciones realizadas por Relapasaa**

Fuente: Presentación de Relapasaa utilizada durante el informe oral

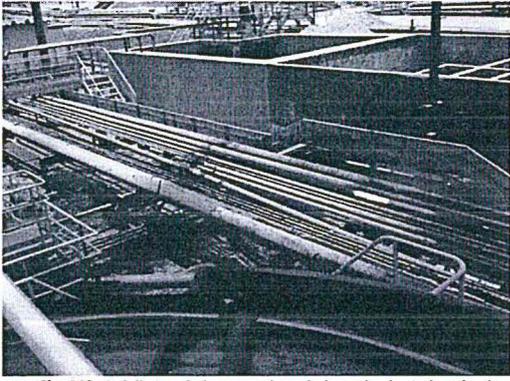
**Fotografía N° 4:** Vista del corredor del rack de tubería (este-oeste), donde ocurrió el derrame hasta la altura de la pasarela amarilla, hasta donde se esparció el slop derramado. Coordenadas UTM WGS84 267736E 8691280N

"(...)  
Durante la supervisión de la emergencia se detectó que debajo del rack de tuberías donde estaba instalado el tubo fallado, el suelo se encontraba impregnado con hidrocarburos que contiene el slop, el mismo que estaba siendo transferido al tanque 31T1J para su tratamiento en el sistema, con la finalidad de recuperar los hidrocarburos contenidos en dicho efluente (SLOP). La tubería se encontró reparada y forrada con cinta plástica".

23. En esa línea, en la Supervisión Especial 2015 (19 de octubre del 2015) se constató que el administrado había procedido a reparar la tubería cuyo rompimiento dio origen al derrame de slop<sup>21</sup>:

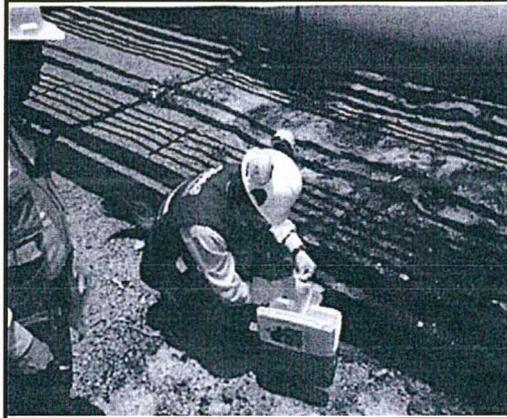
Fotografía N° 5: Vista del monitor preparando su equipo de muestreo en las cercanías del lugar del derrame, se observa las manchas en el suelo debajo del rack de tuberías.

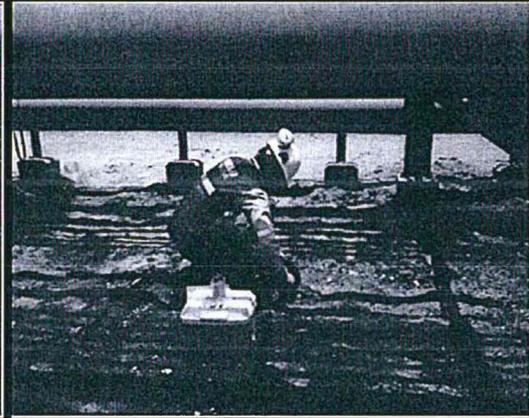
Fotografía N° 6: Vista del punto 227,6, ESP realizando el muestreo de suelo impregnado con slop, debajo del punto de fuga. Coordenadas UTM WGS84 267736E 8681280N. Personal del OEFA encargado del muestreo no contaba con máscara respiratoria con filtro de gases.

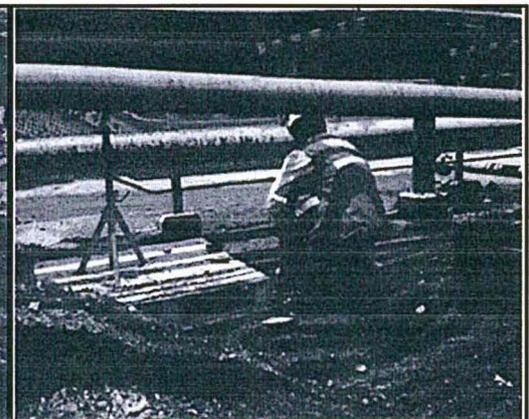
Fotografía N° 9: Vista del punto 227,6, ESP-1 realizando el muestreo de suelo impregnado con slop. Coordenadas UTM wgs84 267747E 8681278N se observa remoción de terreno.

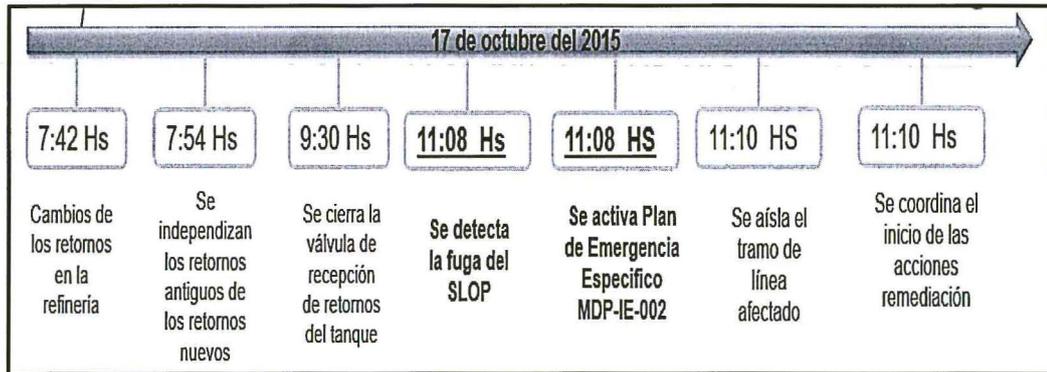
**Gráfico N° 1: Línea de Tiempo de las acciones realizadas por Relapasaa**

Fuente: Presentación de Relapasaa utilizada durante el informe oral

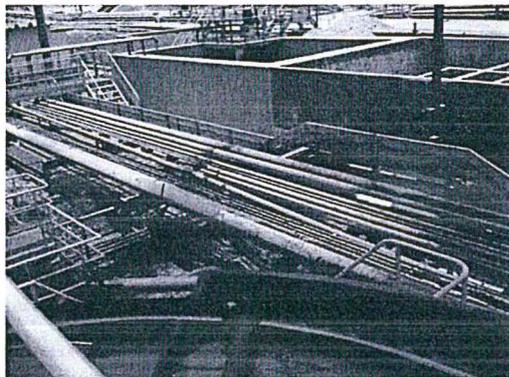
Fotografía N° 4: Vista del corredor del rack de tubería (este-este), donde ocurrió el derrame hasta la altura de la pasarela amarilla, hasta donde se esparció el slop derramado. Coordenadas UTM WGS84 267736E 8691280N

"(...)  
Durante la supervisión de la emergencia se detectó que debajo del rack de tuberías donde estaba instalado el tubo fallado, el suelo se encontraba impregnado con hidrocarburos que contiene el slop, el mismo que estaba siendo transferido al tanque 31T1J para su tratamiento en el sistema, con la finalidad de recuperar los hidrocarburos contenidos en dicho efluente (SLOP). **La tubería se encontró reparada y forrada con cinta plástica**".

23. En esa línea, en la Supervisión Especial 2015 (19 de octubre del 2015) se constató que el administrado había procedido a reparar la tubería cuyo rompimiento dio origen al derrame de slop<sup>21</sup>:
