**EXPEDIENTE N°** : 162-2017-OEFA/DFSAI/PAS  
**ADMINISTRADO** : PLUSPETROL NORTE S.A.<sup>1</sup>  
**UNIDAD PRODUCTIVA** : LOTE 8  
**UBICACIÓN** : DISTRITO DE URARINAS, PROVINCIA Y  
DEPARTAMENTO DE LORETO  
**SECTOR** : HIDROCARBUROS LÍQUIDOS  
**MATERIAS** : MEDIDAS DE MITIGACIÓN  
INFORMACIÓN FALSA  
RESPONSABILIDAD ADMINISTRATIVA  
MEDIDA CORRECTIVA  
REGISTRO DE ACTOS ADMINISTRATIVOS

#### III.1. Hecho imputado N° 1: Pluspetrol Norte no adoptó medidas necesarias y oportunas para mitigar los impactos ambientales negativos generados como consecuencia del derrame de hidrocarburos ocurrido el 1 de febrero del 2014

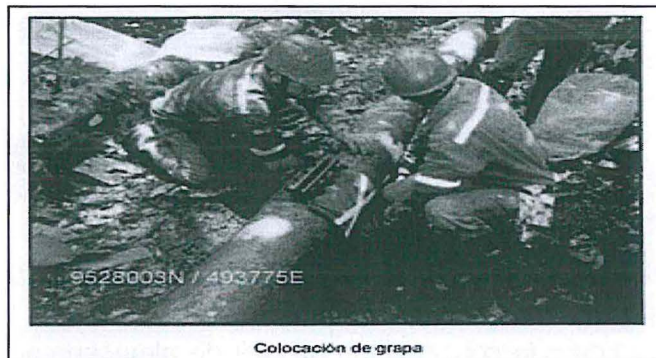
**Foto N° 2: Instalación de grapa metálica**

25. Sin embargo, de lo verificado por la Dirección de Supervisión<sup>29</sup> y remitido por el administrado<sup>30</sup> durante la Supervisión Especial 2014, únicamente se constató la implementación parcial de las siguientes actividades:

- Agregaron polvo absorbente de crudo.
- Colocación de grapa metálica en el ducto averiado.
- Se observaron dos salchichas absorbentes en diferentes lugares – se evidencia que se requiere de una mayor cantidad de salchichas para contener el crudo derramado.
