EXPEDIENTE N° : 1527-2016-OEFA/DFSAI/PAS
ADMINISTRADO : MINERA IRL S.A.
UNIDAD FISCALIZABLE : PROYECTO DE EXPLORACIÓN BETHANIA
UBICACIÓN : DISTRITO DE ACOBAMBILLA, PROVINCIA Y
DEPARTAMENTO DE HUANCABELICA
SECTOR : MINERÍA
MATERIAS : COMPROMISO AMBIENTAL
RESPONSABILIDAD ADMINISTRATIVA
MEDIDA CORRECTIVA

III.2. Hecho imputado N° 1: El titular minero no realizó el cierre de las plataformas de perforación denominadas 03, 05, 06, 07, 08, 09, 10, 11, 12, 13, 14, 15, 16, 17, 18, 19, 20, 21 y 22, según lo establecido en su instrumento de gestión ambiental

III.3. Hecho imputado N° 2: El titular minero implementó cuatro (4) plataformas de perforación en las coordenadas UTM (WGS84) 444115 E y 8 602 492 N, 444 082 E y 8 602 478 N; 442 102 E y 8 602 340 N; y, 442 001 E y 8602 153 N, incumpliendo lo establecido en su instrumento de gestión ambiental

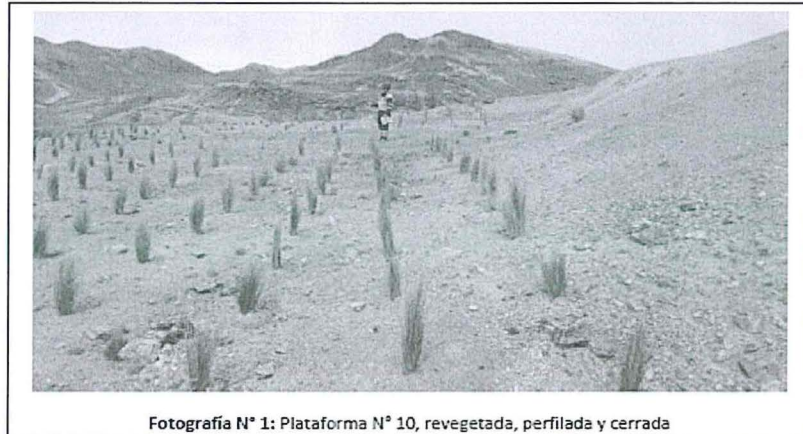
Plataforma 10

63. De acuerdo a lo detallado por la Dirección de Supervisión en la lista de componentes verificados durante las acciones de la Supervisión 2017⁴², se corroboró que la plataforma⁴³ presentaba el corte realizado en el talud del terreno.
64. En el escrito de descargos N° 2 el administrado informó que la plataforma se encuentra debidamente perfilada y con presencia de vegetación. Con el fin de acreditar lo alegado, presentó una serie de fotografías⁴⁴; del análisis de las mismas se puede corroborar que el administrado cumplió con realizar el perfilado⁴⁵ en el talud del terreno, de acuerdo a la topografía circundante. Conforme a lo que se puede apreciar en la siguiente imagen:

65. Del análisis de las imágenes presentadas por el administrado, se concluye que se ha realizado el perfilado del talud en el terreno; en consecuencia, cumplió con la ejecución de las actividades de cierre establecidas en su instrumento de gestión ambiental.

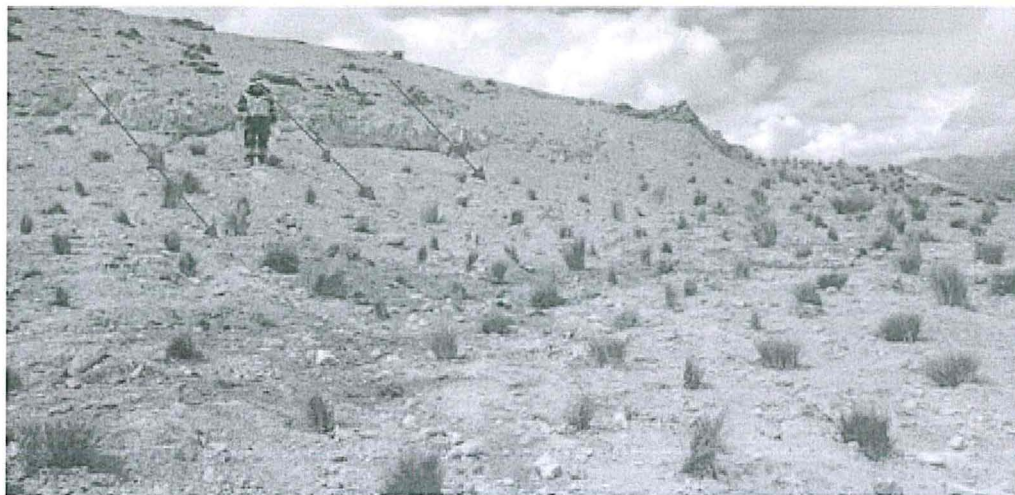
Plataforma N° 1

84. Sin embargo, de la visualización de las fotografías se advierte que el administrado no ha cumplido con realizar el perfilado del talud de las plataformas de perforación N° 1 y 2, de acuerdo a la topografía circundante; asimismo, respecto de la plataforma N° 23, la fotografía no muestra todo el área, por lo que no se puede comprobar que el talud se encuentre perfilado. Ello se puede evidenciar en las siguientes imágenes:

Fotografía N° 1: Plataforma N° 1, con vegetación y perfilada

- 86. En conclusión, de acuerdo a análisis realizado no ha quedado acreditado que el administrado haya perfilado los cortes de talud de las plataformas N° 1, 2 y 23. Al respecto, se debe reiterar que la falta de perfilado del talud de las plataformas de perforación podría ocasionar erosión eólica e hídrica del suelo y, como consecuencia de ello, desprendimiento de material de las partes altas, arrastre de sedimentos y dispersión del material particulado; de igual modo, el arrastre de sedimentos y la dispersión de material particulado pueden situarse sobre la vegetación aledaña y ocasionar que la vegetación pierda su capacidad fotosintética y afectar su desarrollo⁶².
- 87. Por lo expuesto, y en virtud de lo establecido en el artículo 22° de la Ley del Sinefa, corresponde ordenar el dictado de la siguiente medida correctiva:

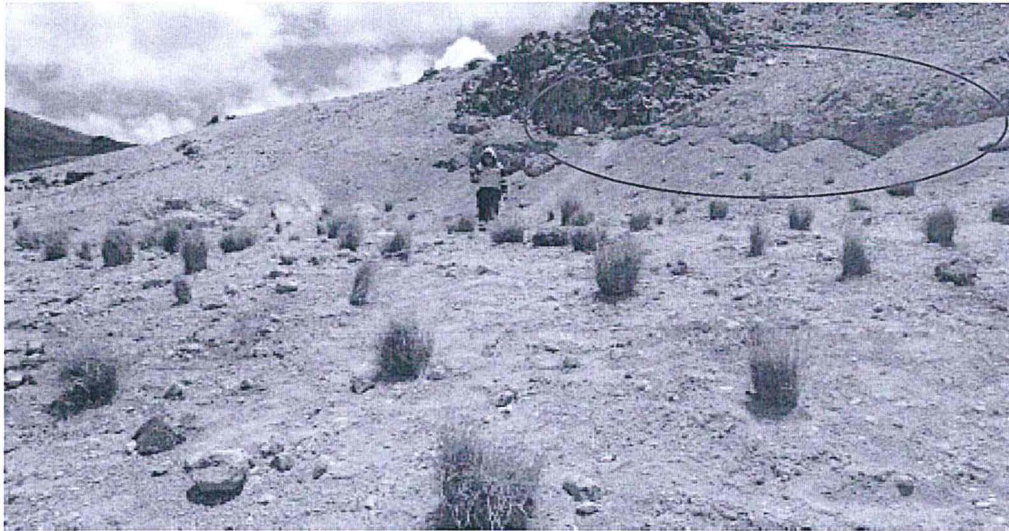
Plataforma N° 2

Fotografía N° 1: Plataforma N° 2, con vegetación y perfilada
