EXPEDIENTE N° : 1986-2016-OEFA/DFSAI/PAS
ADMINISTRADO : ANDALUCITA S.A.
UNIDAD MINERA : ANDALUCITA
UBICACIÓN : DISTRITO DE PAITA, PROVINCIA DE PAITA Y
DEPARTAMENTO DE PIURA
SECTOR : MINERÍA
MATERIAS : INCUMPLIMIENTO DE COMPROMISO AMBIENTAL
RESPONSABILIDAD ADMINISTRATIVA
ARCHIVO

SUMILLA: *Se declara la existencia de responsabilidad administrativa de Andalucita S.A., al haberse acreditado la comisión de las siguientes infracciones:*

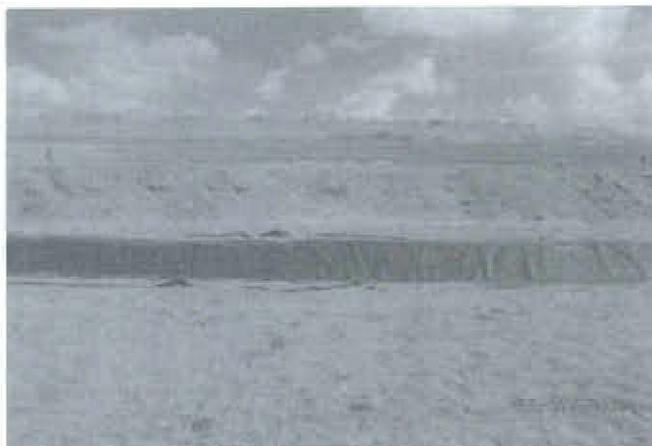
Impermeabilización de la desmontera flanco sur

- (iv) En el Primer Descargo¹⁸, el titular minero adjuntó fotografías en las cuales se aprecian vistas actualizadas del estado del canal de coronación implementado en el franco sur del depósito de desmontes. Algunas de dichas fotografías se observan a continuación:

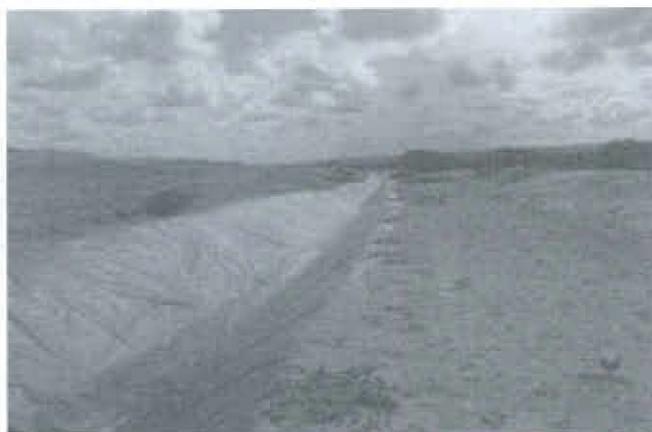
Otra vista de la desmontera flanco sur, debidamente revestida con geomembrana

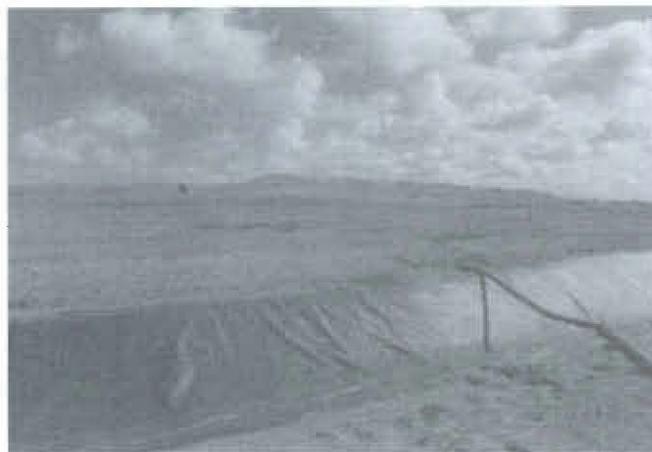
Impermeabilización de la desmontera flanco sur

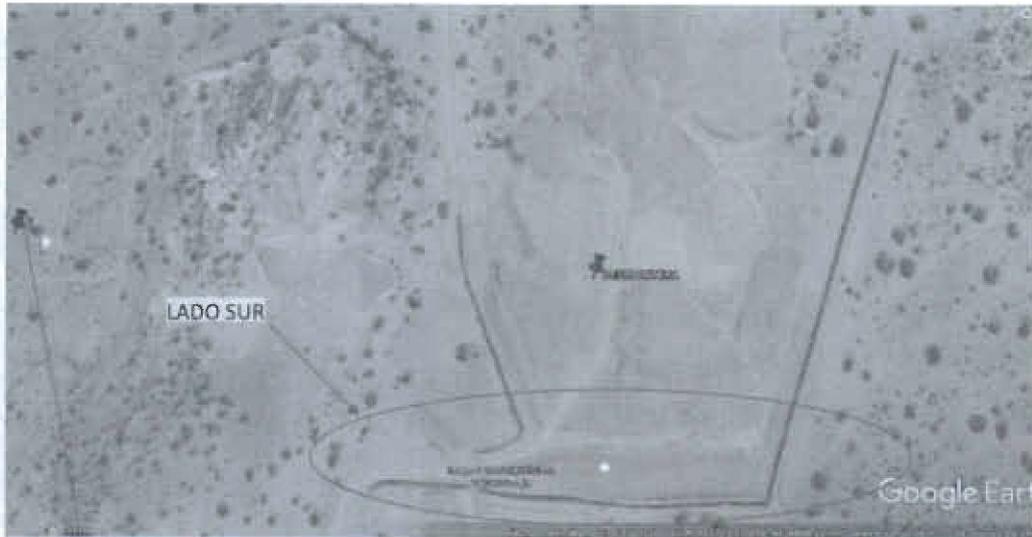
16. Por otra parte, en la siguiente imagen satelital de junio del 2015, se puede observar los tramos del canal de coronación del depósito de desmonte, específicamente en el flanco sur.

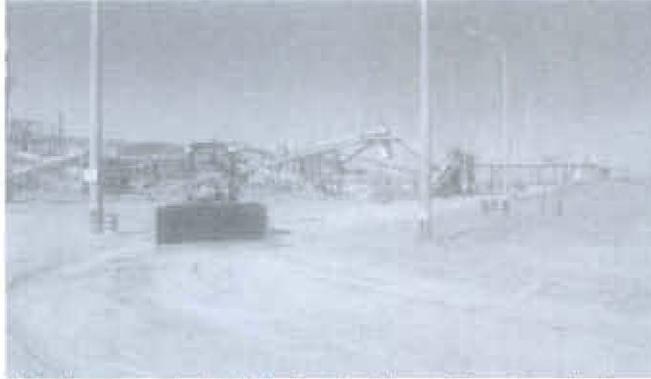
En la foto se aprecia el trabajo de retiro del material suelto realizado con el cargador frontal en la zona de acceso al área de planta por tránsito de camiones.

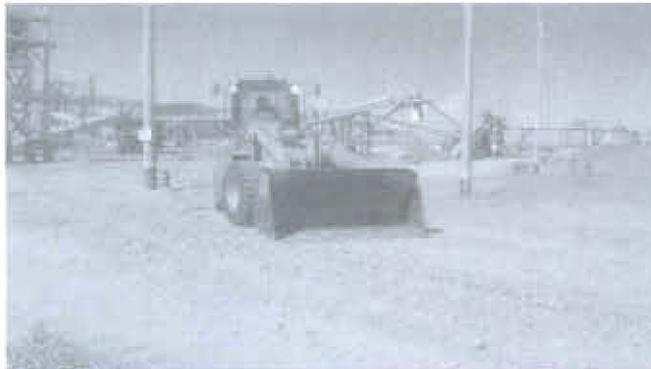
En esta foto se aprecia el lastrado del material de préstamo de carga gruesa que ha reemplazado al material suelto ya retirado de la "tierra molda" y que por acción del viento generaba polvo.

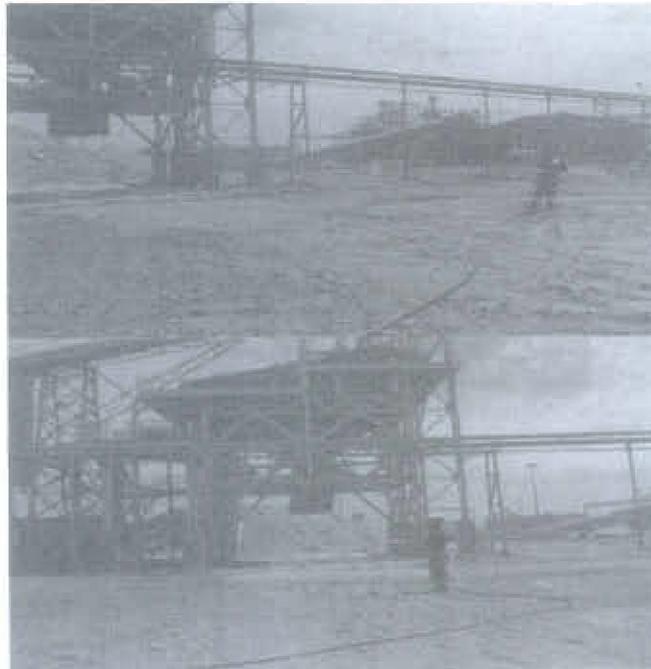
En ambas fotos se aprecia el regado del área con el material grueso de préstamo ya colocado en las zonas de tránsito de camiones, mitigando la polución de dichas áreas.

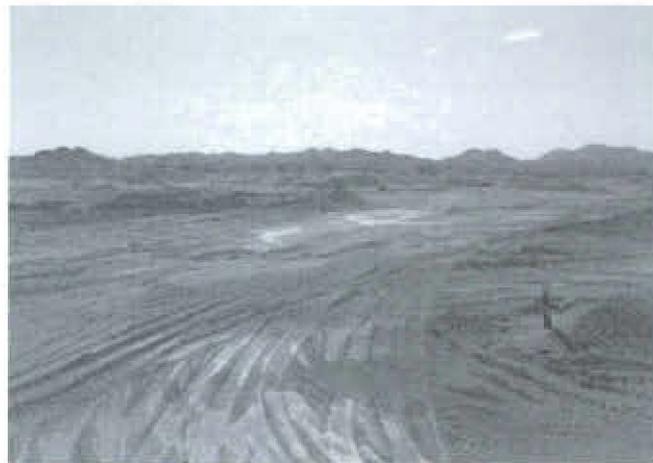
Riego en acceso al tajo

- (ii) En el Primer Descargo, el titular minero indicó que elaboró un programa de regadío permanente en las áreas de trabajo y las vías de acceso, y adjuntó fotografías mostrando el riego en las diferentes áreas de trabajo y las vías de acceso²⁸. Algunas de dichas fotografías se muestran a continuación:

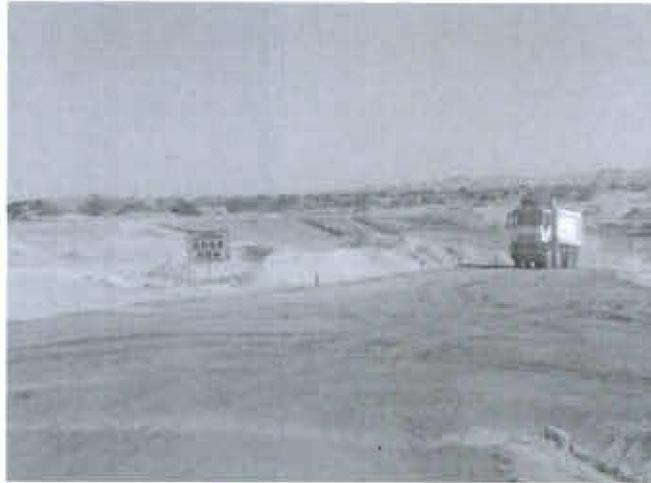
Riego en vías de acceso

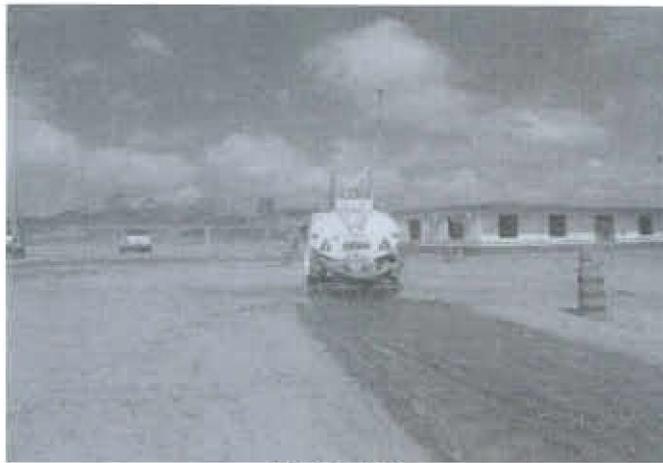
Riego en planta

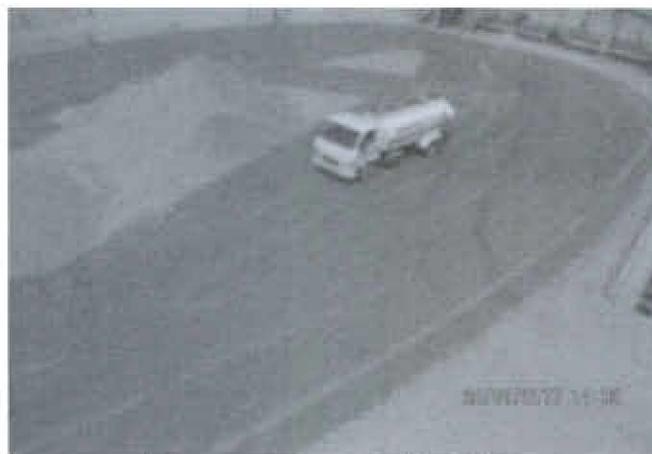
Riego en zonas cercanas a tolva de finos

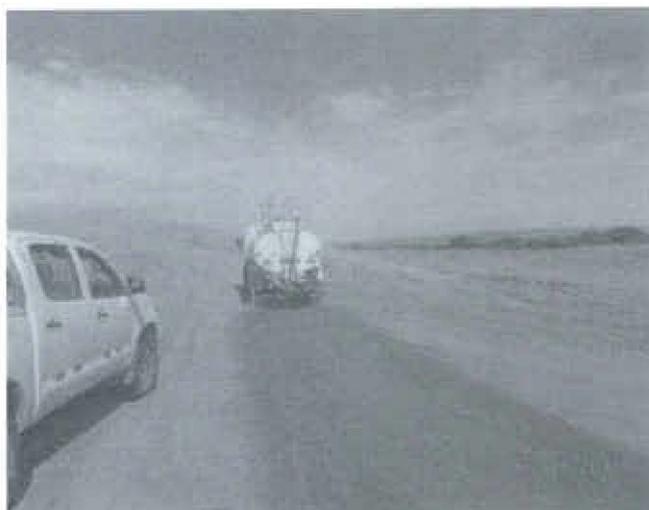
Riego en desmontera

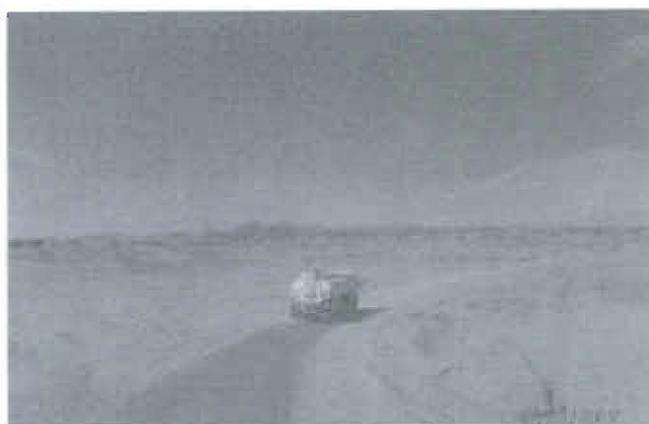
Riego en accesos a mina

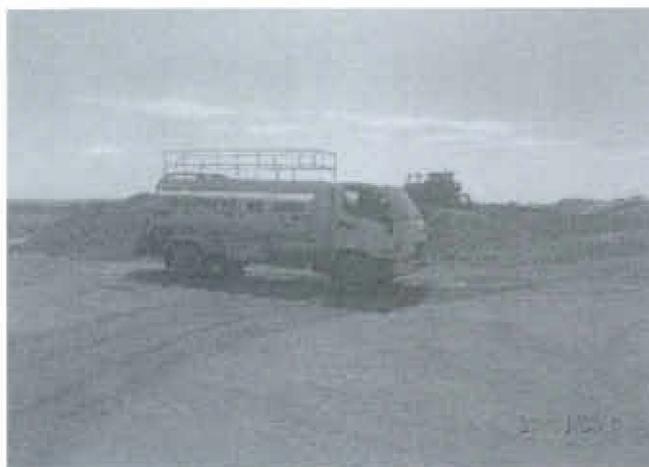
Riego en zona de trabajo en mina

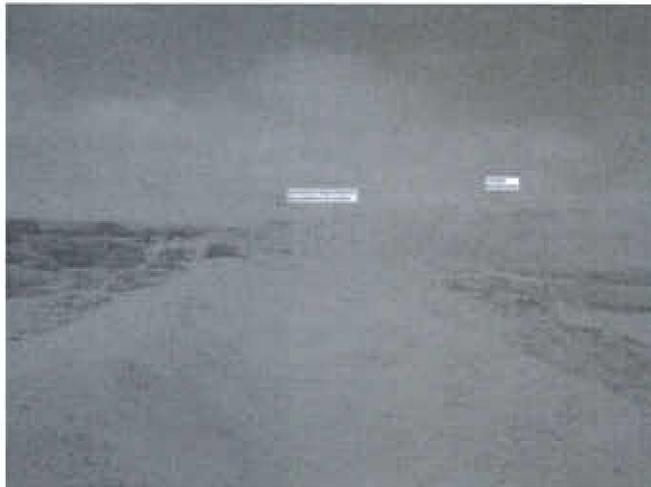
47. Durante la Supervisión Regular 2013, la Supervisora observó la erosión en algunos tramos de la zona del depósito de desmontes³⁴.
48. En tal sentido, el titular minero incumplió las obligaciones contenidas en el EIA de Andalucita al no haber realizado monitoreos de control de erosión en tramos de la zona del depósito de desmonte.
49. Al respecto se debe señalar que, de la revisión de los medios probatorios contenidos en el expediente, se observa lo siguiente:
 - (i) Mediante Carta N° PRAN-815/13 del 23 de julio del 2013, el titular minero informó al OEFA que había procedido a eliminar y rectificar los tramos que se encontraban erosionados en la cantera y en el depósito de desmontes mediante el uso de un cargador frontal³⁵. Adjuntó las siguientes fotografías a fin de acreditar lo afirmado:

En la foto se muestra el estado en que se encontraban algunos tramos erosionados por causa de las lluvias del lado Este de la Desmontera Nivel 01.

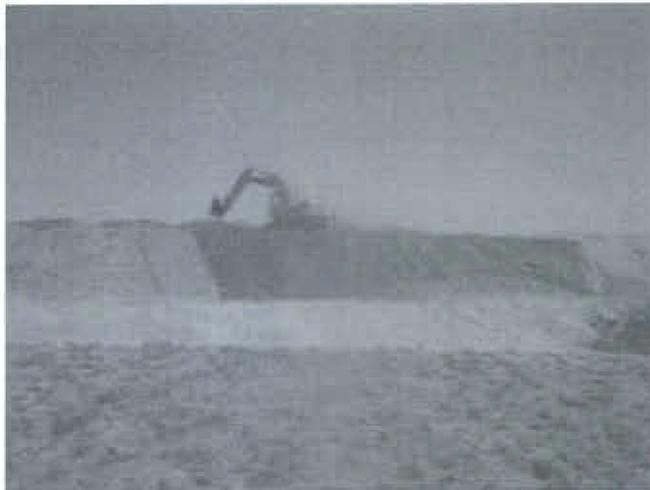
En la foto se muestra a la Excavadora 325 DL rectificando los tramos erosionados por la acción de las lluvias; al mismo tiempo está perfilando los taludes en el primer banco del lado Este la Desmontera

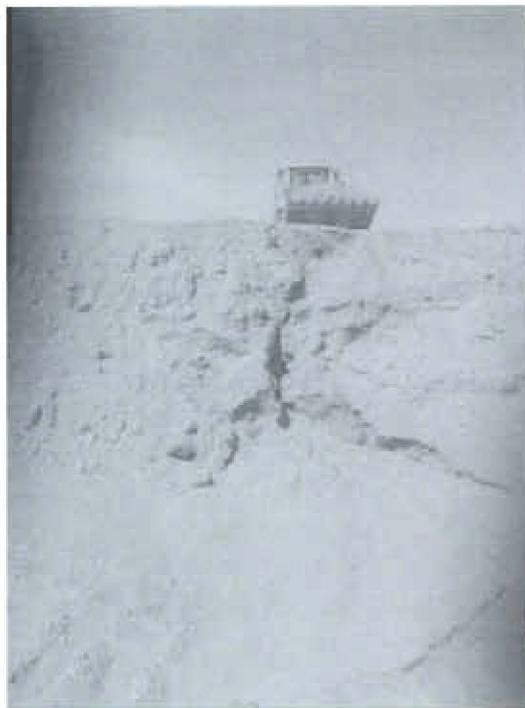
En la foto se muestra un tramo Erosionado, ubicado en la Mina del banco Nivel 01 en el Transversal 02 por causa de las lluvias. Asimismo, se observa la llegada de un Cargador Frontal para su corrección.

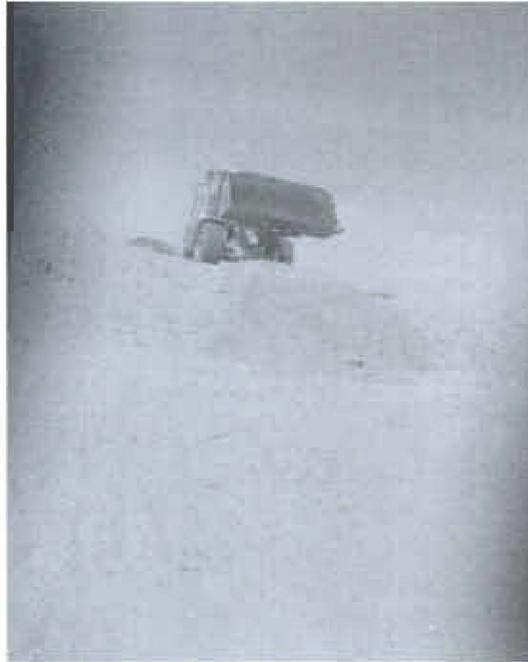
En la foto se muestra al Cargador Frontal 962 H rectificando el tramo erosionado en la Mina por la acción de las lluvias, en el Nivel 01 en el Transversal 02; al mismo tiempo está perfilando el talud. El material tiene propiedades plásticas por eso se le riega para que el material se plastifique y quede de la forma deseada.

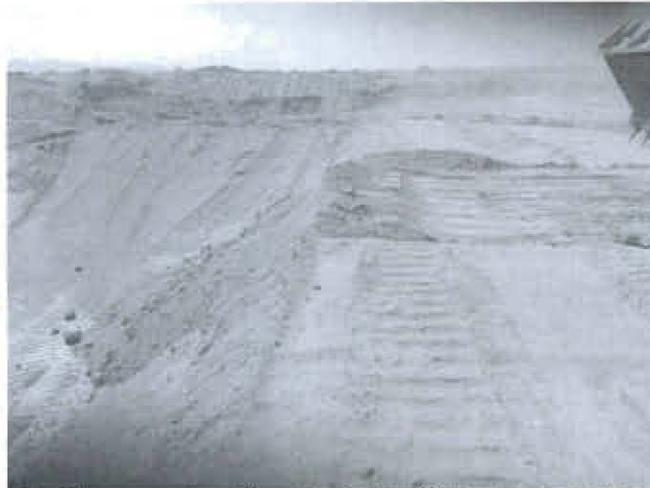
En la foto se muestra al Cargador Frontal 962 H rectificando el tramo erosionado en la Mina por la acción de las lluvias, en el Nivel 01 en el Corte 09 al mismo tiempo está perfilando el talud, el material tiene propiedades plásticas por eso se le riega para que el material se plastifique y quede de la forma deseada

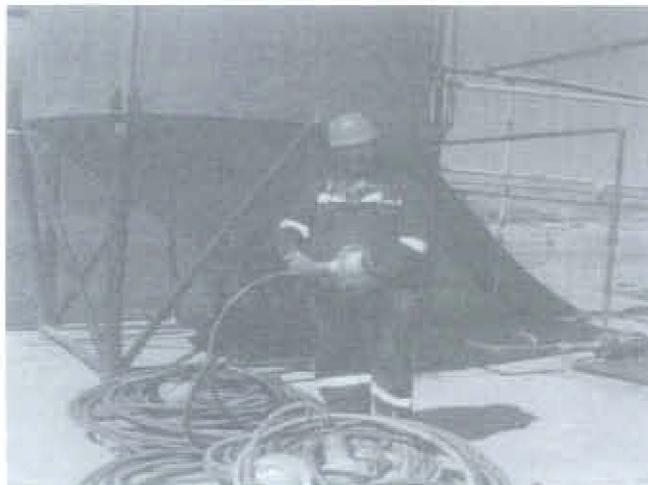
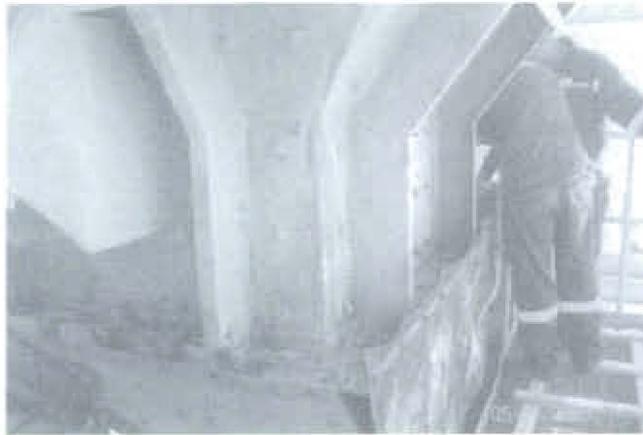
64. De la revisión de los documentos contenidos en el expediente, se observa lo siguiente:
- (i) Mediante Carta N° PRAN-801/13⁴⁰ de fecha 11 de abril del 2013, el titular minero informó al OEFA el acondicionamiento de dos (02) nebulizadores y un sistema de tuberías de agua y línea de aire con sus respectivas válvulas para ser colocadas en la entrada de la tolva de finos con el fin de mitigar el polvo que se genera. Asimismo, en la parte superior del chute de la tolva electrohidráulica, mencionó que se implementó un encerramiento con plancha de jebe de 9 mm para direccionar la descarga hacia la tolva del volquete. Adjuntó fotografías como medio de prueba, algunas de las cuales se muestran a continuación:

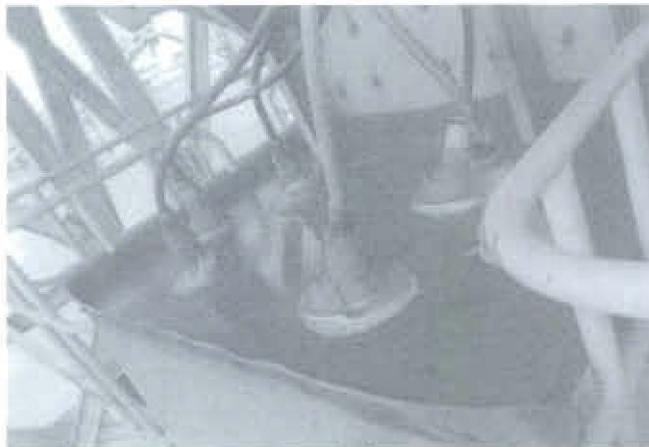
En la foto se observa un sistema de 6 aspersores adicionados en la parte superior de la tolva que son accionados de forma manual al momento de realizar la descarga de finos al volquete generando el respectivo humedecimiento del mineral, minimizando así la polución propia de la descarga. Además, evita que durante el trayecto del volquete hacia la desmontera, se emita polvo al ambiente, debido a que se genera una capa húmeda en toda la superficie del mineral depositado en el volquete.

- (ii) Mediante Carta N° PRAN-815/13⁴¹ del 23 de julio 2013, el titular minero informó al OEFA la implementación de un sistema de aspersión por agua, el cual se activa de forma manual cuando se procede a realizar la descarga hacia los volquetes. Adjuntó fotografías como medio de prueba, algunas de las cuales se muestran a continuación:

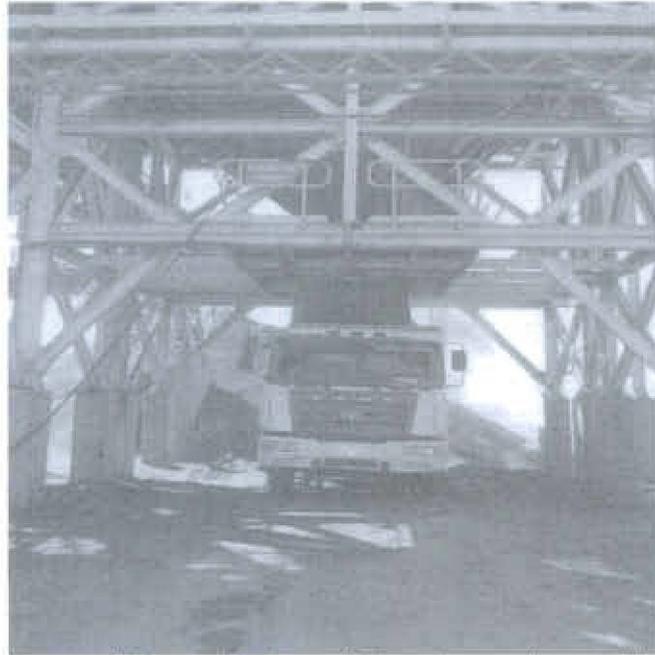
Descarga de finos al volquete con el sistema de aspersión encendido. Se puede apreciar que la polución hacia el ambiente ha disminuido. Asimismo, se comprueba la efectividad de las paredes de caucho para direccionar la carga dentro de la tolva del volquete.

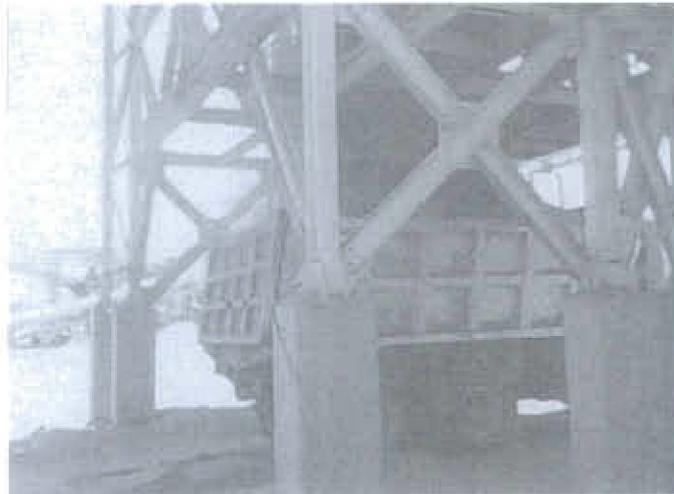
ANTES

- (iii) Mediante Carta N° PRAN-914/15⁴² del 23 de noviembre del 2015, el titular minero indicó que adicionalmente a lo establecido en su EIA, procedió a encerrar o confinar la tolva de finos para evitar la emisión de polvo. Adjuntó las siguientes fotografías para acreditar su afirmación:

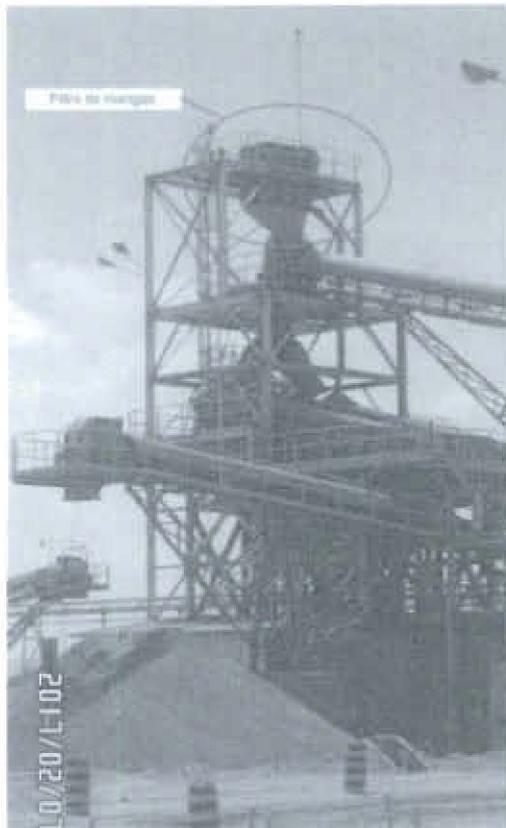
Baghouse 04, instalado en la parte alta de la tolva de finos

- (iv) En el Primer Descargo⁴³, el titular minero precisó que, en cumplimiento a su EIA, cuenta con extractores de polvos y filtros de mangas ubicados en las diferentes áreas de la planta, cuyo funcionamiento se realiza mediante un sistema de equipos Baghouse (colector de polvos), tal como se muestra en las siguientes fotografías:

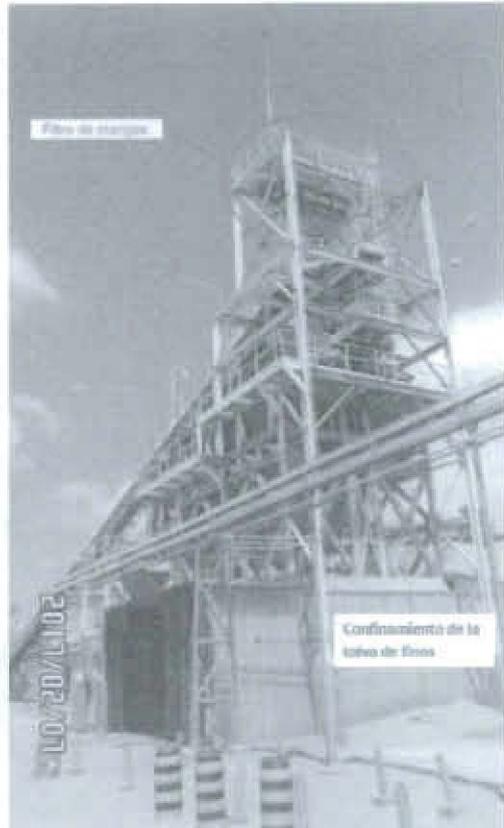
Otra vista del Baghouse 04. Abajo, el confinamiento de la tolva de finos

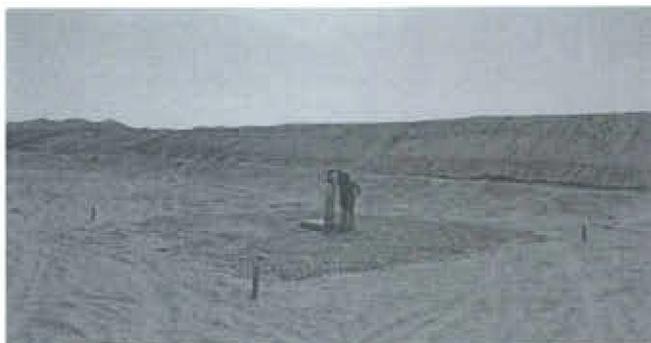
FOTO N° 7: Vista panorámica donde se aprecia la construcción del Piezómetro N° 1 al pie del desmonte seco

82. De la revisión de los documentos contenidos en el expediente, se observa que mediante Carta N° PRAN-851/2014⁴⁷ de fecha 10 de febrero del 2014, el titular minero informó al OEFA la culminación de la construcción de los piezómetros N° 1, 2 y 3 ubicados al pie del dique del depósito de desmontes. Adjuntó las siguientes fotografías para acreditar su afirmación:

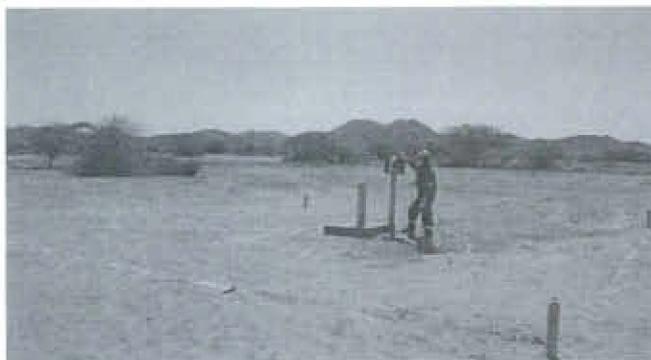
FOTO N° 8: Vista de culminación de construcción de Piezómetro N° 2 en desmonte seco

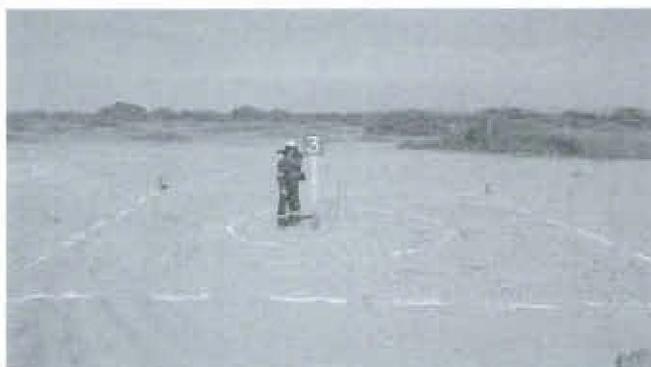
FOTO N° 9: Foto donde se puede apreciar la culminación del Piezómetro N° 3 en desmonte seco

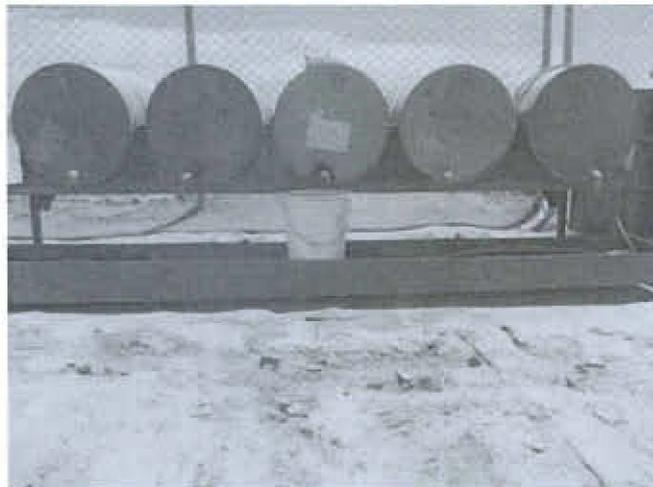
Reubicación de cilindros de aceites a contenedores hechos para tal fin

97. De la revisión de los medios probatorios contenidos en el expediente, se observa lo siguiente:
- (i) Mediante Carta N° PRAN-801/13⁵⁰ del 11 de abril del 2013, el titular minero señaló que colocó los cilindros de aceite usado en los contenedores hechos para tal fin. Asimismo, adjuntó un plano con el diseño de un área con loza de concreto y muro de contención para la colocación de dichos contenedores. Adjuntó la siguiente fotografía para acreditar su afirmación:

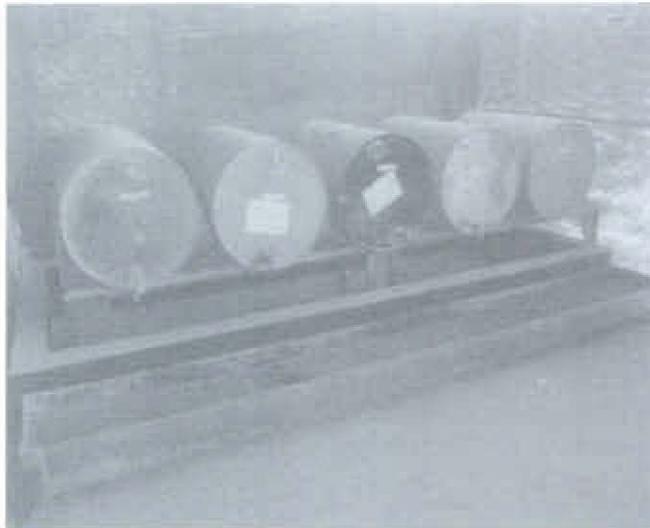
Depósito de aceites usados que se encuentran colocados sobre una estructura de metal acondicionada para tal fin, que a su vez como se muestra, están sobre una poza de concreto armado para contención en caso de derrames, pintada con pintura especial gravilla

- (ii) Mediante la Carta N° PRAN-815/13⁵¹ del 23 de julio del 2013, el titular minero indicó que retiró los cilindros de aceite usado y los reubicó en un depósito, en el cual se encuentran colocados en una estructura de metal, la misma que se encuentra sobre una poza de concreto armado que sirve de sistema de contención en caso de derrames. Asimismo, también se cuenta con una rejilla para contener goteos y/o derrames. A continuación se muestran las fotografías remitidas por el titular minero:

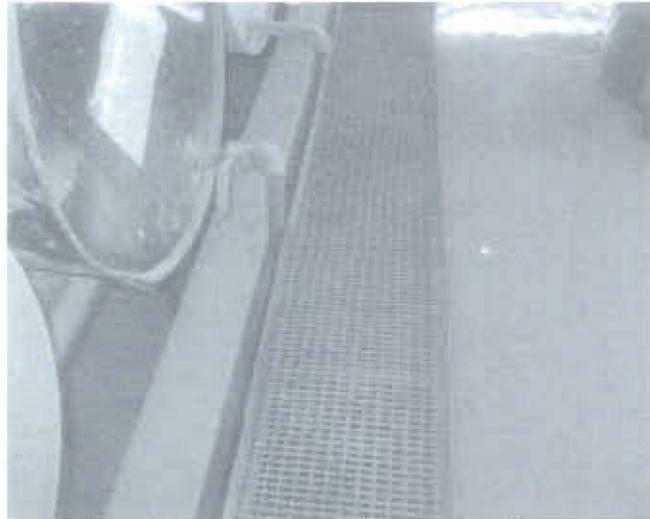
Rejilla metálica para contener posibles goteos y/o derrames

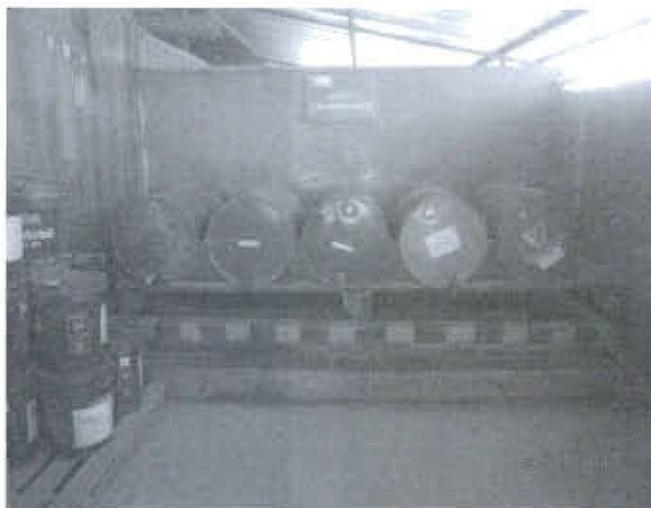
Zona donde se colocan actualmente los aceites, instalados sobre una estructura de metal acondicionada para tal fin. Aquí podemos observar un muro ó dique de contención e impermeabilizado con losa de concreto.

- (iii) En el Primer Descargo⁵², el titular minero adjuntó fotografías en las cuales se aprecian vistas actualizadas de la zona donde se almacenan los cilindros de aceite usado. Dichas fotografías se observan a continuación:

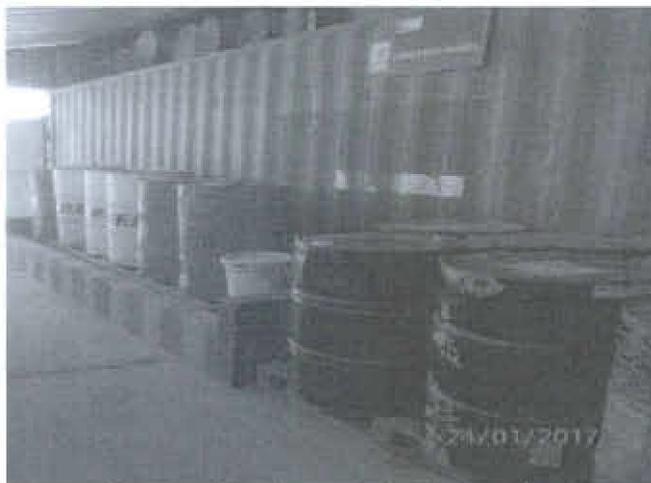
Zona donde se colocan actualmente los aceites
