EXPEDIENTE N° : 056-2015-OEFA/DFSAI/PAS  
385-2015-OEFA/DFSAI/PAS  
ADMINISTRADO : MINERA YANACOCHA S.R.L.<sup>1</sup>  
UNIDAD FISCALIZABLE : CHAUPILOMA SUR  
UBICACIÓN : DISTRITOS DE CAJAMARCA, ENCAÑADA Y LOS  
BAÑOS DEL INCA, PROVINCIA DE CAJAMARCA,  
DEPARTAMENTO DE CAJAMARCA  
SECTOR : MINERÍA  
MATERIAS : COMPROMISO AMBIENTAL  
LÍMITES MÁXIMOS PERMISIBLES  
RESPONSABILIDAD ADMINISTRATIVA CON  
MEDIDA CORRECTIVA

Resolución Directoral N° 1599-2017-OEFA/DFSAI

Expediente N° 056-2015-OEFA/DFSAI/PAS  
Expediente N° 385-2015-OEFA/DFSAI/PAS

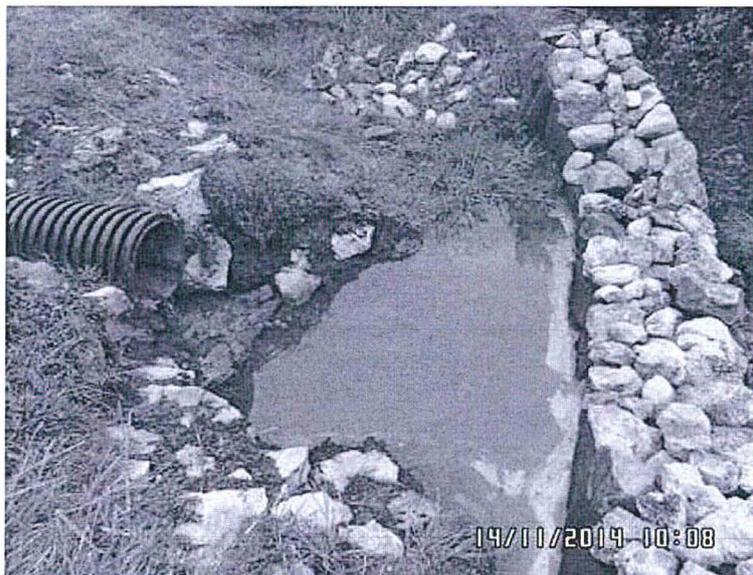
Imagen N° 1: Fotografía N° 44 de la Supervisión Especial 2014

Fotografía N° 44: Tubería que descarga sobre suelo natural las filtraciones colectadas en la poza construida aguas arriba del canal de escorrentía. Se observa sedimentos color rojizo sobre el suelo.

50. En tal sentido, con dicha documentación no puede considerarse subsanada la conducta. Sin perjuicio de ello, el administrado presentó en su segundo escrito de descargos las fotografías correspondientes a la colección de filtración y sedimentos, que no cuentan con la fecha en que fueron tomadas, no obstante, al evidenciarse trabajos posteriores a la Supervisión Regular 2014, se tomará en consideración en la evaluación de las medidas correctivas.
51. Bajo lo expuesto y de los medios probatorios contenidos en el expediente, esta Dirección considera que ha quedado acreditada la responsabilidad administrativa del administrado, por no tomar las medidas de previsión y control que eviten e impidan que los sedimentos cuya composición excede los ECA Suelo y la Línea Base del EIA aprobado por Resolución Directoral N° 049-2013-MEM/AAM, entren en contacto con el ambiente.

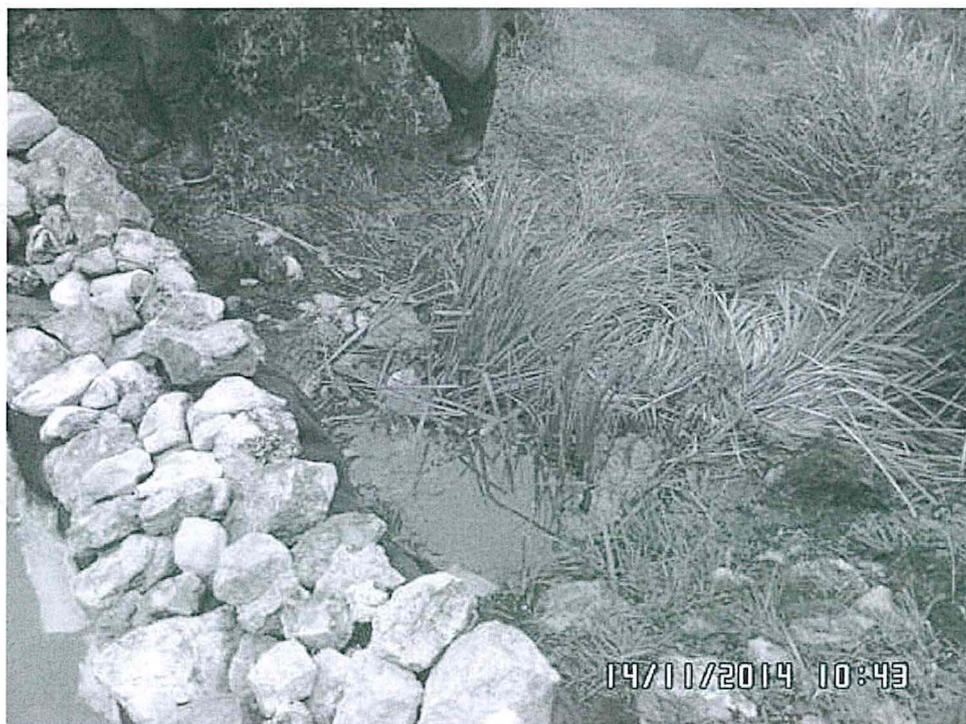
Imagen N° 2: Fotografía 45 de la Supervisión Especial 2014

Fotografía N° 45: Sedimentos color rojizo sobre el suelo natural después de la primera barrera, en la zona de descarga de las filtraciones a través de una tubería.

70. Asimismo, de los documentos revisados se aprecia que dicha conducta infractora generaría un riesgo de alteración negativa en el ambiente, toda vez que los sedimentos muestreados contienen cobre (175 mg/kg), zinc (58,7 mg/kg), cadmio (1,6 mg/kg), arsénico (101 mg/kg), selenio (7,84 mg/kg), hierro (64 383 mg/kg), cromo (71,4 mg/kg) mercurio (1,10 mg/kg) y silicio (11 428 mg/kg), que por sus características podrían alterar la calidad de suelos, agua (aporte de metales pesados, modificación de pH), flora (afectaría el crecimiento vegetal, intoxicación, bioacumulación), fauna (intoxicación, bioacumulación de metales al consumir esta vegetación) de la zona.

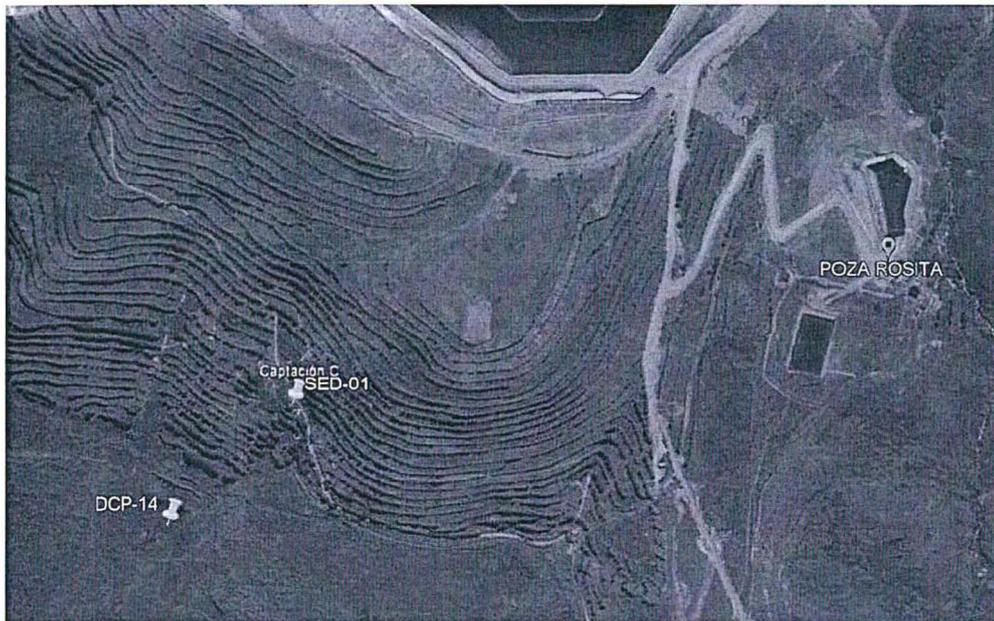
Imagen N° 3: Superposición de la imagen satelital presentado por el administrado y el punto de muestreo materia de la presente imputación

73. De acuerdo a la imagen anterior, la poza de Captación C y la poza donde se tomó la muestra SED-01, se ubican en el mismo lugar, por lo que se trataría del mismo componente. En tal sentido, se habría corregido la conducta infractora toda vez que el administrado habría ejecutado la limpieza y mantenimiento de los sedimentos, así como de la impermeabilización de la poza de sedimentación, tal como se evidencia en la siguiente fotografía presentada por el administrado<sup>59</sup>:
