EXPEDIENTE N° : 116-2017-OEFA/DFSAI/PAS
ADMINISTRADO : PAN AMERICAN SILVER HUARON S.A.
UNIDAD FISCALIZABLE : HUARON
UBICACIÓN : DISTRITOS DE SAN FRANCISCO Y SANTA BÁRBARA DE CARHUACAYAN, PROVINCIAS DE AMBO Y YAULI, DEPARTAMENTOS DE HUÁNUCO Y JUNÍN
SECTOR : MINERÍA
MATERIAS : CUMPLIMIENTO DE COMPROMISO AMBIENTAL
RESPONSABILIDAD ADMINISTRATIVA

III.1. **Hecho imputado N° 1:** El titular minero no ejecutó las medidas de cierre establecidas en el instrumento de gestión ambiental, consistentes en la construcción de estructuras hidráulicas en los depósitos de desmonte denominados DA-108 y DA-109 pertenecientes a la zona de San Marcelo

III.2. Hecho imputado N° 2: El titular minero vertió flujos de aguas residuales al suelo, incumpliendo lo establecido en su instrumento de gestión ambiental

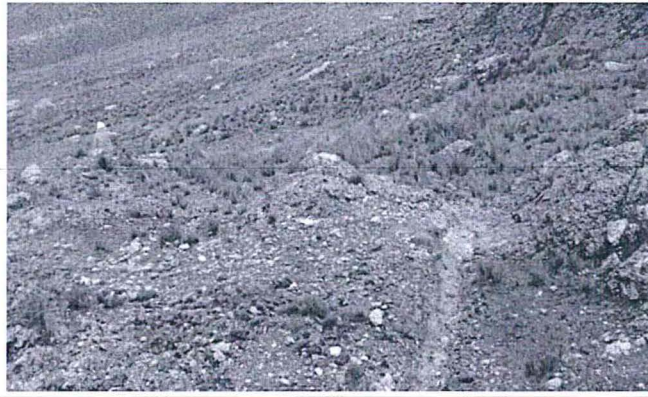
Fotografía N° 4

23. Asimismo, en el escrito de descargos N° 1 Pan American presentó los siguientes argumentos adicionales:
 - (i) La Fotografía N° 3 del Informe de Supervisión 2014 menciona erradamente que la desmontera DA-108 no cuenta con estructura hidráulica y que la ubicación indicada por el supervisor donde debe estar implementado el canal de derivación no es técnicamente viable. El titular minero presentó una fotografía donde se mostraría el canal de derivación en la desmontera DA-108:

Vista del Canal de Derivación de la Desmontera DA-108

- (i) A través de la flecha mostrada en la Fotografía N° 3 del Informe de Supervisión 2014 se buscó resaltar lo observado por el personal de la Dirección de Supervisión, esto es, la falta de canales de derivación en la desmontera DA-108; además, de la fotografía presentada por Pan American no es posible evidenciar la construcción de una estructura hidráulica de mampostería de piedra y de forma trapezoidal como indica el PCPAM Huarón.

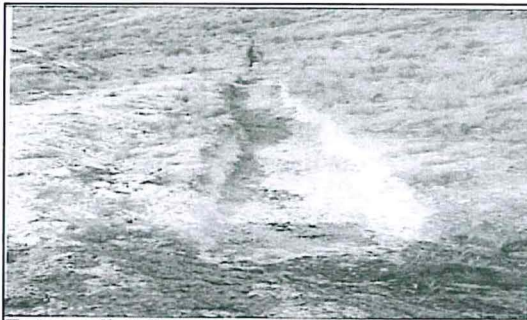
Fotografía N° 1: Proceso de habilitación de las obras hidráulicas para los componentes ambientales de San Marcelo (DA-108, DA-109)

- 26. Si bien en las fotografías se observa la implementación de un canal con mampostería en piedra y cemento, no presentan referencias visuales que permitan determinar que han ido implementadas para las desmonteras DA-108 y DA-109; asimismo, no se tienen coordenadas que permitan establecer su ubicación. Por lo tanto, no son un medio probatorio idóneo que permita acreditar la subsanación de la conducta imputada.

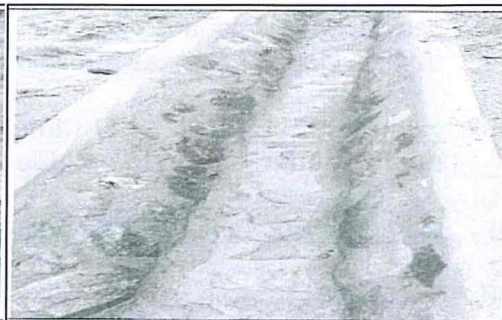
Fotografía N° 2: Obras hidráulicas culminadas para los componentes de San Marcelo (DA-108, DA-109)

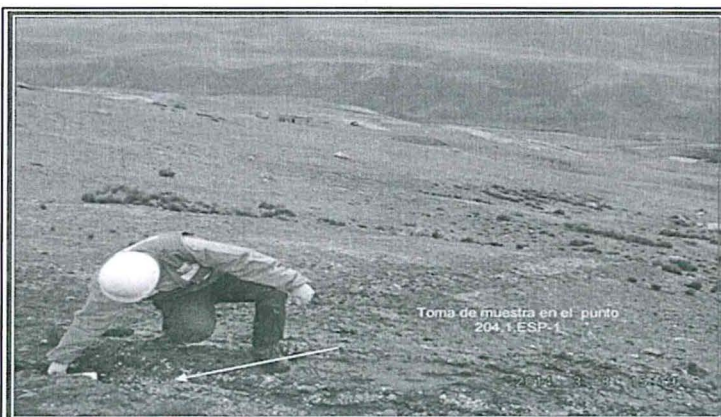
Fotografía N° 13: Punto de monitoreo 204,1,ESP-1: Personal de OEFA en la toma de muestra de agua en la parte inferior de la Desmontera DA-108 a unos 10m aprox. Coordenadas del lugar UTM (Datum WGS 84) E 350990, N 8762599

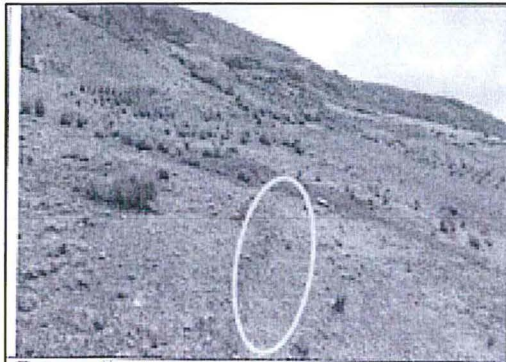
Fotografía N° 4: vista parte inferior de la desmontera DA-108, no se observa ningún vertimiento.

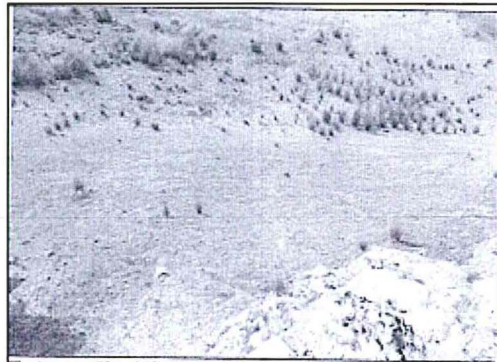
Fotografía N° 5: vista parte superior de la desmontera DA-108, no se observa ningún vertimiento.

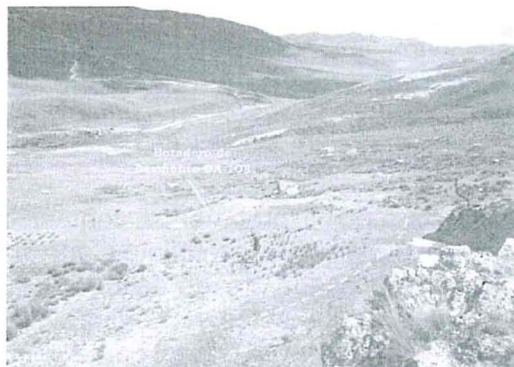
25 al 27 de enero del 2016

Fotografía N° 50: Vista fotográfica del botadero de desmonte DA-108, ubicado en las coordenadas UTM WGS 84 N 8762594, E 350988, presenta brotes de vegetación característica de la zona (ichu).

41. De lo expuesto, en la supervisión especial llevada a cabo del 25 al 27 de enero del 2016, se constató el cese de la descarga del efluente proveniente de la desmontera DA-108. Siendo así, a la fecha de la mencionada supervisión, Pan American subsanó el hecho que generó la presente imputación.
