**EXPEDIENTE N°** : 705-2016-OEFA/DFSAI/PAS  
**ADMINISTRADO** : CONSORCIO G&G  
**UNIDAD FISCALIZABLE** : CAMIÓN CISTERNA  
**UBICACIÓN** : DISTRITO DE CHACLACAYO, PROVINCIA Y DEPARTAMENTO DE LIMA  
**SECTOR** : HIDROCARBUROS LÍQUIDOS  
**MATERIAS** : RESPONSABILIDAD ADMINISTRATIVA  
REGISTRO DE ACTOS ADMINISTRATIVOS

III.1. **Único hecho imputado:** Consorcio G & G no implementó las medidas preventivas de mitigación y remediación respecto a los impactos ambientales originados en el suelo natural y en el Río Rímac (altura del Km 27 de la carretera Central), producto del derrame de diésel B5 suscitado el 31 de diciembre del 2013 por la volcadura del camión cisterna de placa de rodaje N° W2T-917/ SY-9197

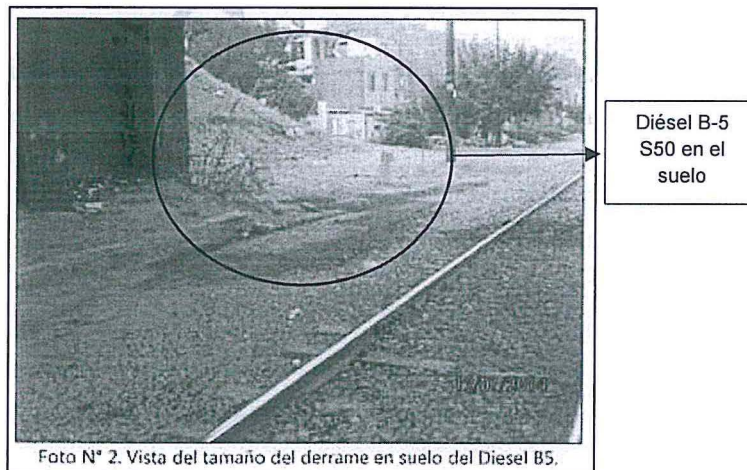
**Fotografía N° 2: Evidencia de hidrocarburos en el suelo**

- Luego del retiro del camión cisterna del cauce del río y su posterior ubicación en la margen izquierda del río Rímac, se evidencia el derrame de Diésel B-5 S50 en la superficie del suelo, en un área aproximada de 30 m<sup>2</sup>.

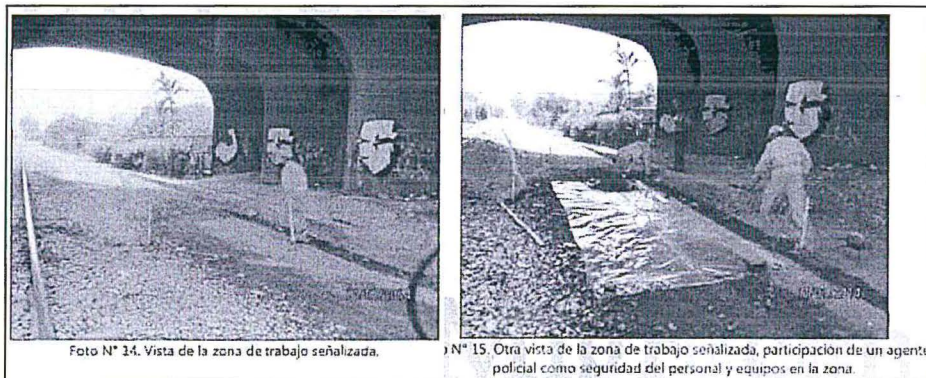
**Fotografía N° 6: Medidas de mitigación adoptadas de manera posterior**

- Delimitación del área afectada para la ejecución de actividades de control de derrame: de las imágenes se evidencia que solo se delimitó el suelo más no el agua.

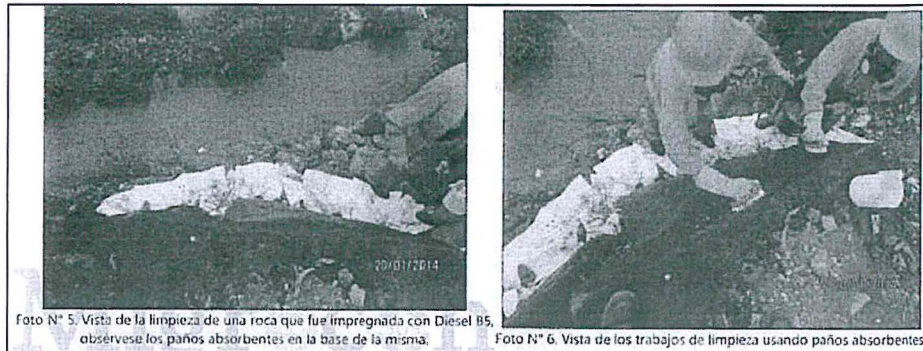
- Colocación de trapos y salchichas absorbentes: ya no cumplía su finalidad puesto que después de trece (13) días es muy probable que en el río Rímac no existieran trazas de hidrocarburos.

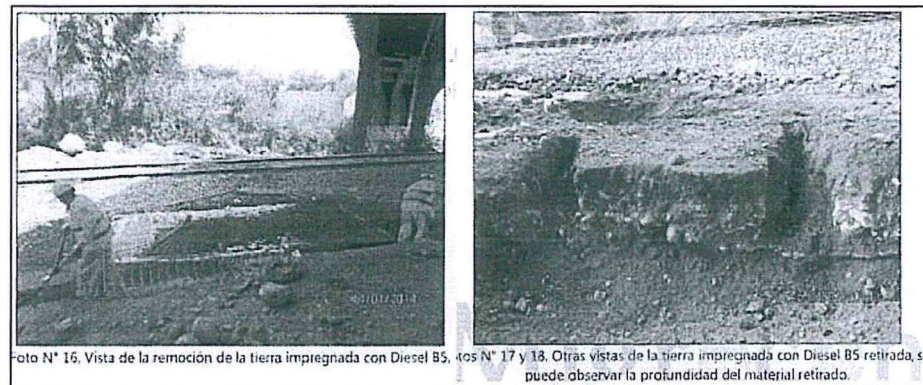
- Remoción y retiro del material contaminado en la zona afectada.

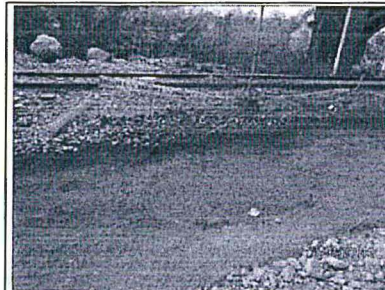
Foto N° 19. Otra vista del retiro del material impregnado con Diesel 35

39. Además, el administrado presentó los medios probatorios que acreditan la adopción de medidas de remediación del área afectada con hidrocarburos, conforme se aprecia en las siguientes imágenes:

40. De lo expuesto anteriormente, se advierte que Consorcio G&G realizó las actividades de remediación del suelo natural y del Río Rímac (altura del Km 27 de la carretera Central), toda vez que remitió el Informe conteniendo las acciones adoptadas y los resultados que demuestran que las zonas impactadas han recuperado las condiciones ambientales y sus características físicas, químicas y/o biológicas.
41. En ese sentido, se evidencia que el administrado habría corregido la conducta, hecho que será analizado en el acápite correspondiente al dictado de medidas correctivas.
