EXPEDIENTE N° : 1560-2016-OEFA/DFSAI/PAS
ADMINISTRADO : PLUSPETROL NORTE S.A¹
UNIDAD PRODUCTIVA : LOTE 8
UBICACIÓN : DISTRITOS DE TROMPETEROS, URARINAS Y
PARINARI, PROVINCIA Y DEPARTAMENTO DE
LORETO
SECTOR : HIDROCARBUROS LÍQUIDOS
MATERIAS : MEDIDAS PARA CONTROLAR Y MITIGAR LOS
IMPACTOS NEGATIVOS AL SUELO
RESPONSABILIDAD ADMINISTRATIVA
REGISTRO DE ACTOS ADMINISTRATIVOS

III.1. Único hecho imputado: Pluspetrol Norte no adoptó las medidas para controlar y mitigar de manera oportuna los impactos negativos generados en el componente ambiental suelo a la altura del kilómetro 47+278 del Oleoducto Corrientes – Saramuro del Lote 8, como consecuencia del derrame de petróleo crudo del 17 de agosto del 2013.

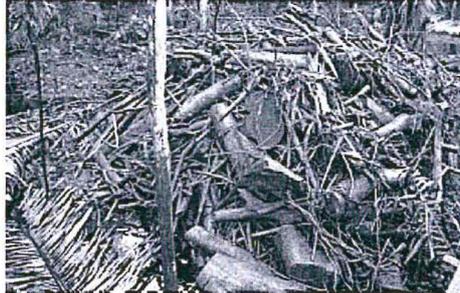
Imagen 16. Retiro de vegetación limpia

administrado demostró las acciones de identificación, caracterización y remediación de las áreas impactadas por el derrame de petróleo crudo ocurrido el 17 de agosto del 2013, conforme a los registros fotográficos que se muestran a continuación⁴⁰:

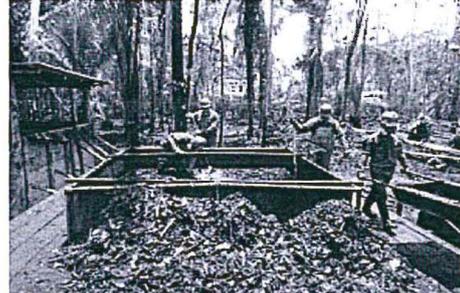
Imagen 17. Retiro de vegetación impregnada

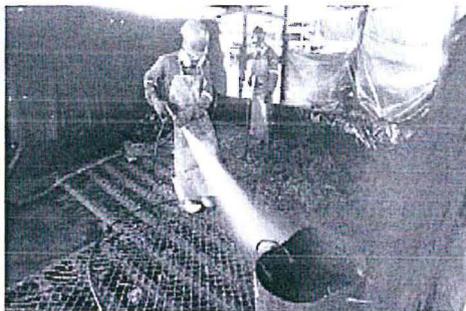
Imagen 18. Lavado de vegetación

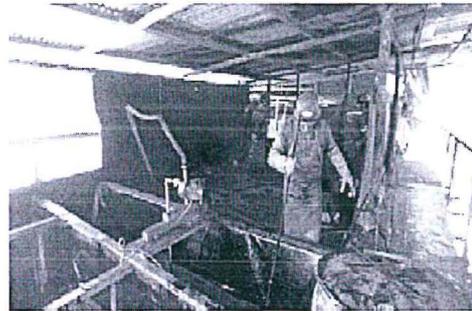
Imagen 19. Recuperación de hidrocarburo

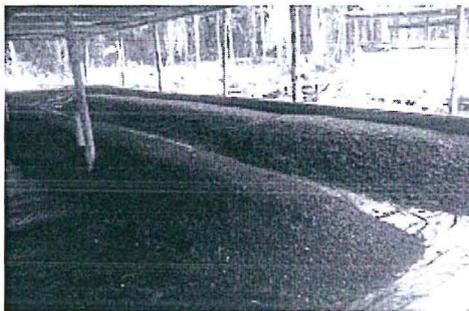
Imagen 20. Triturado de vegetación

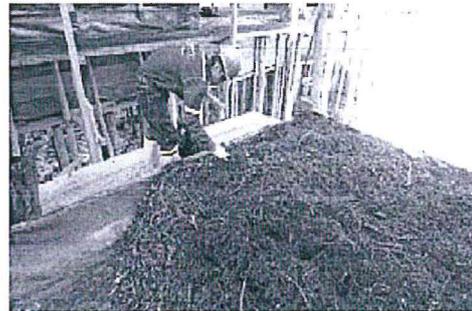
Imagen 21. Material vegetal limpio

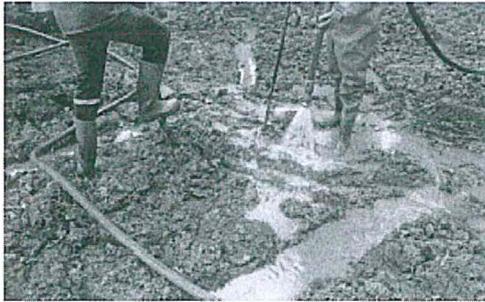
Imagen 22. Inyección de agua a presión

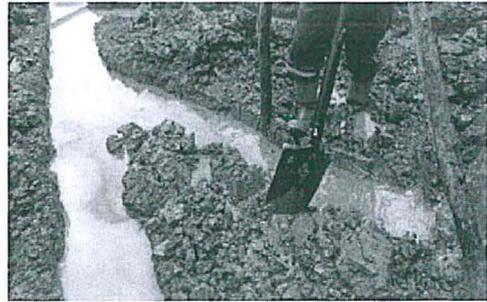
Imagen 23. Lavado de suelos

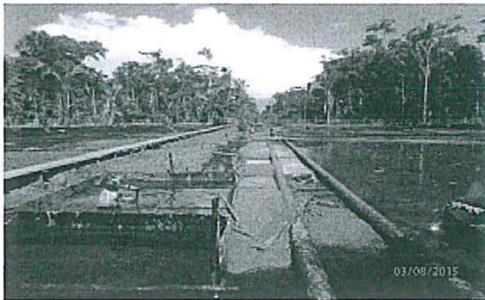
Imagen 24. Limpieza de canal principal

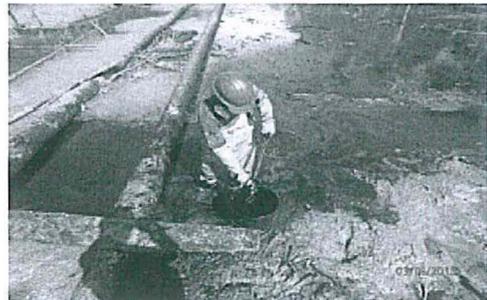
Imagen 25. Recuperación manual de hidrocarburo

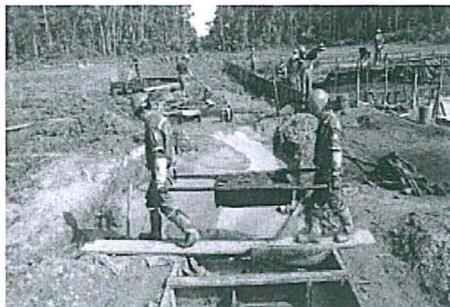
Imagen 26. Recuperación en canales secundarios

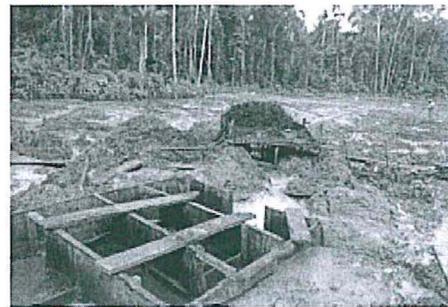
Imagen 27. Recuperación en puntos de control

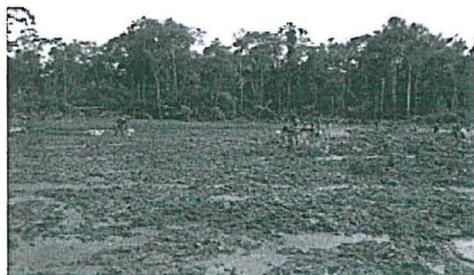
Imagen 28. Aplicación de nutrientes orgánicos

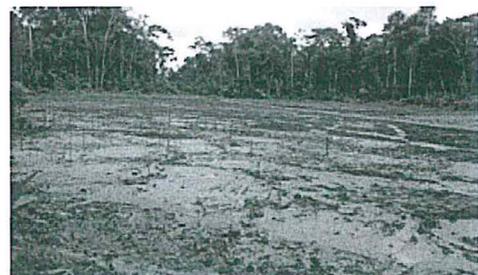
Imagen 29. Área reconformada

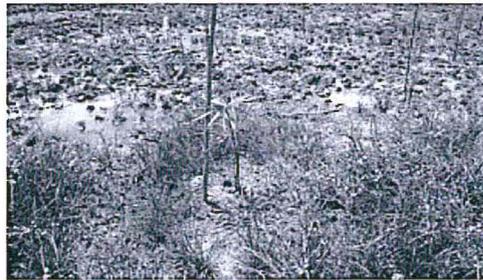
Imagen 31. Brinzales de *Mauritia flexuosa*

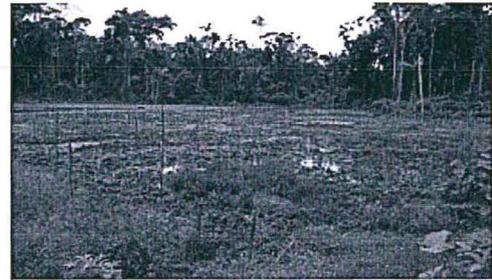
Imagen 32. Aplicación de nutrientes orgánicos

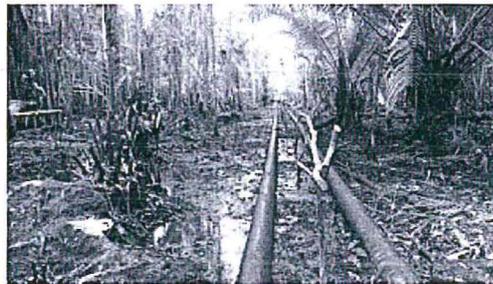
Imagen 33. Antes

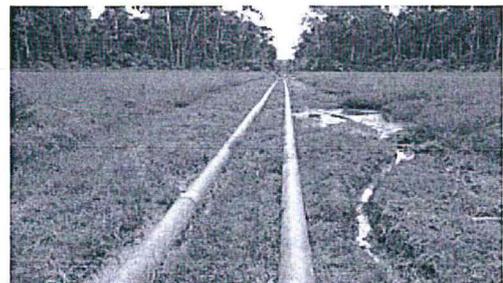
Imagen 34. Ahora

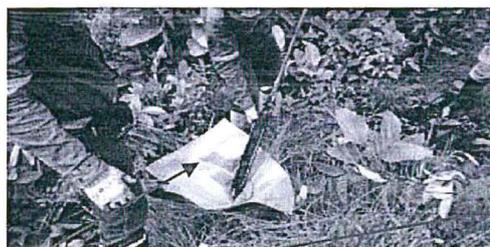
Imagen 3. Toma de muestras

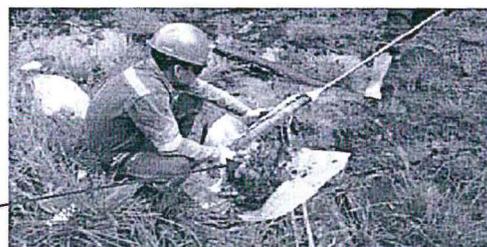
Imagen 4. Toma y homogenización de la muestra

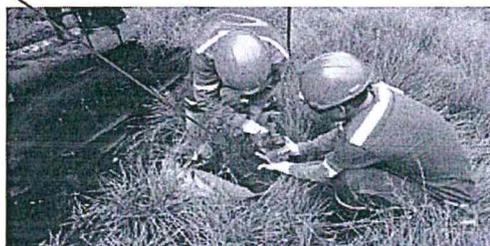
Imagen 5. Homogenización de la muestra

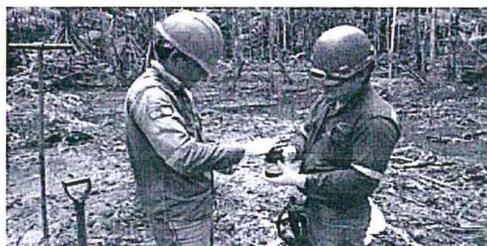
Imagen 6. Llenado de recipientes
