Organismo de  
Evaluación y  
Fiscalización Ambiental

Resolución Directoral N° 1232-2017-OEFA/DFSAI

**EXPEDIENTE N°** : 291-2015-OEFA/DFSAI/PAS  
**ADMINISTRADO** : ELECTRO ORIENTE S.A.  
**UNIDAD PRODUCTIVA** : CENTRAL TERMOELÉCTRICA CHACHAPOYAS  
Y CENTRALES HIDROELÉCTRICAS DE CACLIC,  
MUYO Y LA PELOTA  
**UBICACIÓN** : DISTRITOS DE CHACHAPOYAS, DE LUYA,  
ARANGO Y JAÉN, PROVINCIAS DE LONYA  
CHICO, BAGUA Y JAÉN, DEPARTAMENTOS DE  
AMAZONAS Y CAJAMARCA  
**SECTOR** : ELECTRICIDAD  
**MATERIAS** : ARCHIVO

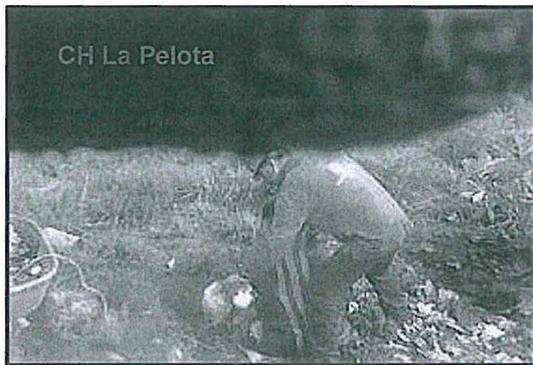
Imagen N° 1

Descripción: Retiro de residuos sólidos en la CH La Pelota.  
Fuente: Descargos del administrado

16. Asimismo, de la revisión de las fotografías presentadas, se verifica que el administrado realizó la limpieza y el retiro de los residuos sólidos quemados en las CH La Pelota y Caclic. Además, se observa que el administrado relleno las pozas con tierra de cultivo y con material de la zona, para luego realizar el sembrado de plantas.

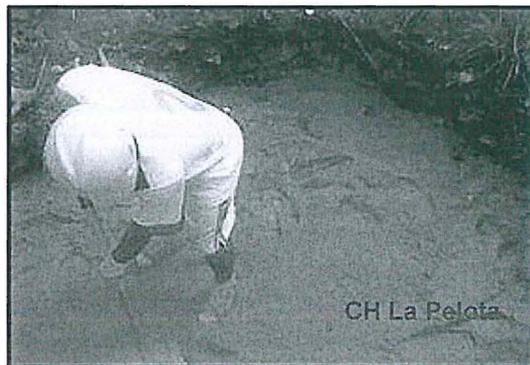
Imagen N° 2

Descripción: Preparación de terreno para siempre  
Fuente: Descargos del administrado

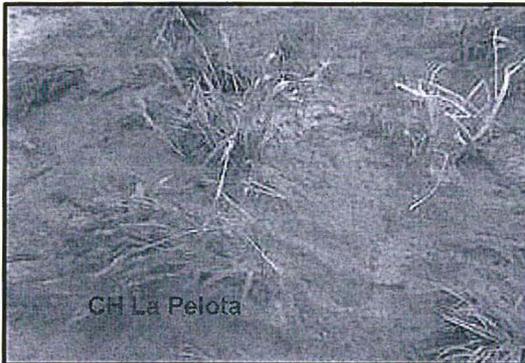
**Imagen N° 3**

**Descripción:** Siembra de hierbas en pozo que era utilizado como botadero de residuos.  
**Fuente:** Descargos del administrado

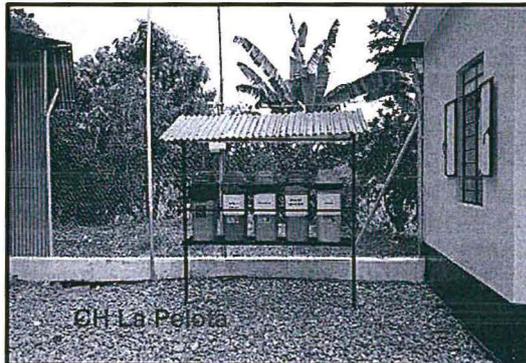
**Imagen N° 4**

**Descripción:** Contenedores para almacenamiento de residuos – CH La Pelota.  
**Fuente:** Descargos del administrado

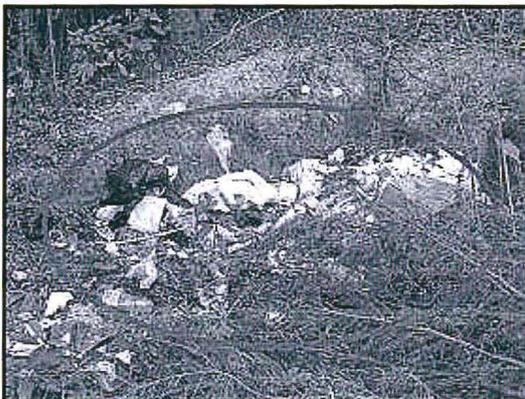
**Imagen N° 5**

**Descripción:** Antes de la limpieza de pozo.  
**Fuente:** Descargos del administrado

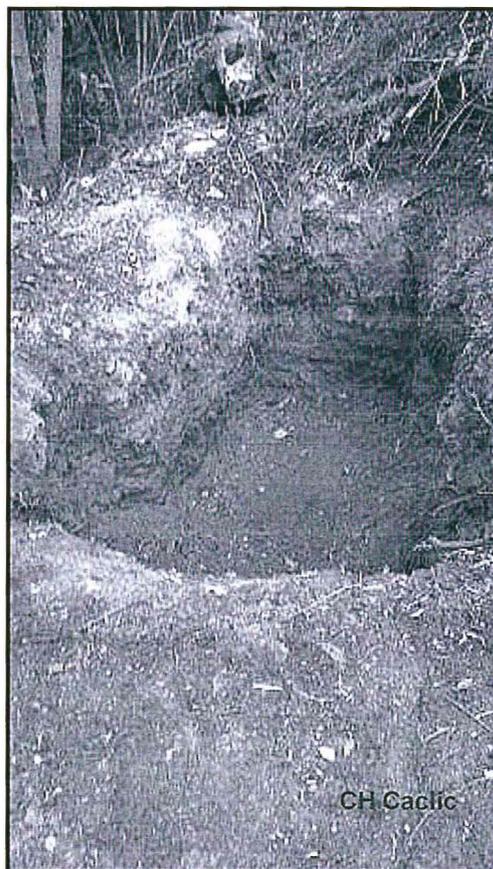
**Imagen N° 6**

**Descripción:** Pozo después de retirado de los residuos.  
**Fuente:** Descargos del administrado

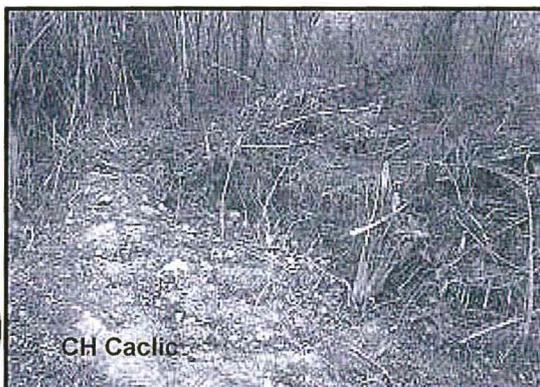
**Imagen N° 7**

**Descripción:** Pozo rellanado con material de la zona.  
**Fuente:** Descargos del administrado

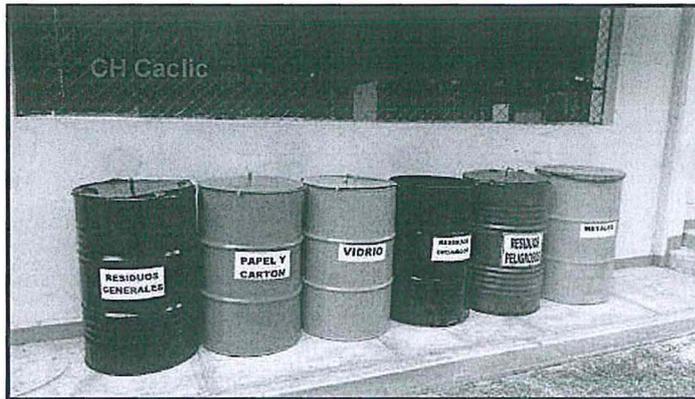
Imagen N° 8

**Descripción:** Contenedores para almacenamiento de residuos – CH Caclic  
**Fuente:** Descargos del administrado

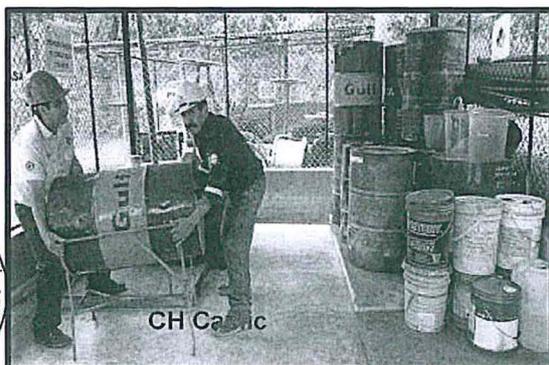
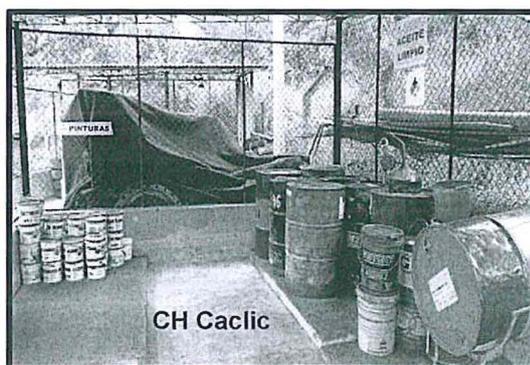
29. Mediante escrito de fecha 6 de noviembre de 2015, Electro Oriente alega que los residuos peligrosos (aceites usados) de las CH Caclic y El Muyo, se trasladaron al Almacén Temporal de Residuos Peligrosos, el cual está ubicado en la Ex CT Jaén. Para acreditar lo señalado, muestra fotografías del estado actual de los almacenes de las CH Caclic y El Muyo y una fotografía de los residuos peligrosos ya ubicados en el Almacén temporal de Residuos Sólidos Peligrosos, tal como se detalla a continuación:

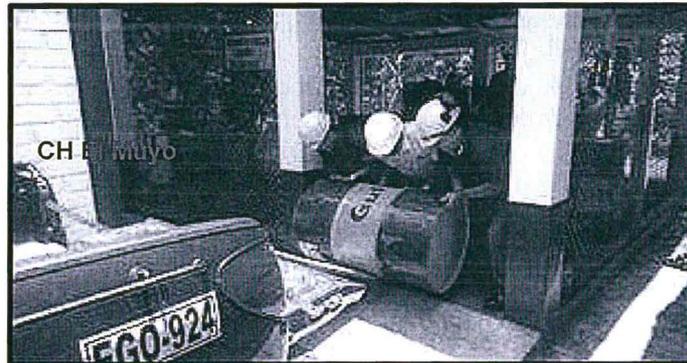
Imagen N° 11

**Descripción:** Retiro de aceites usados de la CH El Muyo.  
**Fuente:** Descargos del administrado

30. De la revisión de los medios probatorios y de las vistas fotográficas presentadas, se observa que el administrado realizó la segregación de los residuos peligrosos encontrados al momento de la supervisión; asimismo, dispuso dichos residuos a un almacén temporal de residuos peligrosos.
31. Por lo tanto, de la documentación obrante en el Expediente se observa que Electro Oriente ha cumplido con corregir el hecho imputado en la Supervisión Directa 2014 y con anterioridad al inicio del presente PAS; sin embargo, dicha subsanación no lo realizó de manera voluntaria; debido a que se le solicitó informar el estado actual de los hechos imputados, otorgándosele para un ello un plazo determinado. Para un mejor entendimiento, se muestra la siguiente línea de tiempo:

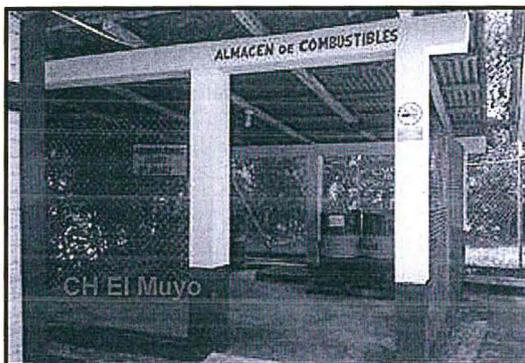
Imagen N° 12

**Descripción:** Almacén de CH El Muyo después de retirados los aceites usados.  
**Fuente:** Descargos del administrado

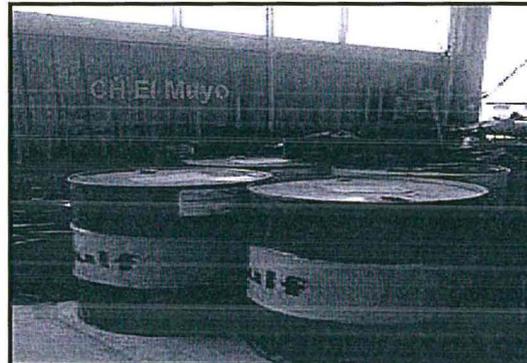
Imagen N° 13

**Descripción:** Residuos peligrosos provenientes de las CH Caclic y El Muyo ubicados dentro del almacén temporal de residuos peligrosos  
**Fuente:** Descargos del administrado

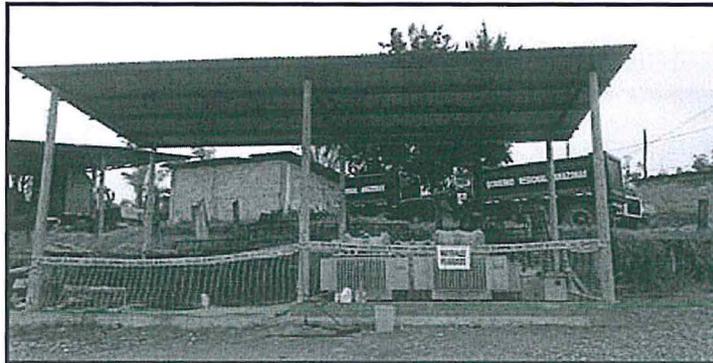
Imagen N° 14

**Descripción:** Almacenamiento adecuado de los transformadores en la CT Chachapoyas.  
**Fuente:** Descargos del administrado.

40. Al respecto, del análisis realizado a los referidos medios probatorios presentados y en contraste con lo advertido por la Dirección de Supervisión, se observa que el administrado realizó las siguientes acciones: (i) ubicaron todos los transformadores encima de la losa de cemento; (ii) construyeron un muro de contención alrededor de los transformadores; y, (iii) enmallaron y colocaron avisos en el área de almacenamiento.
