EXPEDIENTE N° : 1324-2014-OEFA/DFSAI/PAS  
 ADMINISTRADO : COMPAÑÍA MINERA PODEROSA S.A.  
 UNIDAD MINERA : PODEROSA  
 UBICACIÓN : DISTRITO Y PROVINCIA DE PATAZ, DEPARTAMENTO DE LA LIBERTAD  
 SECTOR : MINERÍA  
 MATERIA : ARCHIVO

**VISTOS:** El Informe Final de Instrucción N° 1392-2017-OEFA/DFSAI/SDI del 18 de diciembre del 2017; y,

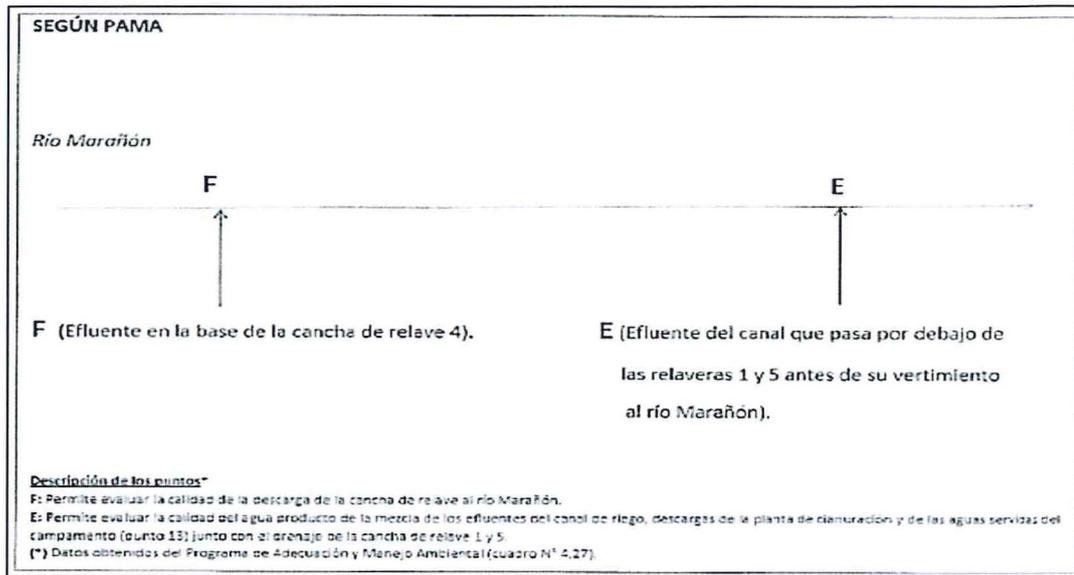
15. De conformidad con lo indicado anteriormente, en el instrumento de gestión ambiental no se encuentra contemplado ningún tipo de sistema de tratamiento de los efluentes antes del vertimiento directo al río Marañón.

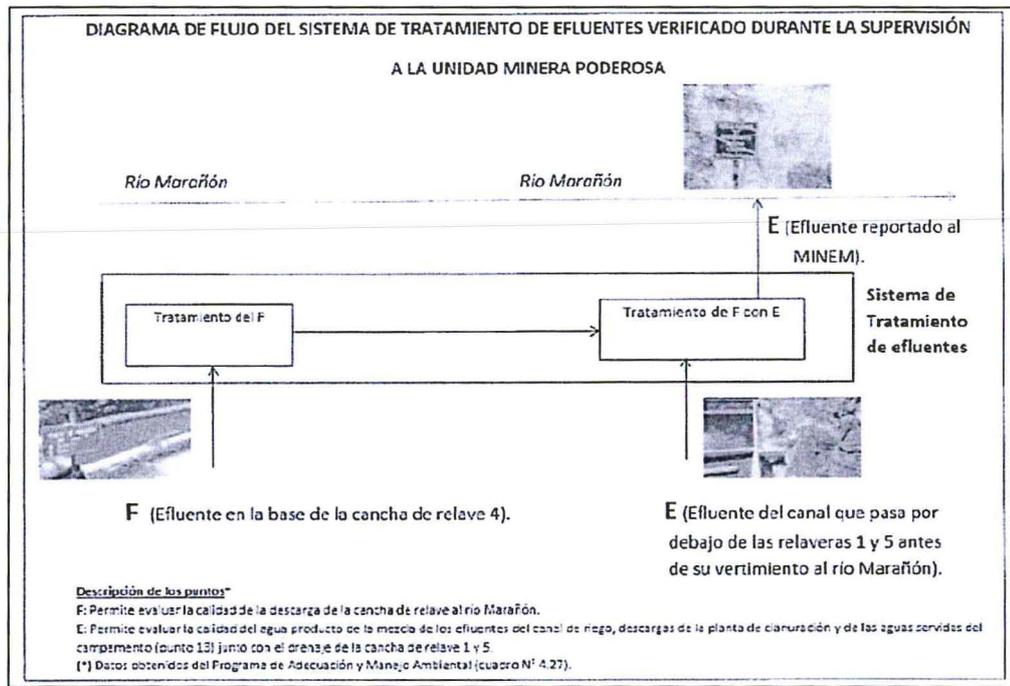
17. El sistema de tratamiento de efluentes, verificado en la Supervisión Regular 2013, consiste en realizar la mezcla de los efluentes del punto de monitoreo E con el efluente del punto de monitoreo F, con tratamientos físicos - químicos en pozas de sedimentación, antes de ser vertidos al río Marañón a través del punto de monitoreo E.

El efluente F ya no es vertido al río Marañón, dicho efluente pasa por un tratamiento físico químico y luego se mezcla con el efluente E, donde la mezcla de dichos efluentes vuelve a pasar por otro tratamiento físico químico, para luego ser vertido al río Marañón y reportado a la autoridad competente como un solo punto de control con código de identificación E.

Se evidenció que una parte del efluente E que pasó por un tratamiento físico químico es vertido al suelo antes de llegar a la caja de registro por donde sale a la tubería de descarga del efluente al río Marañón.

En las pozas de sedimentación donde se realiza el tratamiento físico químico de la mezcla de los efluentes F con E, se evidenció que el efluente final no pasa por una sedimentación en las dos pozas con las que cuenta. Existe una tubería que capta el efluente desde la primera poza que lo transporta directamente hacia la caja de registro para su vertimiento final al río Marañón".

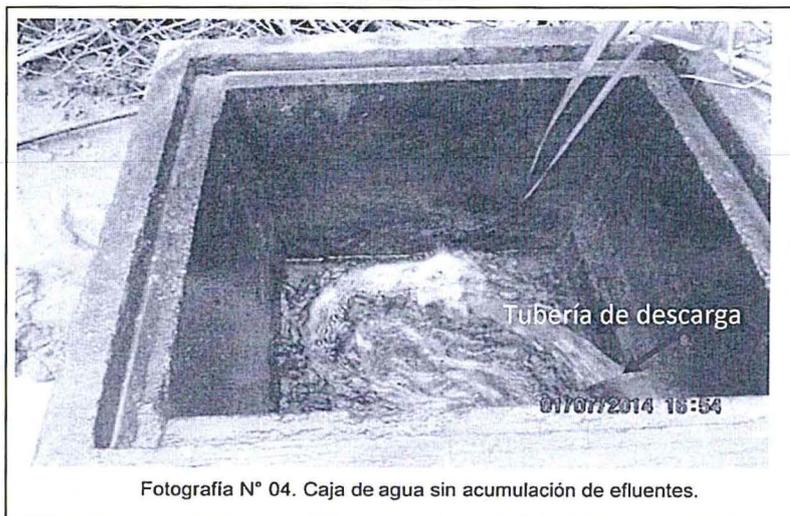
Fotografía N° 04. Caja de agua sin acumulación de efluentes.

Fotografía de parte del sistema de tratamiento de efluentes presentada por Minera Poderosa

- 24. De la fotografía anterior solo se advierte la parte final de la tubería por donde descarga el efluente, pero no la parte de la tubería donde se producía un vertimiento al suelo. Aun así, del 4 al 7 de mayo de 2014 la Dirección de Supervisión realizó una supervisión regular a la unidad minera Poderosa, en la cual se pudo constatar que no existe derrame de efluente de la tubería que conecta a la caja de registro; asimismo, no se evidenció la presencia de agua sobre el suelo. Para acreditar ello, se adjunta la siguiente fotografía que fue recabada en la citada supervisión<sup>17</sup>:

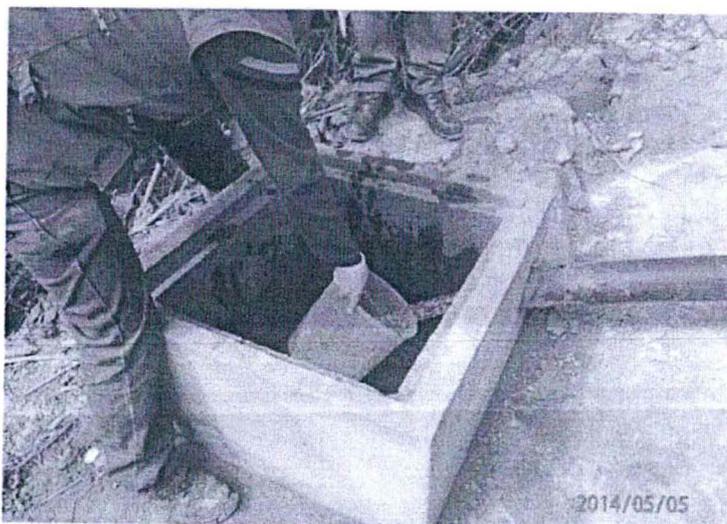
Fotografía 88.- Punto de monitoreo de calidad de agua residual industrial; punto de control E (coordenadas UTM Datum geodésico WGS 84: 206 398E, 9 146 474N).

Fotografía de parte del sistema de tratamiento de efluentes tomada en la supervisión regular del año 2014

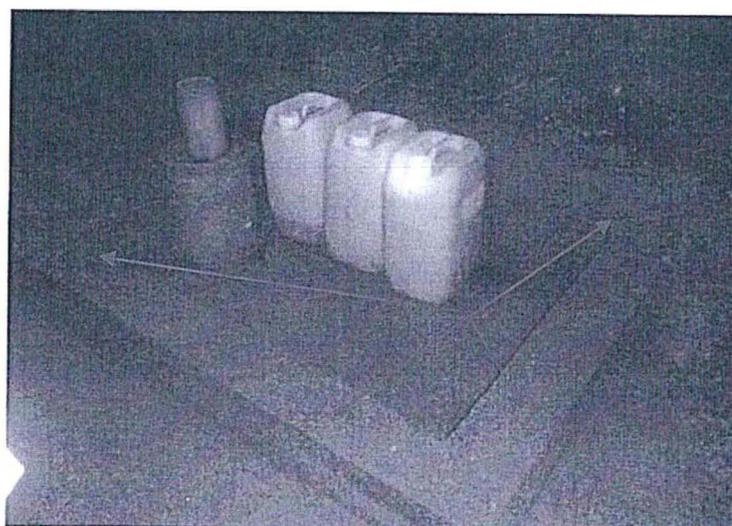
Se evidenció en la poza de sedimentación N° 1 del interior de la bocamina Estrella, que existen envases con reactivos químicos que se utilizan en el tratamiento de las aguas de mina, los cuales no cuentan con bandejas de contención en caso de derrames. Dichos reactivos químicos podrían caer sobre las aguas de mina alterando su tratamiento.

Fotografías N° 11. Sistema de contención para reactivos tratamiento de efluentes interior mina

33. De la revisión de las fotografías, está acreditado que Minera Poderosa cumplió con corregir la conducta infractora después de la Supervisión Regular 2013; en ese sentido, ha subsanado voluntariamente la presente imputación, pues fue realizada con anticipación al inicio del PAS, incluso con anterioridad a la notificación de la Carta N° 1402-2014-OEFA/DS del 28 de agosto del 2014 en la cual la Dirección de Supervisión le requirió tomar acciones frente a los hallazgos de la supervisión. Para una mayor ilustración, se ha elaborado el siguiente diagrama:

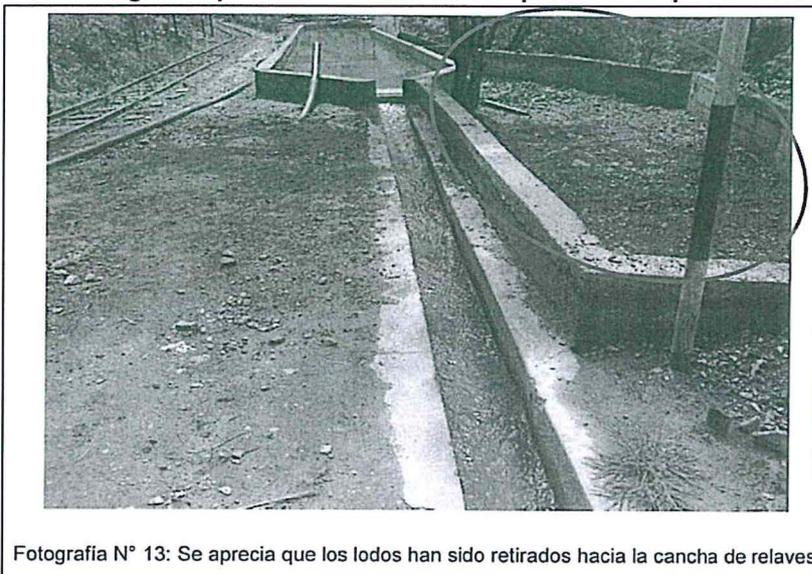
*Se evidenció lodos dispuestos sobre el suelo al final de la segunda poza de superficie de sedimentación Estrella".*

Fotografía de la segunda poza de sedimentación presentada por Minera Poderosa

41. Mediante escrito del 18 de marzo del 2014<sup>25</sup>, Minera Poderosa informó que, luego de la Supervisión Regular 2013, realizó el retiro de los lodos que se encontraban dispuestos sobre el suelo natural al final de la segunda poza de sedimentación Estrella. Para acreditar ello, presentó la siguiente fotografía de la zona:

42. De la revisión de dicho medio probatorio, está probado que Minera Poderosa cumplió con corregir la conducta infractora después de la Supervisión Regular 2013; en ese sentido, ha subsanado voluntariamente la presente imputación, pues fue realizada con anticipación al inicio del PAS, incluso con anterioridad a la notificación de la Carta N° 1402-2014-OEFA/DS del 28 de agosto del 2014 en la cual la Dirección de Supervisión le requirió tomar acciones frente a los hallazgos de la supervisión. Para una mayor ilustración, se ha elaborado el siguiente diagrama:

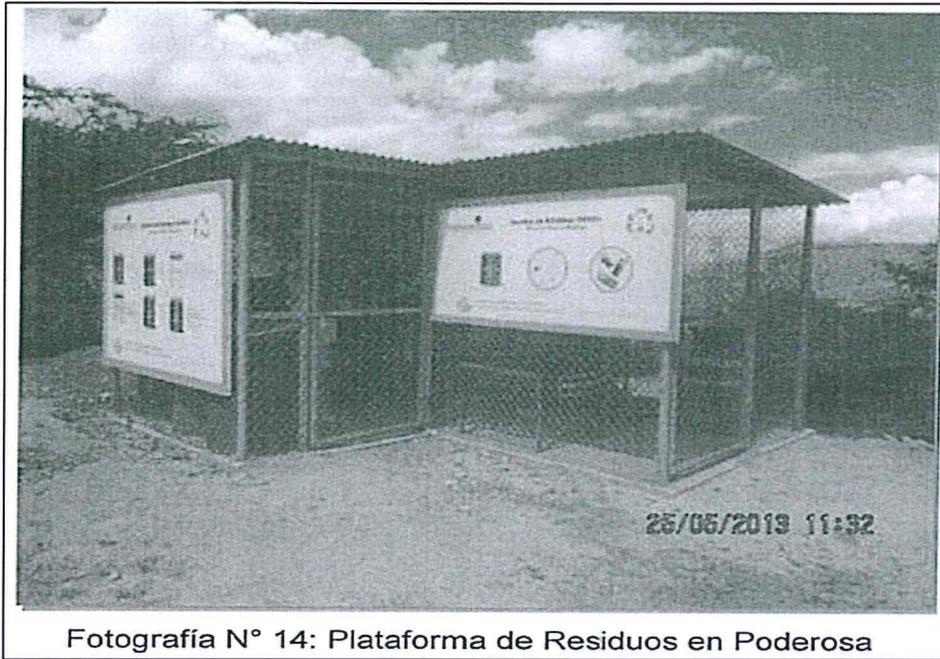
Fotografía N° 14: Plataforma de Residuos en Poderosa

Fotografías de puntos de acopio de residuos sólidos presentadas por Minera Poderosa

49. Mediante escrito del 18 de marzo del 2014<sup>30</sup>, Minera Poderosa informó que, luego de la Supervisión Regular 2013, realizó el adecuado almacenamiento de sus residuos sólidos en contenedores; además, indicó haber capacitado a su personal sobre el manejo adecuado de residuos sólidos. Para acreditar sus afirmaciones, presentó una fotografía correspondiente a la plataforma de residuos y un registro de asistencia a la capacitación del personal del taller de mina Papagayo, las cuales se muestran a continuación:
