EXPEDIENTE : 469-2016-OEFA/DFSAI/PAS
ADMINISTRADO : INVICTA MINING CORP S.A.C.
UNIDAD MINERA : INVICTA
UBICACIÓN : DISTRITO DE LEONCIO PRADO, PROVINCIA DE HUAURA, DEPARTAMENTO DE LIMA
SECTOR : MINERÍA
MATERIA : ARCHIVO

VISTOS: El Informe Final de Instrucción N° 855-2017-OEFA/DFSAI/SDI del 27 de setiembre del 2017, el escrito de descargos del 27 de junio del 2016 presentado por Invicta Mining Corp S.A.C.; y,

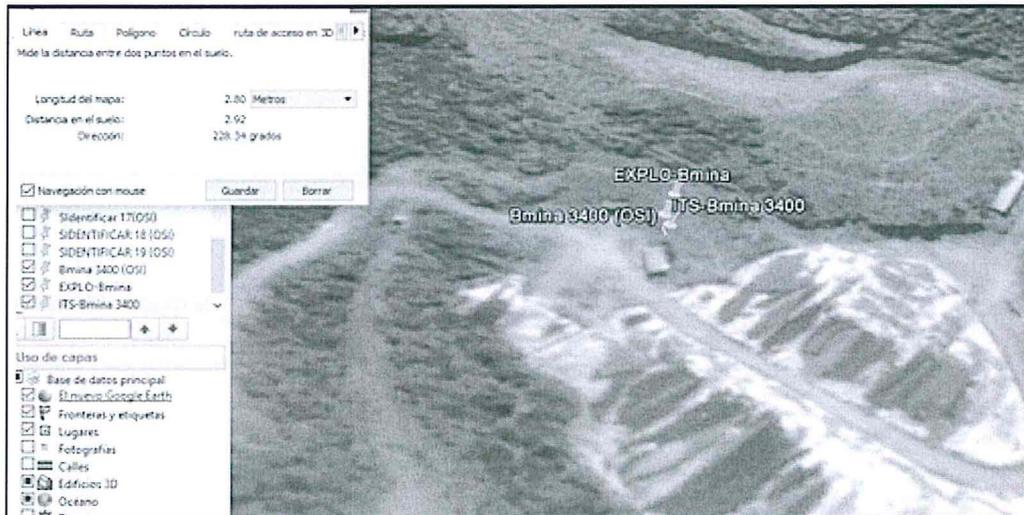
Bocamina en el nivel 3400

- 20. En relación a la bocamina en el nivel 3400, cabe indicar que durante las supervisiones llevadas a cabo en febrero del 2009 y diciembre de 2014 se tomaron las coordenadas; por lo que, luego de realizada la georreferenciación, se advierte que se trataría del mismo componente, conforme se muestra a continuación:

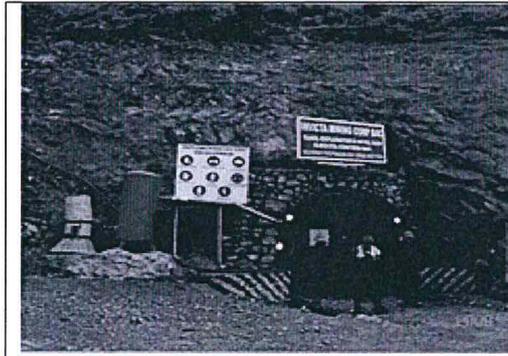
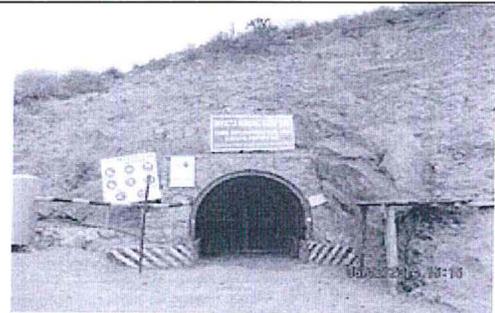
- 21. Asimismo, de la revisión del registro fotográfico de las supervisiones llevadas a cabo en febrero del 2009 y diciembre del 2014, se observa que la bocamina no presente variaciones, como se puede apreciar a continuación:

Fotografía N° 4: Bocamina Nv. 3400, que corresponde a la etapa de exploración.

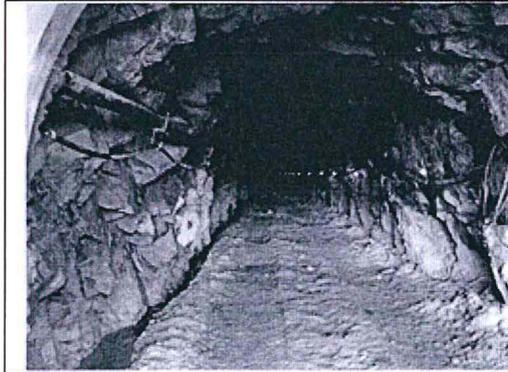
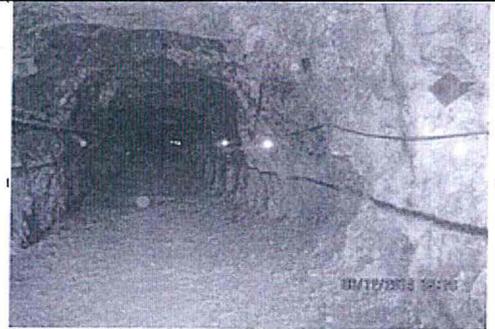
Fotografía N° 5: Bocamina Nv. 3400, que corresponde a la etapa de exploración, vista del interior la bocamina.

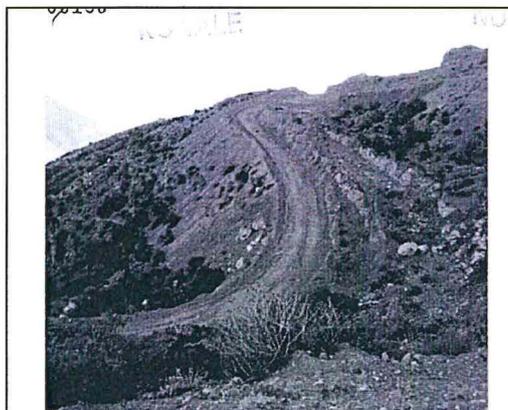
Foto 58: Se observa desprendimiento de material del talud en distintos tramos de la vía de acceso hacia el sondaje AF-IDA-DDH-03 (Plataforma N° 5)

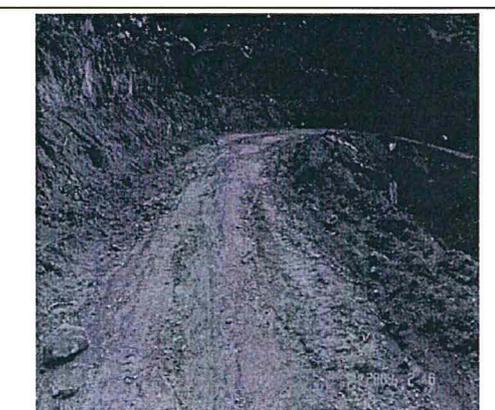
Foto 60: Se observa que la vía de acceso hacia el sondaje AE-IDA-DDH-08 (Plataforma N° 6) no cuenta con peralte ni cuneta de drenaje.

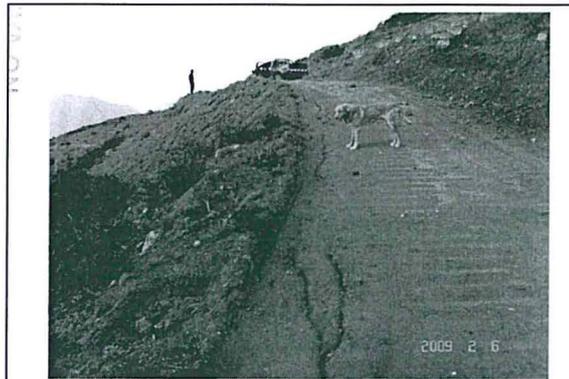
Foto 56: Se observa grietas profundas en la vía de acceso que conduce a los sondajes AE-IDA-DDH-08-15, AE-IDA-DDH-08-08 y AE-IDA-DDH-07-14 (Plataforma N° 4)

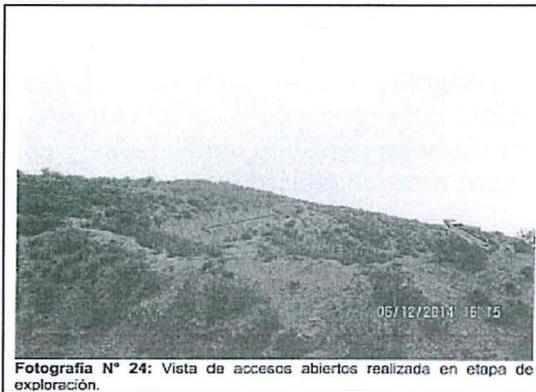
Fotografía N° 24: Vista de accesos abiertos realizada en etapa de exploración.

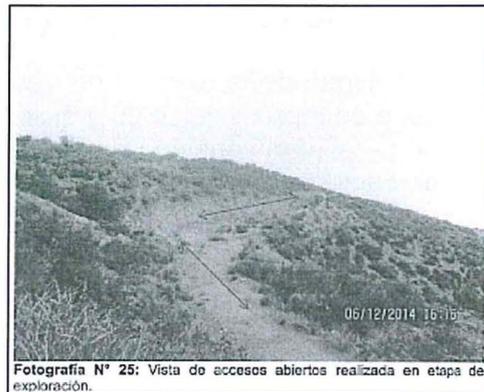
Fotografía N° 25: Vista de accesos abiertos realizada en etapa de exploración.

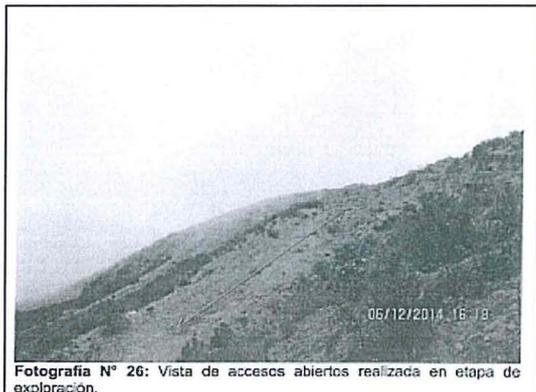
Fotografía N° 26: Vista de accesos abiertos realizada en etapa de exploración.

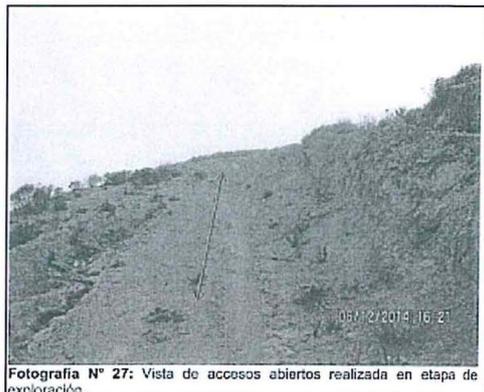
Fotografía N° 27: Vista de accesos abiertos realizada en etapa de exploración.

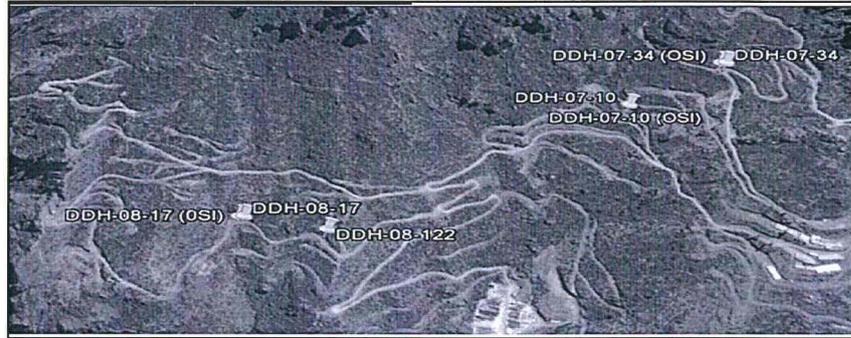
27. Sobre el particular, durante las supervisiones llevadas a cabo en febrero del 2009 y diciembre de 2014 se tomaron las coordenadas; por lo que, luego de realizada la georreferenciación, se advierte que tres de los cuatro sondajes supervisados en diciembre del 2014 fueron supervisados en febrero del 2009, conforme se muestra a continuación:

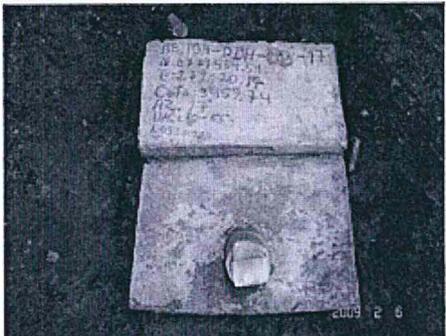
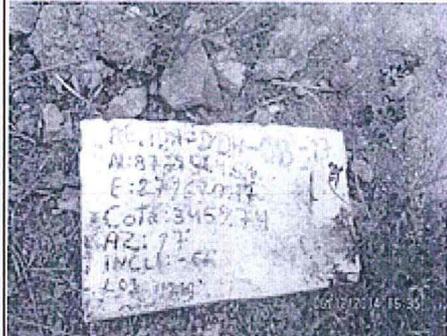
Febrero del 2009		Diciembre del 2014	
SONDAJE DE PERFORACIÓN DDH-08-17

Foto 19: El sondaje AE-IDA-DDH-08-17 se encuentra cerrado (Plataforma de perforación N° 7).	
SONDAJE DE PERFORACIÓN DDH-07-10

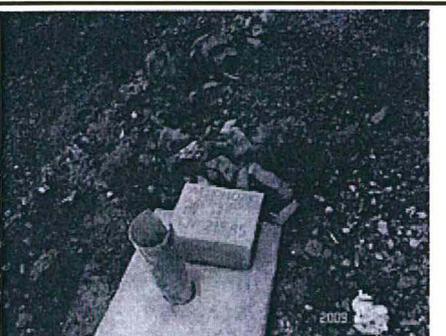
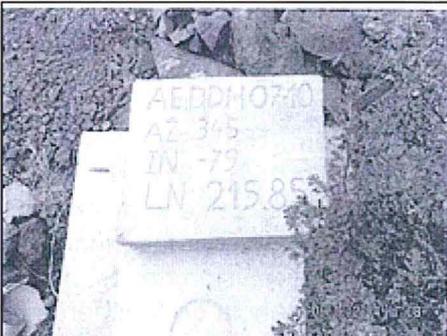
Foto 21: Se observa el tubo plástico abierto del sondaje AE-DDH-07-10 que se comunica con el interior del pozo de perforación (Plataforma N° 8).	
		Fotografía N° 20: Plataforma de exploración, vista del sondaje de perforación DDH-08-17.	
		Fotografía N° 22: Plataforma de exploración, vista del sondaje de perforación DDH-07-10.

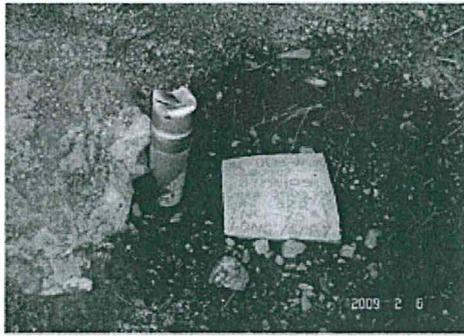
SONDAJE DE PERFORACIÓN DDH-07-34

Foto 40: El sondaje AE-DDH-07-34 ha sido cerrado (Plataforma N° 16)

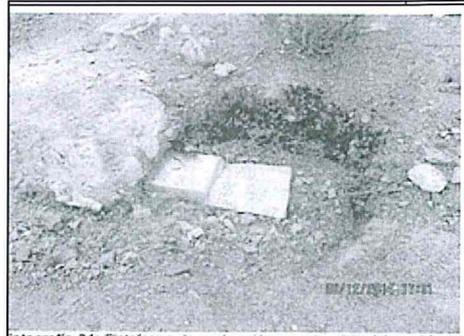
Fotografía 34: Plataforma de exploración cerrada, vista del sondaje de perforación DDH-07-34.

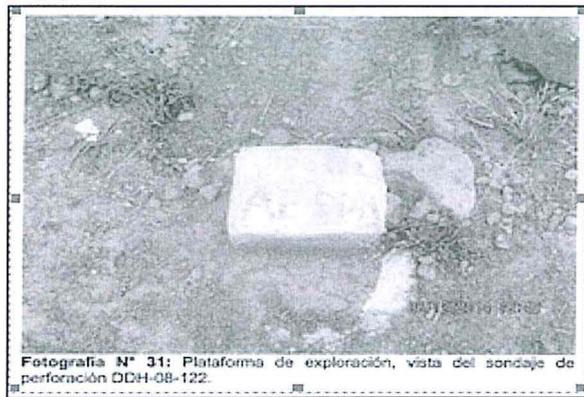
Fotografía N° 31: Plataforma de exploración, vista del sondaje de perforación DDH-08-122.

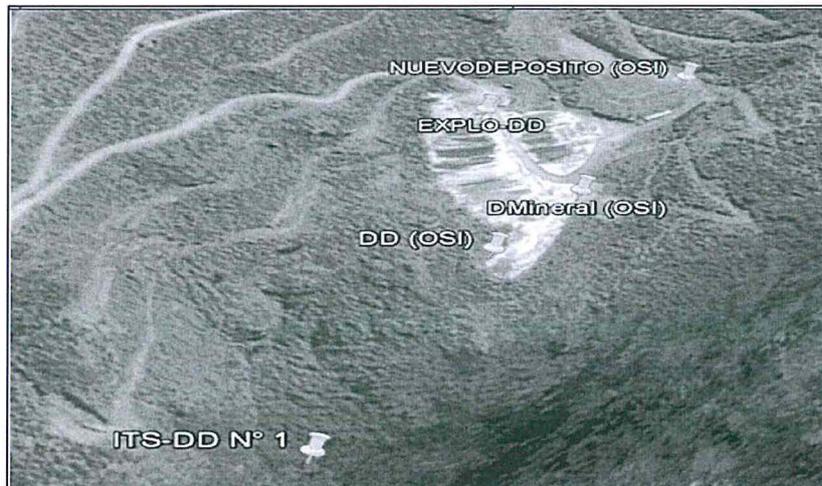
- 30. Respecto al depósito de desmote de mineral y desmote, durante las supervisiones llevadas a cabo en febrero del 2009 y diciembre de 2014 se tomaron las coordenadas; por lo que, luego de realizada la georreferenciación, se advierte que se tratan de los mismos componentes, conforme se muestra a continuación:

31. De acuerdo a lo anterior, el material de desmonte como el mineral se habrían dispuesto en áreas contiguas.
32. Ahora bien, en la supervisión de febrero del 2009 se advirtió que el volumen del material almacenado en el depósito de mineral era de 6 240 m³ y en el depósito de desmonte de 30 492 m³¹¹; sin embargo, en la supervisión de diciembre del 2014 no se registró el volumen de dichos componentes; por lo que no es posible determinar si su volumen ha aumentado, evidenciando la realización de actividades de exploración.

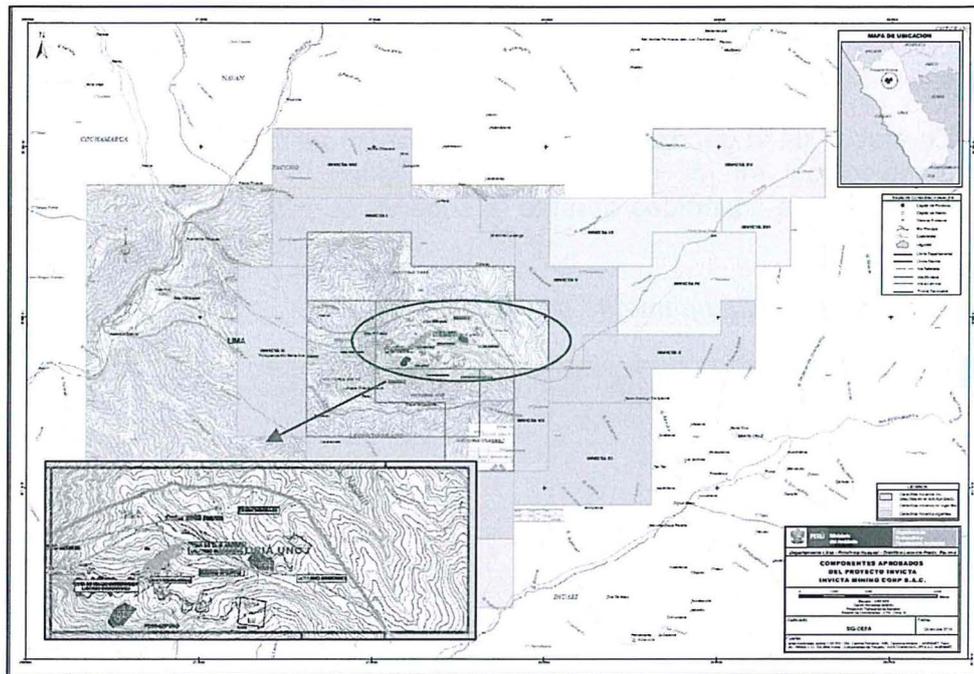
38. De este modo, se corrige dicha situación, toda vez que los componentes aprobados en el EIA Invicta se ubicaban dentro de la concesión Victoria Uno, lo cual consta en el siguiente mapa¹³:

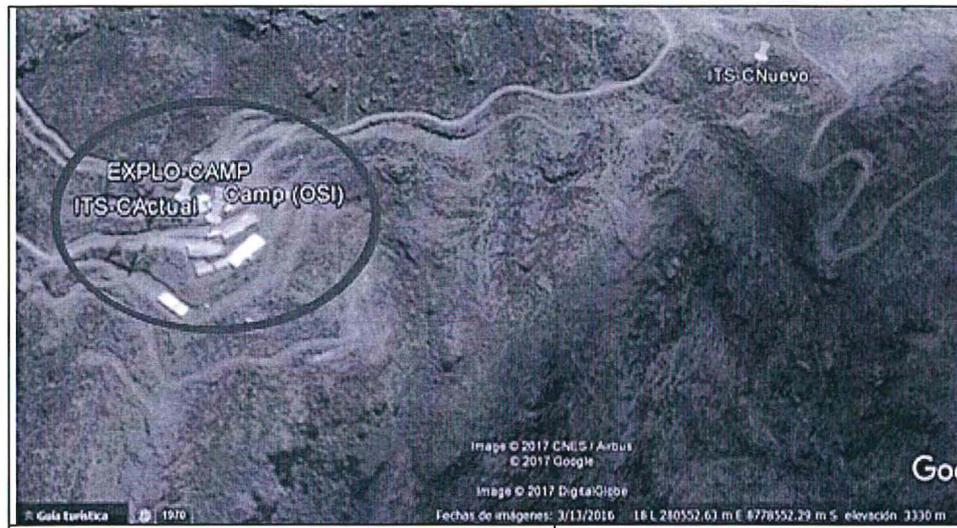
Campamento (Campamento actual staff)

40. En efecto, de la georreferenciación efectuada, se constata que los componentes establecidos en el instrumento de gestión ambiental coinciden con los componentes advertidos durante la supervisión regular, conforme se muestra a continuación:
