**EXPEDIENTE N°** : 212-2017-OEFA/DFSAI/PAS  
**ADMINISTRADO** : GAS & GAS S.A.C.  
**UNIDAD AMBIENTAL** : PLANTA ENVASADORA DE GAS LICUADO DE PETRÓLEO (GLP)  
**UBICACIÓN** : DISTRITO DE PACHACAMAC, PROVINCIA Y DEPARTAMENTO DE LIMA  
**SECTOR** : HIDROCARBUROS LÍQUIDOS  
**MATERIA** : ACONDICIONAMIENTO Y ALMACENAMIENTO DE RESIDUOS SÓLIDOS ARCHIVO

Resolución Directoral N° 0499-2017-OEFA-DFSAI

Expediente N° 212-2017-OEFA/DFSAI/PAS

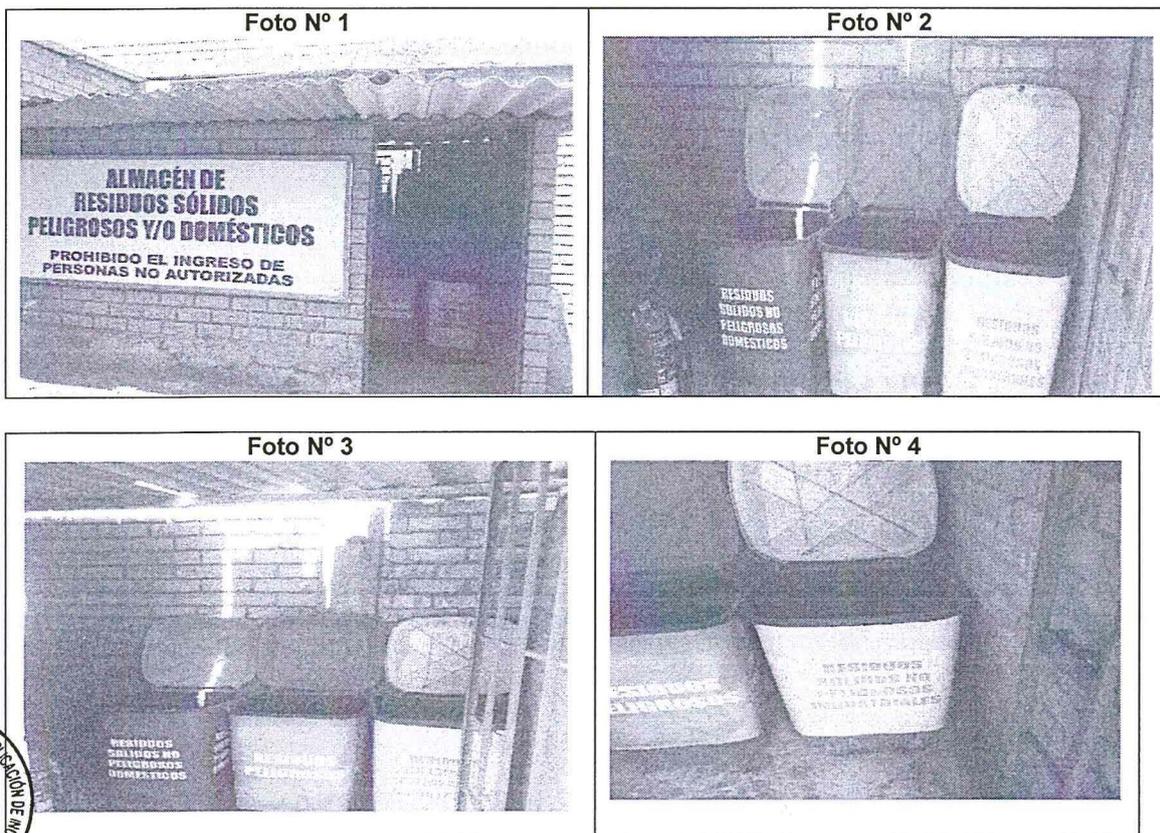
Fotografías N° 1, 2, 3, 4 y 5 presentado por el administrado es su escrito de descargo con registro N° 19830 del 3 de marzo del 2017

- a) Todos los cilindros de residuos se encuentran rotulados;
- b) La ubicación actual no genera mezcla de residuos peligrosos con residuos no peligrosos;
- c) Todas las áreas de la empresa se encuentran señalizadas;
- d) Se cuenta con un sistema de drenaje en las áreas que hipotéticamente puedan verterse líquidos contaminantes;
- e) Los pisos del sistema son lisos de material impermeable y resistente.

24. Como prueba de lo indicado, el administrado presentó las siguientes fotografías que demostrarían que Gas & Gas cumpliría con las condiciones para el acondicionamiento y almacenamiento de los residuos sólidos: a) cilindros rotulados; b) residuos peligrosos no mezclados como no peligrosos; c) áreas de peligro señalizadas; d) sistema de drenaje; e) pisos lisos de material impermeable y resistentes<sup>14</sup>.

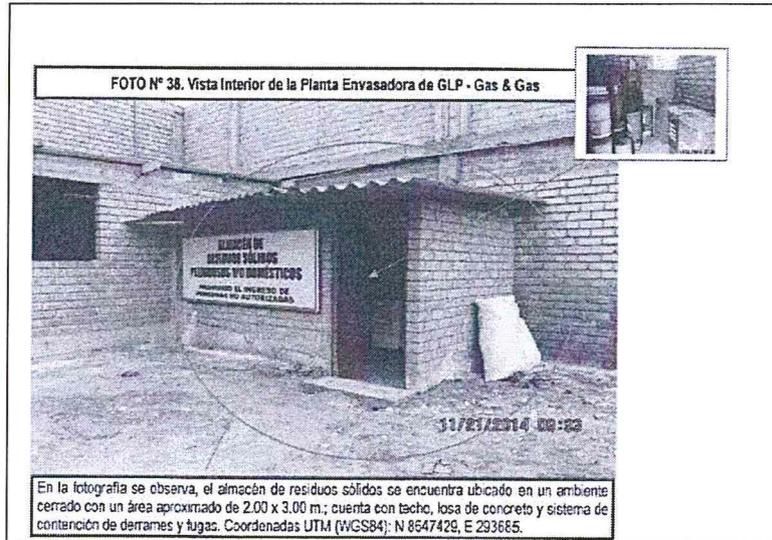
**Foto N° 38**

*“Como resultado de la supervisión del 21 de noviembre del 2014, se verificó que el administrado procedió a la instalación de un almacén de residuos sólidos, el cual se encuentra ubicado en un ambiente cerrado, con un área aproximado de 2.00 x 3.00m; la misma que cuenta con techo, losa de concreto (...). Cuenta con señales de restricción de acceso, permitiendo el acceso solo al personal responsable y capacitado en manipulación de residuos sólidos (...) (Ver fotos N° 38 y 39)*

*Dentro del almacén se tienen tres (3) recipientes debidamente rotulados y mantenidos en buenas condiciones. Los residuos sólidos se encuentran segregados según su naturaleza física, química y biológica. Por lo expuesto en los párrafos anteriores este hallazgo se da por subsanado”.*

26. Lo indicado en el Informe de Supervisión N° 798-2014-OEFA/DS-HID se encuentra sustentado en las fotografías N° 38 y 39, en las que se aprecia el almacén de residuos sólidos en un área cercada, con techo, suelo impermeabilizado con concreto, sistema de contención y señalización (Foto N° 38), el almacén central de residuos con sus respectivos contenedores debidamente rotulados y con tapas, también se evidenció una adecuada segregación acorde al tipo de residuos, así como un sistema de drenaje (Foto N° 39), tal como se muestra a continuación:

27. De las fotografías que obran en el Informe de Supervisión N° 798-2014-OEFA/DS-HID del 31 de diciembre del 2014, se puede apreciar el almacén central de residuos (área cercada, con techo, suelo impermeabilizado con concreto, sistema de contención y señalización) con sus respectivos contenedores debidamente rotulados y con tapas, la segregación acorde al tipo de residuos, un sistema de drenaje (fotos N° 38 y 39), así como las fotografías presentadas por el administrado, en el que se aprecia la presencia del sistema de drenaje (foto N° 4 y 5), se verifica que Gas & Gas subsanó su conducta infractora.
