**EXPEDIENTE** : 1180-2016-OEFA/DFSAI/PAS  
**ADMINISTRADO** : SUMITOMO METAL MINING PERÚ S.A.  
**UNIDAD PRODUCTIVA** : SUSAPAYA  
**UBICACIÓN** : DISTRITO DE CANDARAVE, PROVINCIA DE  
 CANDARAVE, DEPARTAMENTO DE TACNA  
**SECTOR** : MINERÍA  
**MATERIA** : ARCHIVO

**VISTOS:** El Informe Final de Instrucción N° 860-2017-OEFA/DFSAI/SDI del 28 de setiembre del 2017, y demás documentos que obran en el expediente; y,

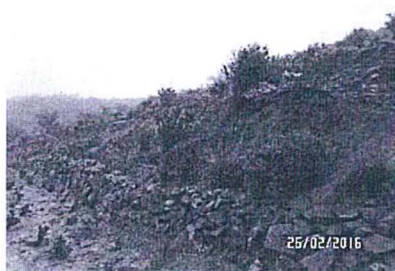
Plataforma DDH-SNW-001

22. Por otra parte, la Subdirección señaló en cuanto a las plataformas DDH-SNW-001, DDH-SNW-002 y DDH-SNW-005; si bien en el informe presentado en el año 2014 no se observa que Sumitomo ejecutó las medidas de cierre necesarias para lograr la estabilidad del componente y recuperar el paisaje natural, en su escrito presentado el 8 de marzo de 2016<sup>19</sup>, mediante el cual ofrece sus descargos al Informe Preliminar de Supervisión Directa N° 025-2016-OEFA/DS-MIN (en adelante, **Informe Preliminar de Supervisión Directa**) presentó fotografías donde se observa que se habría retirado el material suelto de las laderas con el cual se habría conformado pircas de roca al pie de los taludes, agregando suelo orgánico para la revegetación con especies de la zona, como se observa a continuación:

23. De la revisión de las fotografías presentadas por el administrado, se debe mencionar que, dichas plataformas se encuentran en terrenos de naturaleza rocosa y de alta pendiente, por lo que hacer trabajos mayores ocasionaría derrumbes, en tanto sería necesario alterar la roca del talud. Con la implementación de pircas y la revegetación en las partes altas y bajas de los taludes, otorgaría mayor estabilidad debido al progresivo desarrollo de las raíces de las plantas sembradas, que crean una malla que protege al suelo de deslizamientos y procesos erosivos. En ese sentido, en vista que las obras fueron evidenciadas en los descargos al Informe Preliminar de Supervisión Directa, la conducta en cuanto estas tres (3) plataformas habría sido corregida con anterioridad al inicio del proceso administrativo sancionador.

24. Por lo expuesto, la Subdirección concluyó; atendiendo a que la subsanación voluntaria de la falta de cierre de las plataformas DDH-SNW-001, DDH-SNW-002 y DDH-SNW-005 se realizó antes del inicio del procedimiento administrativo sancionador, se habría configurado el supuesto de eximente de responsabilidad contemplado en el Literal f) del Numeral 1 del Artículo 255° del TUO de la LPAG, por lo que consideró que correspondería declarar el archivo del procedimiento administrativo sancionador también en este extremo.
