Resolución Directoral N° 1631-2017-OEFA/DFSAI

Expediente N° 145-2016-OEFA/DFSAI/PAS

EXPEDIENTE N° : 145-2016-OEFA/DFSAI/PAS
ADMINISTRADOS : TECK PERÚ S.A.¹
OBAN S.A.C.²
UNIDAD FISCALIZABLE : MARCAHUI
UBICACIÓN : DISTRITO DE QUICACHA, PROVINCIA DE
CARAVELI Y DEPARTAMENTO DE AREQUIPA
SECTOR : MINERÍA
MATERIA : ARCHIVO

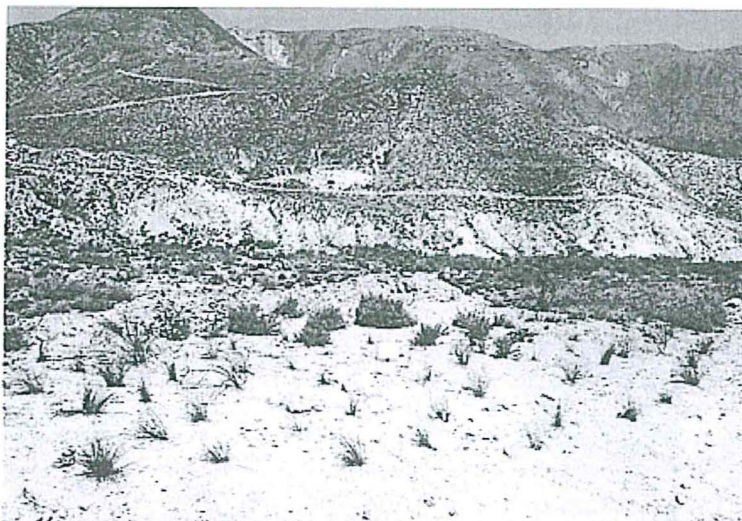
Foto N° 5: Ubicación de plataforma P-13, según TECK

Foto N° 5, tomada el 14 de abril del 2016, hora 12:35 p.m. desde la coordenada (WGS84): E 641045, N 8284493; AZ 235.

Fuente: Teck Perú S.A., Foto N° 5: Ubicación de plataforma P-13, tomada el 14 de abril del 2016, hora 12:35 pm.

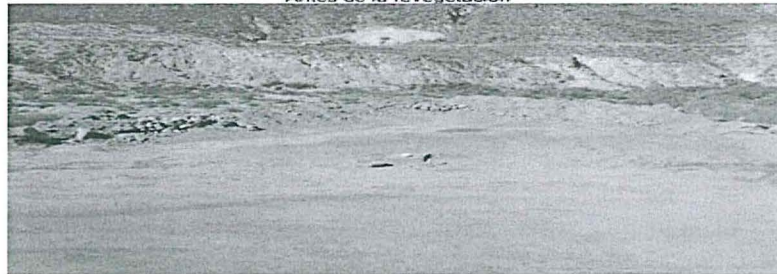
Antes de la revegetación

Después

Fuente: Teck Perú S.A., Plataforma P-13 (antes y después de la revegetación), información referida en la página 21 del *INFORME DE CIERRE AMBIENTAL DEL PROYECTO DE EXPLORACIÓN "MARCAHUI"*.

- (iv) Asimismo, la referida información también se advierte en el informe de cierre ambiental del proyecto de exploración minero Marcahui presentado por Teck al Ministerio de Energía y Minas y al OEFA, en la que se puede apreciar que la fotografía de la plataforma P-13 antes y después del cierre²⁸, coincide en la imagen con la fotografía N° 5 de la supervisión realizada el 2015 y además con la Foto N° 5 presentada por el administrado en su escrito de descargos. A continuación se muestran las fotografías respecto de lo mencionado en los párrafos precedentes, para una mayor comprensión:
