EXPEDIENTE N° : 1482-2017-OEFA/DFSAI/PAS
ADMINISTRADO : LUZ DEL SUR S.A.A.
UNIDAD PRODUCTIVA : CENTRAL HIDROELÉCTRICA SANTA TERESA
UBICACIÓN : DISTRITOS DE SANTA TERESA Y MACCHU PICCHU, PROVINCIAS DE LA CONCEPCIÓN Y URUBAMBA, DEPARTAMENTO DE CUSCO.
SECTOR : ELECTRICIDAD
MATERIAS : ARCHIVO

III.1 **Único hecho imputado:** Luz del Sur no dispuso el material excedente de la construcción del camino en un botadero autorizado, incumpliendo el Estudio de Impacto Ambiental de la Central Hidroeléctrica Santa Teresa.

Resolución Directoral N° 1129-2017-OEFA/DFSAI

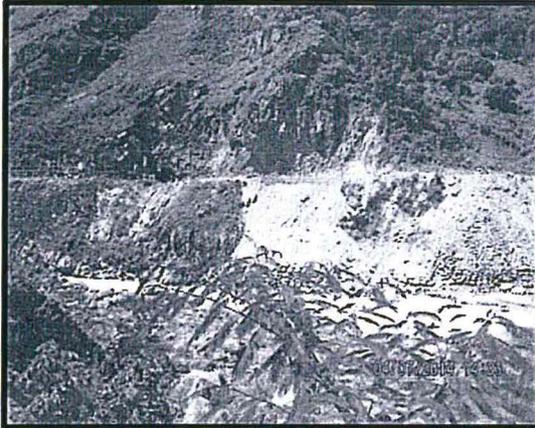
Imagen N° 1

Descripción: Material excedente del acceso a Casa de Máquinas lanzado hacia el río Vilcanota.

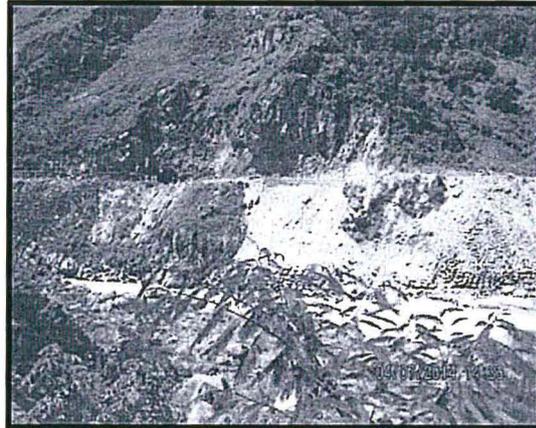
Imagen N° 2

Descripción: El material excedente lanzado cubrió y eliminó la vegetación natural existente.

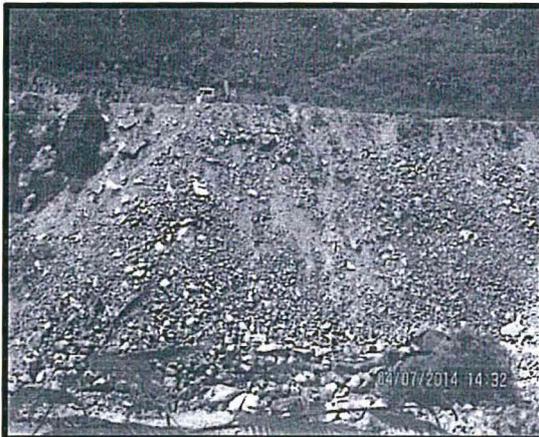
Imagen N° 3

Descripción: El talud de material excedente presenta deslizamientos por inestable.

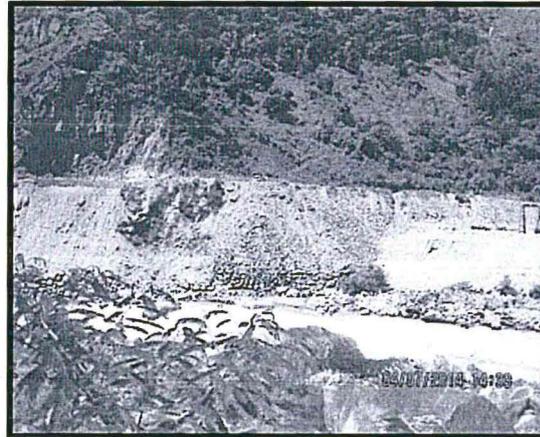
Imagen N° 4

Descripción: Material excedente del acceso a la Casa de Máquinas lanzado hacia el río Vilcanota.

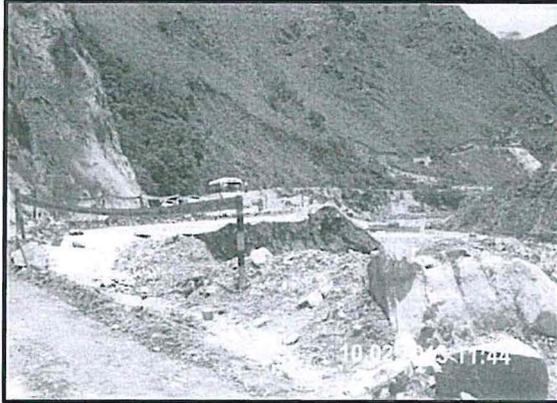
Imagen N° 5

Descripción: Daño ocasionado en la plataforma de la carretera Tramo 1.
Fuente: Descargos del administrado

19. De los medios probatorios antes señalados, se verificaría que ocurrió un desprendimiento de la plataforma de la carretera Tramo 1 (comprendido desde el puente Carrilluchayoc hasta la altura de la Casa de Maquinas de la CH Santa Teresa), originado por el socavamiento del talud de sostenimiento de la referida carretera, el cual se presume habría sido ocasionado por un fenómeno natural (crecida del río Vilcanota).

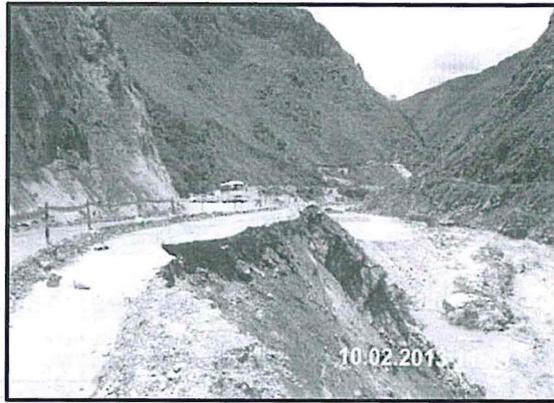
Imagen N° 6

Descripción: Daño ocasionado en la plataforma por desprendimiento de talud de sostenimiento de la carretera Tramo 1
Fuente: Descargos del administrado

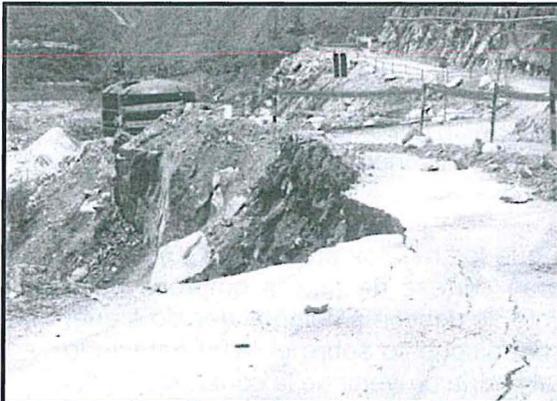
Imagen N° 7

Descripción: Daño ocasionado en la plataforma por desprendimiento del talud de sostenimiento de la carretera Tramo 1
Fuente: Descargos del administrado

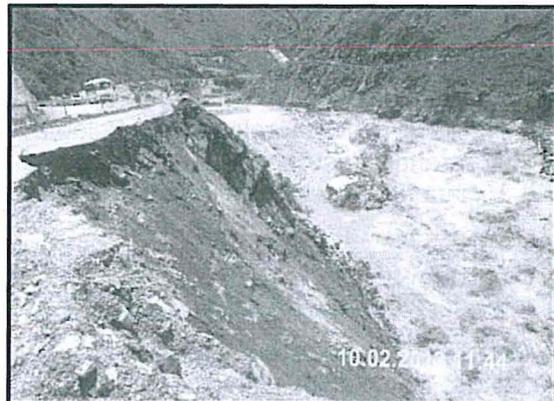
Imagen N° 8

Descripción: Daño ocasionado al talud de sostenimiento de la carretera Tramo 1.
Fuente: Descargos del administrado

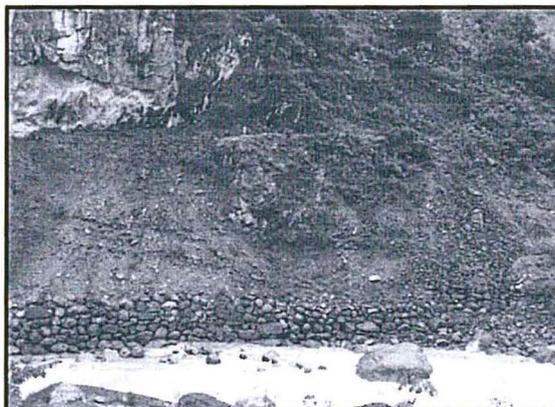
**Imagen N° 9**

Descripción: Talud actual del Tramo 1
Fuente: Descargos del administrado

22. En efecto, de acuerdo a la información proporcionada, Luz del Sur habría realizado la reconfiguración del talud y la construcción de gaviones¹², utilizando el material

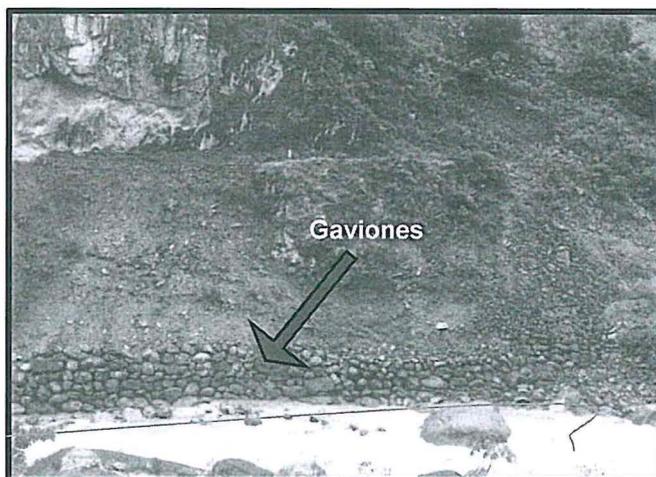
Imagen N° 10

excedente de la ampliación y mantenimiento del camino al acceso al Tramo 1, con la presunta finalidad¹³ de estabilizar el cauce fluvial, reducir la velocidad de la corriente cerca de la orilla y prevenir la erosión hídrica de los márgenes del río que facilitará la recuperación y estabilización del talud socavado por la crecida del río Vilcanota (fenómeno natural), tal como acreditaría con las siguientes fotografías:

23. En ese sentido, se presume que el administrado habría utilizado el material excedente de la ampliación y mantenimiento del camino al acceso al Tramo 1 para rellenar las socavaciones producidas por el desprendimiento del talud y para la colocación de gaviones, lo cual no generaría impactos significativos en el ambiente debido a que dicha acción resulta más favorable puesto que recupera y fortalece el área desprendida, más aun si las acciones tomadas por el administrado fueron acorde a su compromiso ambiental.
