EXPEDIENTE N° : 1610-2016-OEFA/DFSAI/PAS
ADMINISTRADO : COMPAÑÍA MINERA ZAHENA S.A.C.
UNIDAD FISCALIZABLE : PROYECTO DE EXPLORACIÓN CARDONAL
UBICACIÓN : DISTRITOS DE ILO Y ALGARROBO, PROVINCIA DE ILO, DEPARTAMENTO DE MOQUEGUA
SECTOR : MINERÍA
MATERIAS : COMPROMISOS AMBIENTALES
 ARCHIVO

III.1. Único hecho imputado: El titular minero disturbó dos (2) áreas ubicadas en las coordenadas UTM WGS 84 (Zona 19) N 8045376, E 270123 (área disturbada N° 1) y N 8045380, E 270267 (área disturbada N° 2), incumpliendo su instrumento de gestión ambiental

Resolución Directoral N°1709-2017-OEFA/DFAI

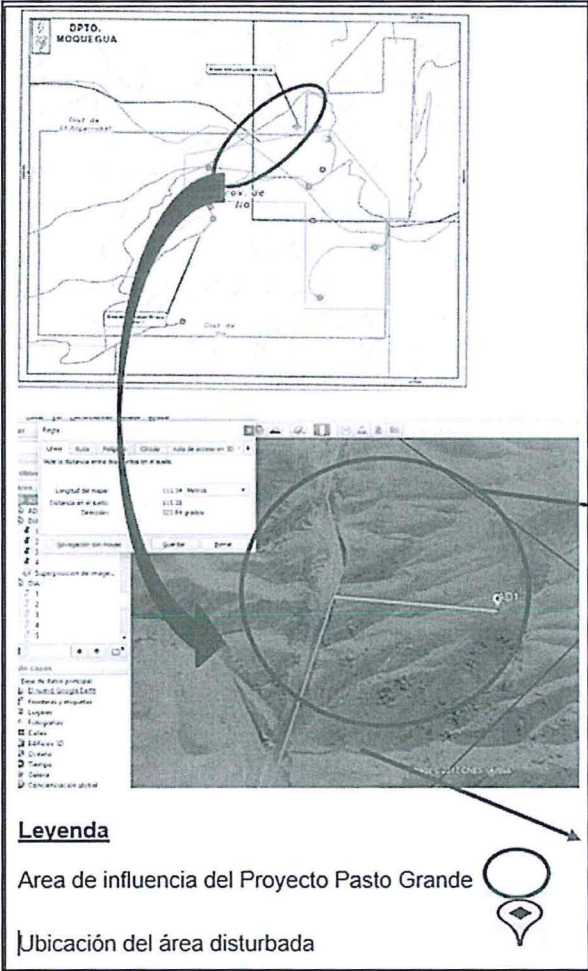
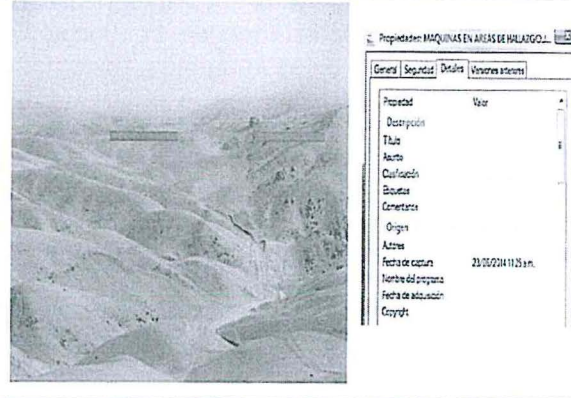
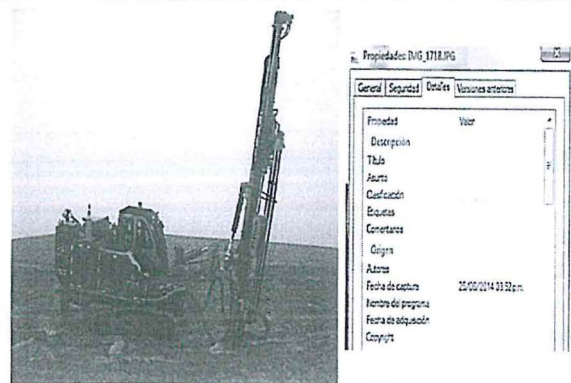
Cuadro de localización de fotografías de la zona de influencia del proyecto Pasto Grande

- 26. De la revisión de las fotografías anteriores y del mapa de la Modificación de la DIA Cardonal, se advierte que cerca al área disturbada 1 se realizaron trabajos de remoción de terreno con maquinaria pesada, entre ellas una perforadora hidráulica, para la habilitación de accesos y plataformas con la finalidad de implementar la línea de conducción de agua. Ahora, por la fecha en fueron capturadas estas imágenes, podemos decir que estas labores se llevaron a cabo en el año 2014.

- 27. Teniendo en cuenta lo señalado anteriormente, cobra sentido indicar que la varilla detectada en el área disturbada 1 durante la Supervisión Regular 2015, correspondería a la perforadora hidráulica utilizada para las obras que venía ejecutando el proyecto Pasto Grande.
