EXPEDIENTE N° : 1030-2015-OEFA/DFSAI/PAS
ADMINISTRADO : CEMENTOS PACASMAYO S.A.A.¹
UNIDAD PRODUCTIVA : PLANTA PACASMAYO
UBICACIÓN : DISTRITO DE PACASMAYO, PROVINCIA DE TRUJILLO Y DEPARTAMENTO DE LA LIBERTAD
SECTOR : INDUSTRIA
RUBRO : CEMENTO
MATERIA : CUMPLIMIENTO DE COMPROMISOS AMBIENTALES
ACONDICIONAMIENTO DE RESIDUOS SÓLIDOS
RESPONSABILIDAD ADMINISTRATIVA
REGISTRO DE ACTOS ADMINISTRATIVOS

Lima, 28 de setiembre del 2017

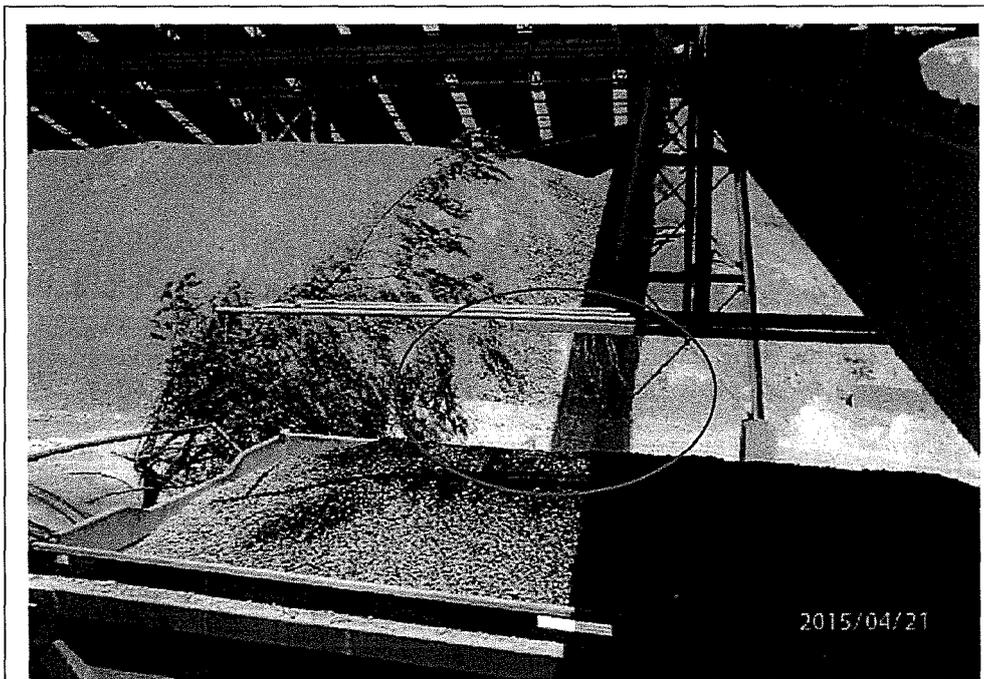
Fotografía N° 13: Vista de humedecimiento de la caliza mediante aspersores, previo a su descarga en las tolvas.

31. Sobre el particular, cabe mencionar que mediante escrito con Registro N° 21152³⁵ del 18 de marzo del 2016, el administrado señaló que en cumplimiento del compromiso asumido en su EAI Integral, ha realizado el humedecimiento de la caliza mediante aspersores, previo a la descarga en las tolvas de cargas de caliza, a fin de acreditar lo indicado, adjuntó la siguiente fotografía que data del 21 de abril del 2015³⁶:

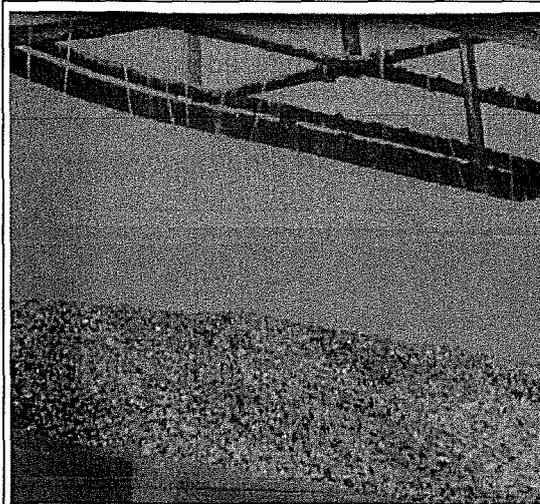
Fotografía N° 1: Humedecimiento de la caliza en los camiones, antes de su ingreso a la tolva de recepción.

- 34. En atención a dicha solicitud, el 24 de octubre del 2016, mediante escrito con Registro N° 72723³⁸ el administrado adjuntó las fotografías N° 1, 2, 3 y 4³⁹ y un video acerca de la acción de humedecimiento del material acumulado en el almacén de caliza⁴⁰, conforme se muestra a continuación:

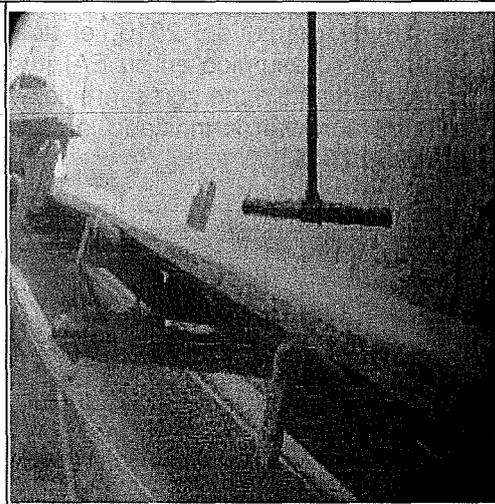
Fotografía N° 2: Humedecimiento de la caliza en la propia faja transportadora, el mismo que traslada el material hacia el Tripper.

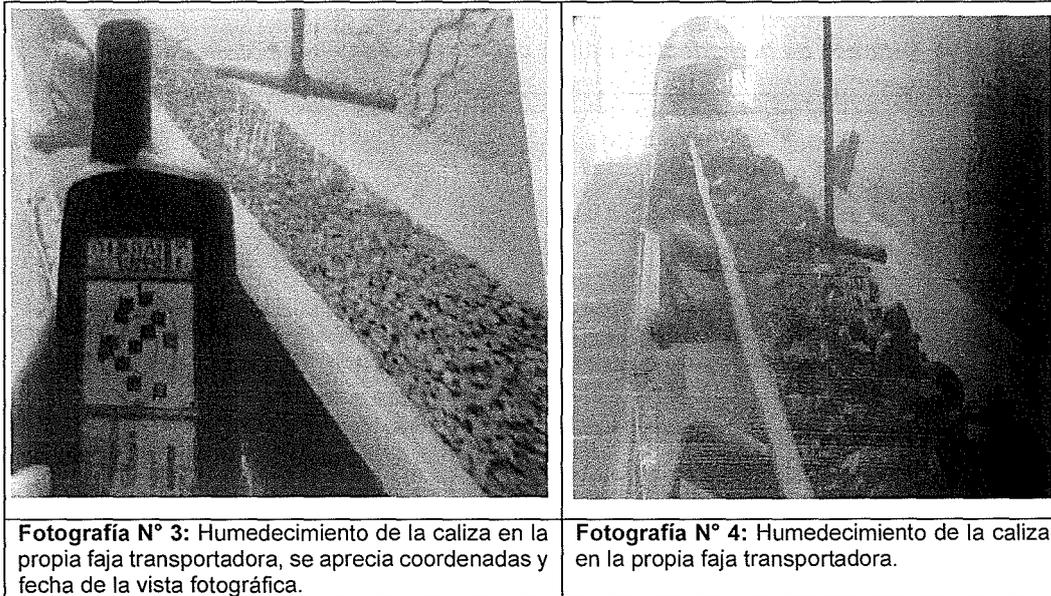
Fotografía N° 3: Humedecimiento de la caliza en la propia faja transportadora, se aprecia coordenadas y fecha de la vista fotográfica.

Fotografía N° 4: Humedecimiento de la caliza en la propia faja transportadora.

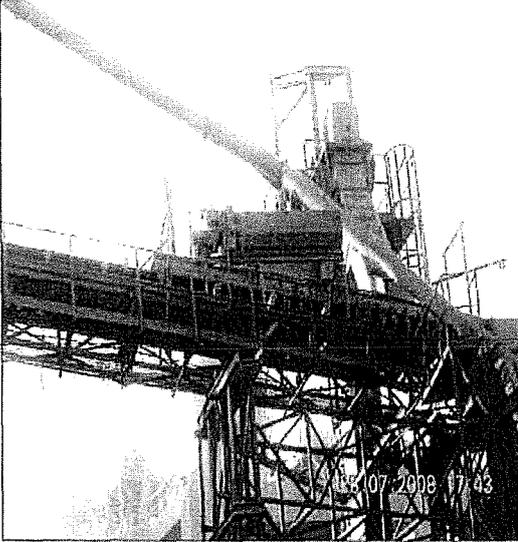
<p>Imagen N°8</p> <p>\$ 100,000.00</p>	<p style="text-align: right;">PACUAYATO</p> <p style="text-align: center;">CONFINAMIENTO DE TOLVAS DE MATERIA PRIMA PARA CRUDO</p> <p style="text-align: center;">\$ 43,380.00</p>

52. De las vistas fotográficas anteriores, se aprecia que el administrado implementó diversos sistemas de control y mejoramiento de las diversas zonas de la Planta Pacasmayo, a fin de evitar la proliferación de material particulado, entre ellas destacan:

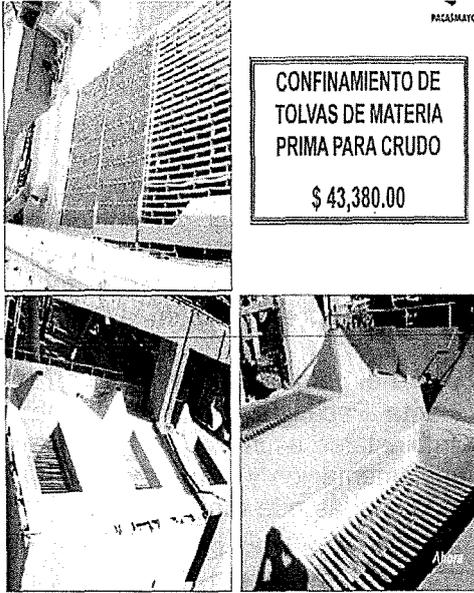
<p>Imagen N°9</p>
<p style="text-align: center;">DUCTO DE GASES CALIENTE HORNO 3 A MOLINO CEMENTO 7</p>

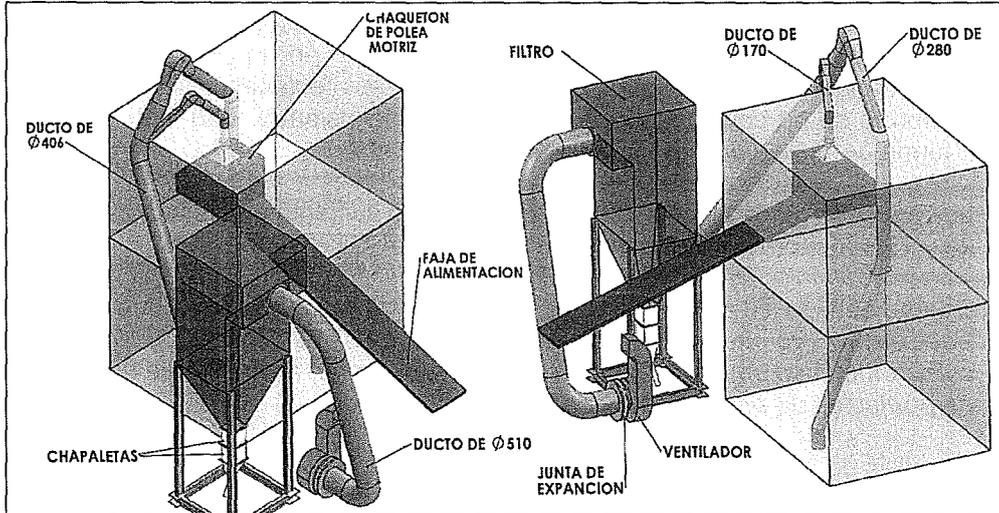
71. Finalmente, el administrado indicó que realizó la instalación de un filtro de mangas en la zona de descarga del silo de Clinker, en agosto del 2017, con la finalidad de acreditar lo señalado, adjuntó en el siguiente plano:

72. Al respecto, las acciones realizadas con posterioridad al inicio del presente PAS, es decir, la instalación del filtro de mangas instalado en agosto del 2017, serán consideradas para el dictado o no de medidas correctivas, en el acápite correspondiente.

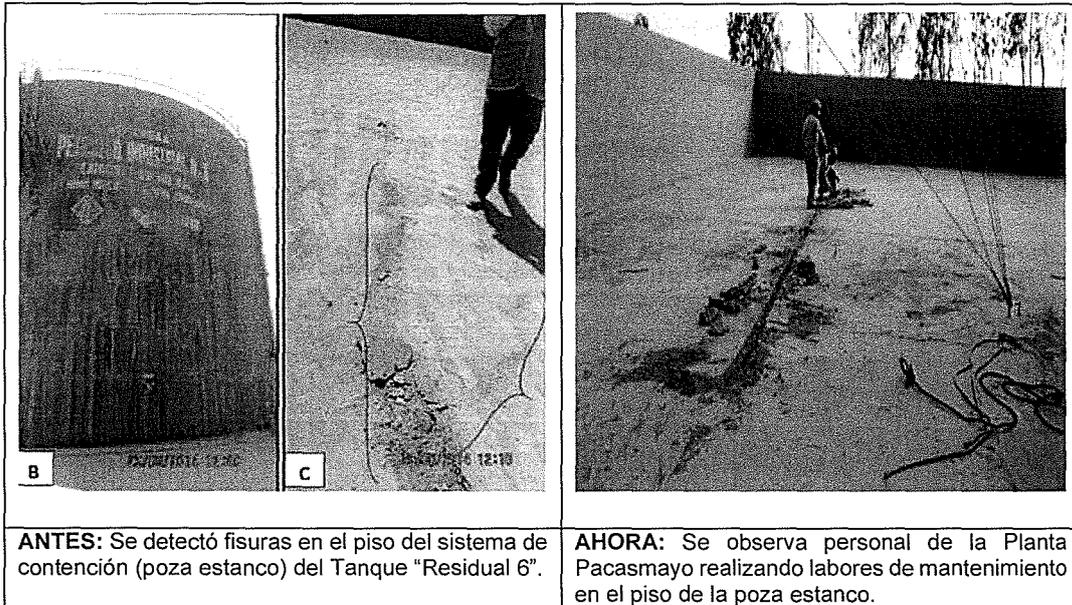
ANTES: Se detectó fisuras en el piso del sistema de contención (poza estanco) del Tanque "Residual 6".

AHORA: Se observa personal de la Planta Pacasmayo realizando labores de mantenimiento en el piso de la poza estanco.

78. De la revisión de las fotografías anteriores se advierte que el administrado ha cumplido con resanar y reparar las rajaduras y grietas detectadas durante la acción de supervisión de junio del 2014, es decir, adoptó las medidas necesarias para disminuir y mitigar los posibles impactos negativos que podrían afectar al componente ambiental suelo; adicionalmente, cabe precisar, que durante la acción de supervisión del 14 al 18 de octubre del 2014, no se observó vestigios de derrame proveniente del Tanque "Residual 6" que se tengan que recoger; por

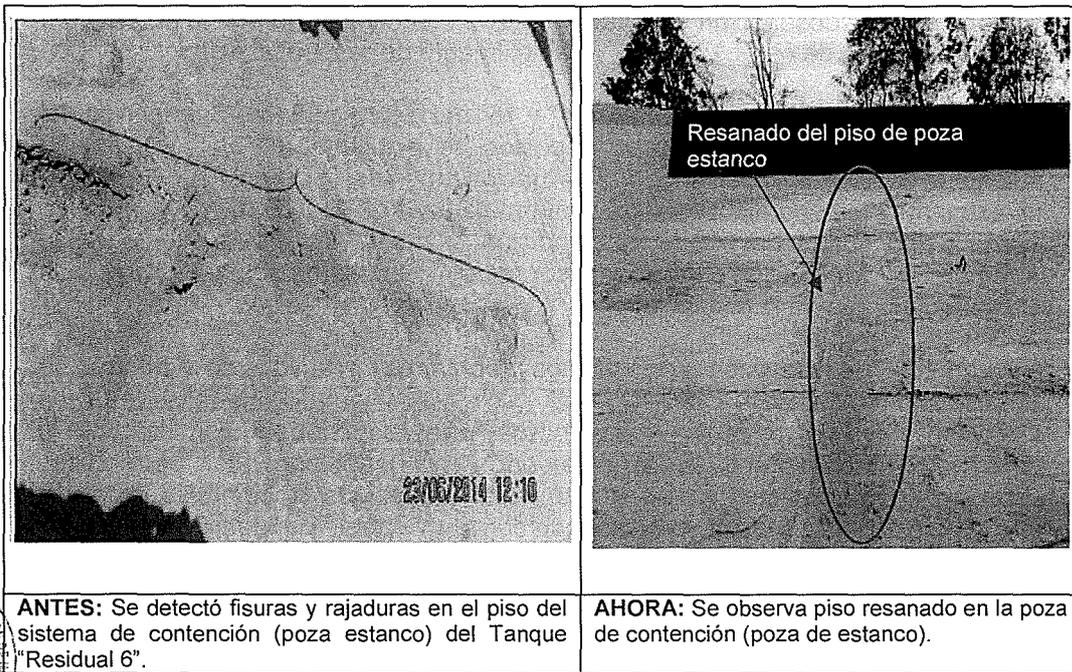
ANTES: Se detectó fisuras y rajaduras en el piso del sistema de contención (poza estanco) del Tanque "Residual 6".

AHORA: Se observa piso resanado en la poza de contención (poza de estanco).

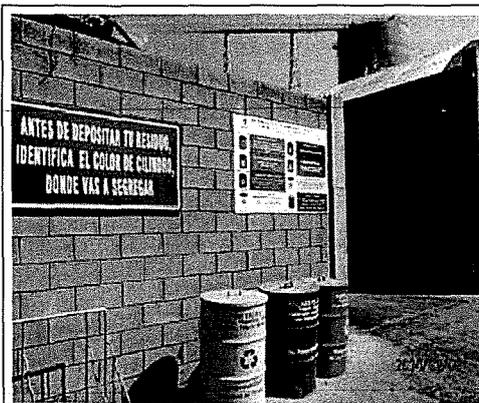
Imagen N° 32: Vista de los dispositivos de almacenamiento de residuos rotulados en el interior de la planta⁷²

88. En dichas fotografías se aprecia que el 17 de abril del 2015, el administrado realizó

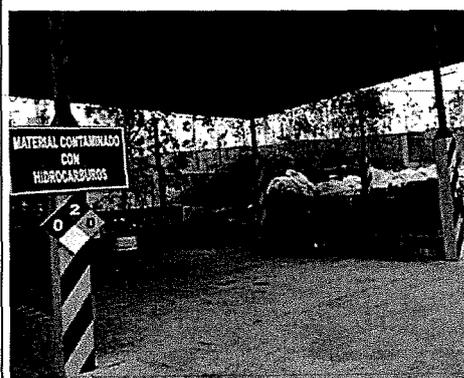
Imagen N° 33: Vista de las zonas de almacenamiento separadas por peligrosidad, dentro del almacén central de residuos

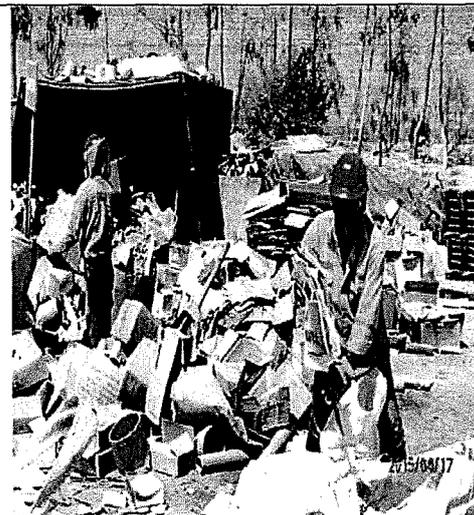
Imagen N° 35: Vista del personal de la Planta Pacasmayo segregando los residuos de cartón y papel en el almacén central de residuos sólidos.

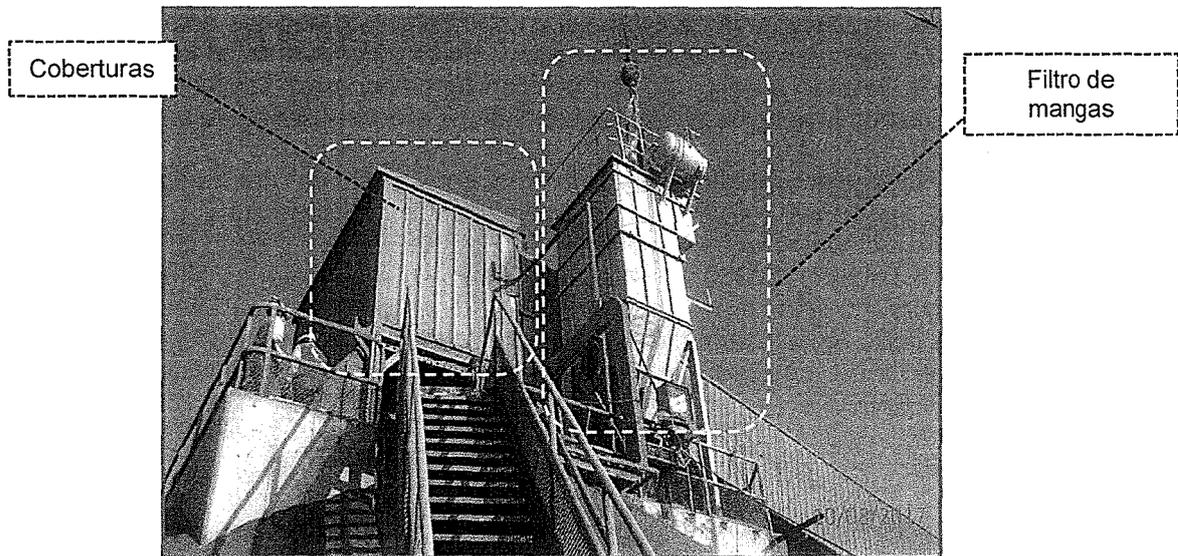
- 112. Sin embargo, en los descargos al Informe Final de Instrucción, el administrado manifestó que ha cumplido con instalar la cobertura y el filtro de mangas en la zona del Silo de Clinker, conforme se aprecia de la siguiente vista fotográfica:
