**EXPEDIENTE N°** : 114-2017-OEFA/DFSAI/PAS  
**ADMINISTRADO** : NELBER LUIS QUISPE OLLERO  
**UNIDAD PRODUCTIVA** : ESTACIÓN DE SERVICIOS  
**UBICACIÓN** : DISTRITO DE SAPALLANGA, PROVINCIA DE HUANCAYO Y DEPARTAMENTO DE JUNÍN  
**SECTOR** : HIDROCRABUROS LÍQUIDOS  
**MATERIAS** : ARCHIVO

**Tabla N° 1: Presunto incumplimiento imputado a Nelber Quispe**

Resolución Directoral N° 686-2017-OEFA/DFSAI

Expediente N° 114-2017-OEFA/DFSAI/PAS

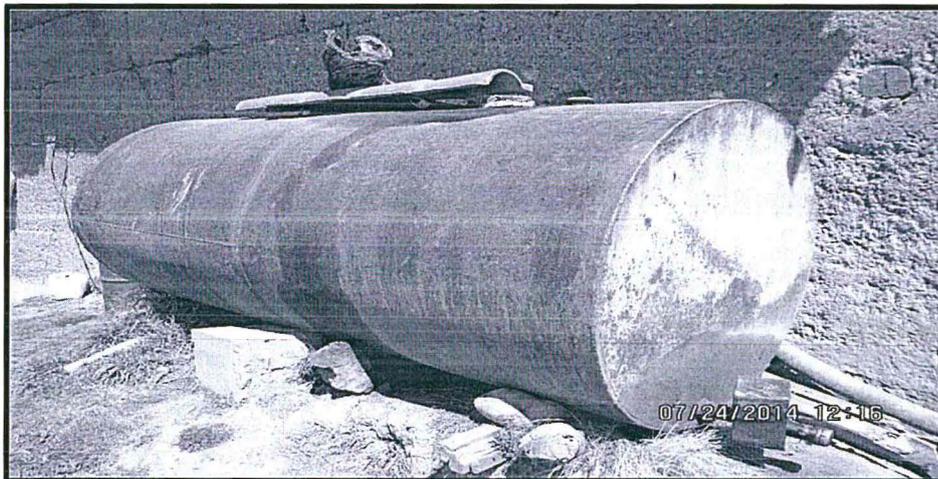
**Fotografía 11 del Informe de Supervisión**

- 11. Durante la supervisión realizada el 24 de julio del 2014, la OD Junín detectó que el señor Nelber Quispe no realizaría un adecuado acondicionamiento de los residuos sólidos peligrosos, toda vez que se observaron dos (2) tanques de combustible en desuso, ubicados en la parte posterior de la estación de servicio, conforme consta en el Acta de Supervisión Directa<sup>10</sup>:

N°	HALLAZGOS
1.	Se observó 02 tanques (metálicos) en desuso, ubicados en la parte posterior del establecimiento.

- 13. De las fotografías se observan que los residuos sólidos peligrosos (2 tanques de combustible en desuso)<sup>12</sup> se encuentran almacenados en suelo no impermeabilizado en la parte posterior de la estación de servicios.
- 14. En esta línea, la OD Junín concluyó en el ITA lo siguiente<sup>13</sup>:

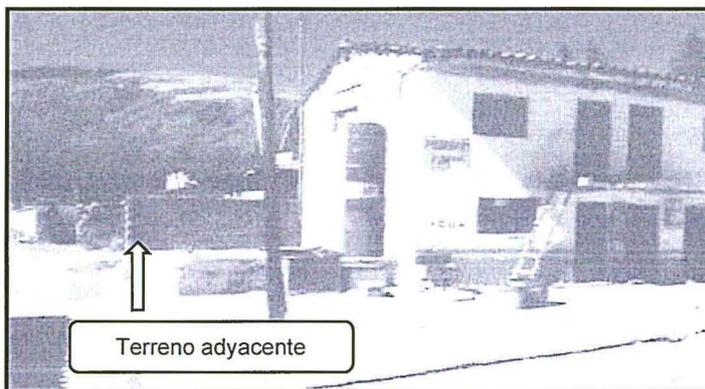
- 20. En el presente caso, el administrado señala que los tanques no se encuentran ubicados en su estación de servicios, por lo cual presentó como pruebas las siguientes fotografías en las cuales se aprecia que los tanques están ubicados en un terreno adyacente que no forma parte de su estación de servicios<sup>16</sup>:

Vista de la estación de servicios donde no se aprecian los tanques detectados en la acción de supervisión.

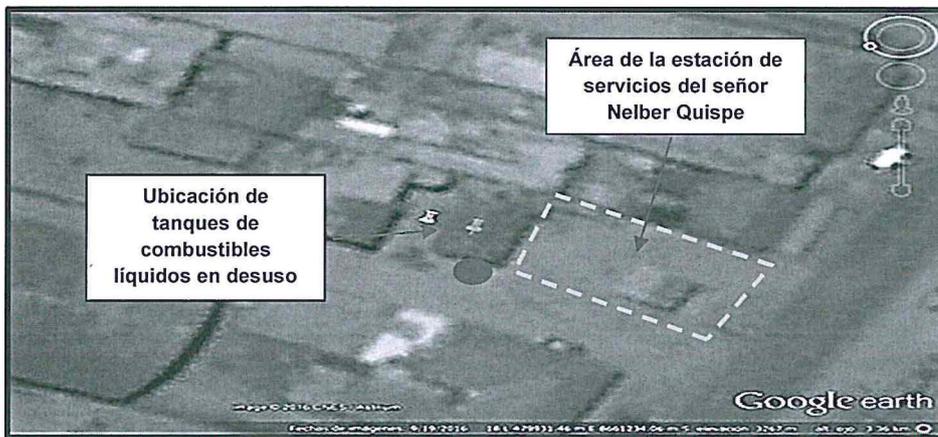
- 21. Con el fin de corroborar que los señalados tanques no se encuentran ubicados en la estación de servicios, se procedió a ubicar los dos (2) tanques metálicos de hidrocarburos líquidos en una imagen satelital obtenida del programa de georeferenciación Google Earth<sup>17</sup>, tal como se muestra a continuación:

- 22. De la imagen precedente, se observa que los dos (2) tanques de combustibles líquidos se encuentran en la parte posterior de la estación de servicios del señor Nelber Quispe, es decir, fuera de las instalaciones de la estación de servicios, situación que también ha sido descrita en el Informe de Supervisión N° 028-2014-OEFA/OD JUNÍN-HID.
