EXPEDIENTE N° : 735-2016-OEFA/DFSAI/PAS
ADMINISTRADO : CNPC PERÚ S.A. (antes PETROBRAS ENERGÍA PERÚ S.A.).
UNIDAD PRODUCTIVA : LOTE 58
UBICACIÓN : DISTRITO DE ECHARATE, PROVINCIA DE LA CONVENCIÓN Y DEPARTAMENTO DE CUSCO
SECTOR : HIDROCARBUROS LÍQUIDOS
MATERIAS : COMPROMISOS AMBIENTALES
 REMISIÓN DE INFORMACIÓN
 ACONDICIONAMIENTO DE RESIDUOS SÓLIDOS
 ALMACENAMIENTO DE SUSTANCIAS QUÍMICAS
 RESPONSABILIDAD ADMINISTRATIVA
 ARCHIVO
 MEDIDA CORRECTIVA

Lima, 22 de setiembre del 2017

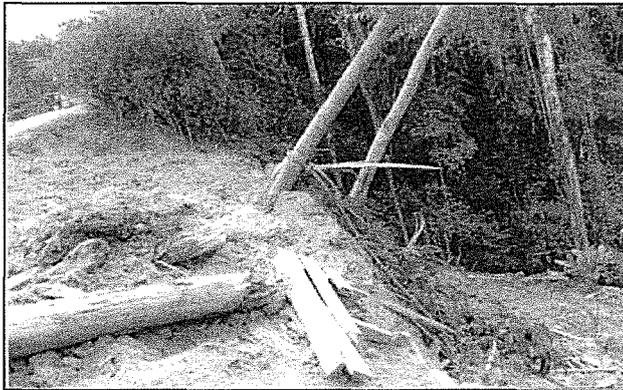
Supervisión constató el deslizamiento de un tramo de tierra a cincuenta (50) metros al oeste de la poza de quema. Asimismo, verificó que no se habían realizado los trabajos de recuperación y revegetación del área erosionada como parte del compromiso de control de erosión; en tal sentido, CNPC no realizó los trabajos de estabilización y restauración de áreas intervenidas en la Locación 4X, de acuerdo al compromiso establecido en el EIA del Lote 58, tal como se aprecia en la Fotografía N° 6 del referido informe de supervisión¹⁶:

Foto N° 6: Se observa zona de derrumbe impactada por la lluvia existente en la zona que ha permitido el deslizamiento de gran volumen de suelo hacia el abismo, producto de la erosión paulatina, por falta de la aplicación del Programa de Control de Erosión y Revegetación del lugar.

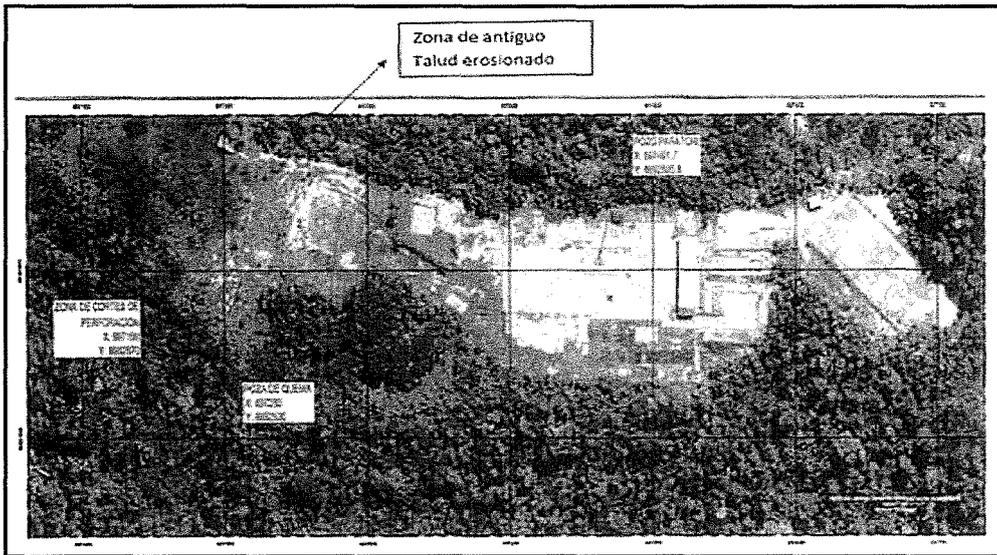
- 19. Cabe indicar que para ubicar la zona del talud erosionado se realizó la ubicación de las coordenadas de la zona de deslizamiento descritas en el Informe de Supervisión sobre la fotografía satelital presentada, de acuerdo al siguiente detalle:

- 20. Como resultado de ello, en la fotografía satelital se aprecia que la zona de deslizamiento detectada durante la supervisión se encuentra actualmente revegetada.
- 21. Cabe añadir que en la Carta N° CNPC-HSSE-189-2016 el administrado presentó las siguientes fotografías del área de la poza de quema a fin de acreditar las actividades de revegetación²¹:

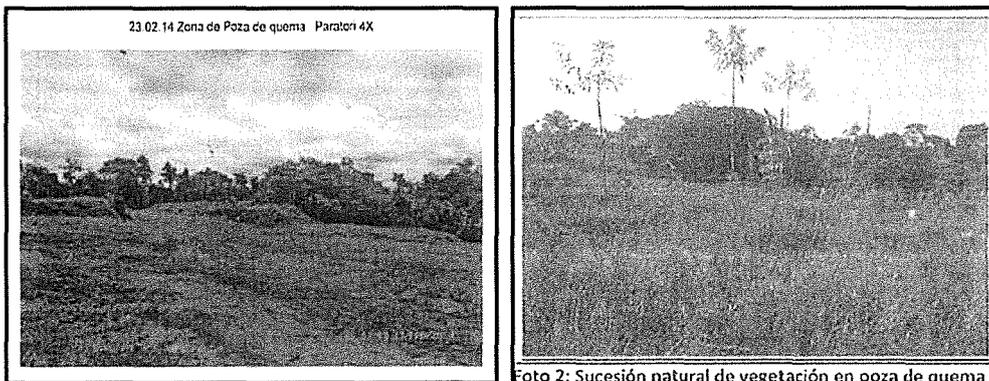
Cabe precisar que la ubicación de la zona del talud erosionado en la fotografía satelital fue efectuado por este despacho.

- 22. Del análisis conjunto de las fotografías de la mencionada carta, se advierte que la conducta infractora fue corregida en el año 2016, con los resultados de las actividades de revegetación posteriores a la intervención del terreno aledaño a la poza de quema.
- 23. Por otro lado, en su escrito de descargos, CNPC presentó las siguientes fotografías a fin de acreditar que realizó los trabajos de estabilización y restauración de todas las áreas intervenidas de la locación Paratori 4X²².

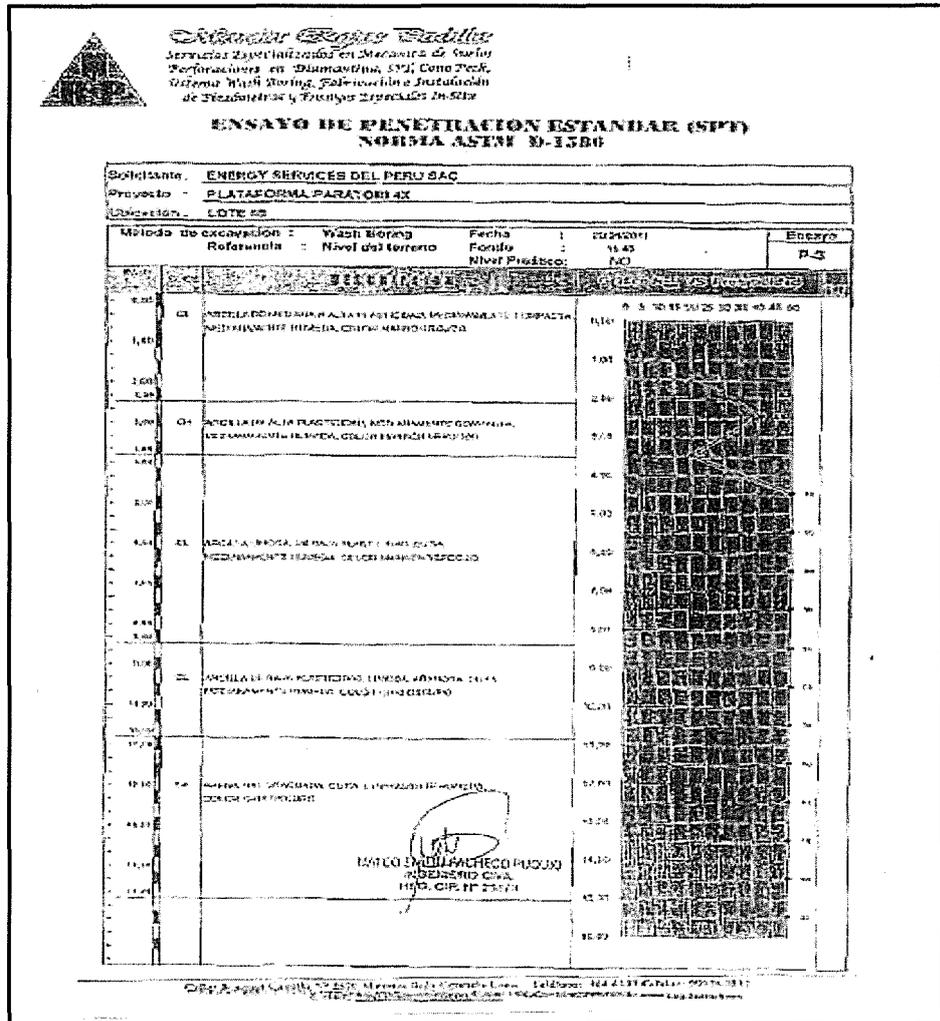
- (iv) La percepción visual del supervisor debió sustentarse en el estudio de suelo sobre el cual se construyó la poza de quema y sobre ello verificar si se tomaron las medidas preventivas que correspondían de acuerdo al tipo de suelo. Como medio probatorio presentó el siguiente Ensayo de Perforación³⁰:

- 36. Al respecto cabe señalar que, de la revisión al escrito de descargos se corrobora que el administrado no presentó algún estudio de suelos para acreditar lo alegado, únicamente presentó un ensayo de penetración estándar (SPT³¹) realizado mediante la metodología de la Norma ASTM D-1586, el cual sólo permite determinar la resistencia de un suelo a la penetración expresada por el número de golpes necesarios para penetrar treinta centímetros (30 cm).

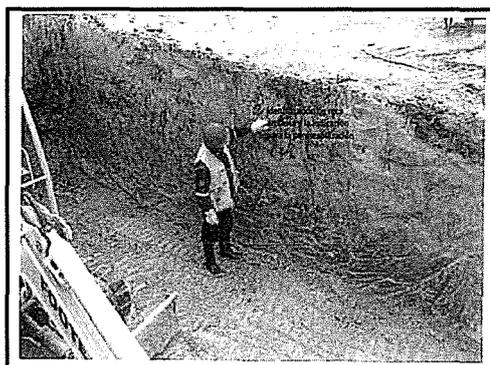
- 39. Finalmente, CNPC indicó que el material del suelo (roca arcillosa), al ser sometido a altas temperaturas adquiere mayor dureza (vidriado); por lo que, empastó todas las paredes de la fosa de quema hasta obtener un espesor de 1.5 cm en promedio. Agregó que ello constituye un método natural y eficaz de impermeabilización, a través del uso de un material natural, el cual era el *más conveniente*. Para acreditar su afirmación presentó las siguientes fotografías:

Fotografía N° 1: Identificación de roca arcillosa

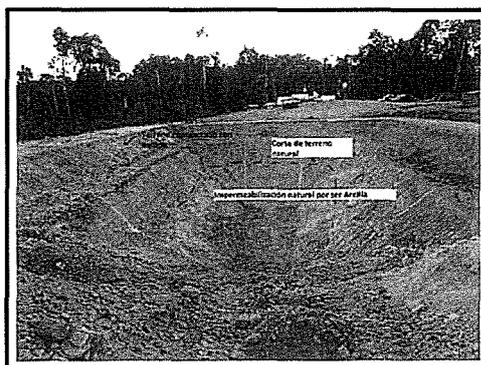
Fotografía N° 2: Fase de construcción fosa de quema Paratori 4X. Compactación e impermeabilización

- 40. Al respecto, cabe indicar que la consistencia del suelo se refiere a la cohesión que mantiene unidas las partículas formando agregados o tormos, la cual se puede expresarse en términos de dureza o firmeza del suelo.
- 41. Por lo general, un suelo arcilloso proporciona dureza porque, en condiciones ambientales, las partículas de este se adhieren entre sí; sin embargo, cuando éste se somete a altas temperaturas (como 150, 225 y 300 °C) durante tres tiempos de exposición (1, 7 y 15 días) la resistencia a la compresión simple de las arcillas

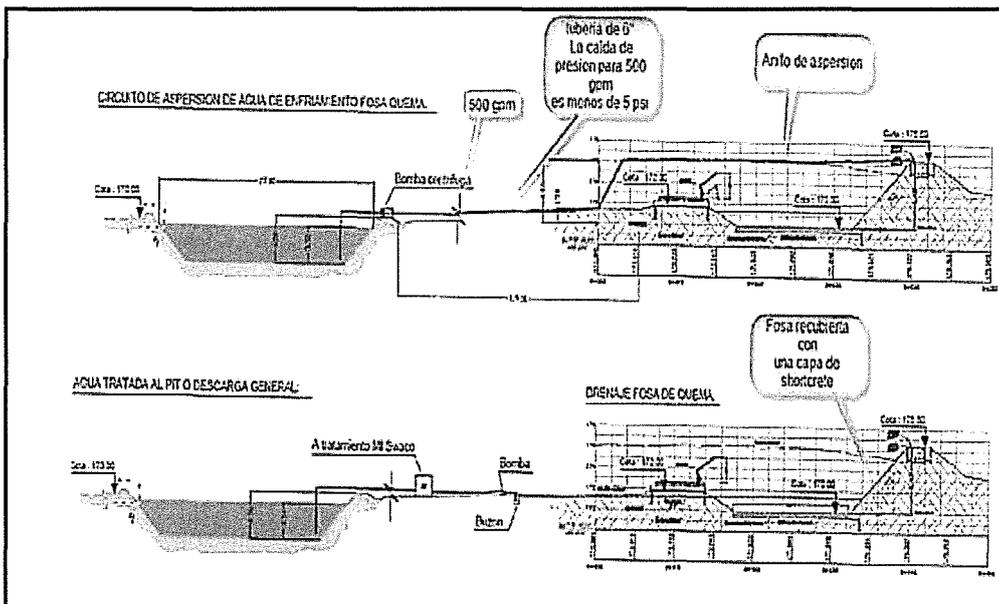
Figura N° 1.

- 47. CNPC señaló que la ocurrencia de derrames de la poza de quema es una posibilidad muy remota, dado el diseño que tuvo el sistema de recirculación de las aguas contenidas en la poza de quema. Al respecto, precisó que este diseño permite que el agua de enfriamiento sea recuperado, tratado y recirculado para minimizar el efecto de radiación producto de la quema de los fluidos del pozo, conforme se apreciaría de la siguiente figura:

- 48. Al respecto, cabe indicar que lo señalado por el administrado se refiere a un sistema de recirculación que permitiría evitar derrames de las aguas de enfriamiento al exterior de la fosa de quema; sin embargo, el compromiso analizado no se refiere a rebalses de la poza de quema por la aspersión de aguas de enfriamiento que son recirculadas para no superar el volumen de la poza de quema, sino a la impermeabilización del suelo del interior de la poza de quema para evitar el impacto ambiental negativo al mismo o a algún acuífero, por no contar con protección.

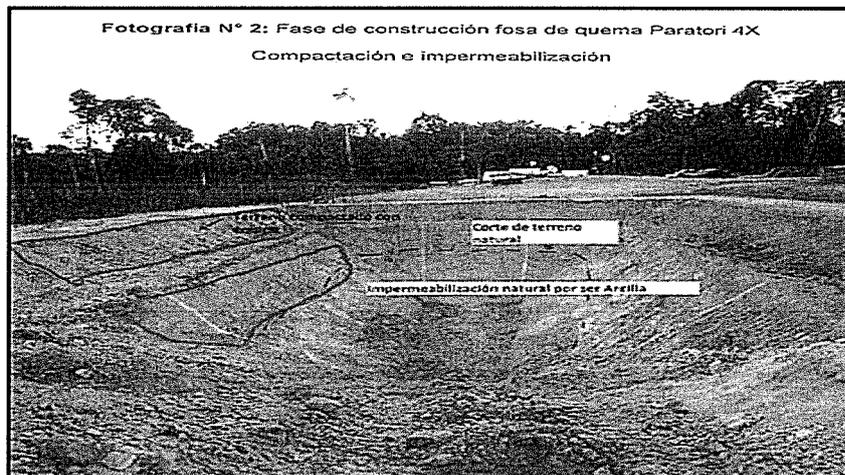
53. En sus descargos al Informe Final de Instrucción, CNPC señaló que durante la fase de construcción de la poza de quema Paratori 4X compactó el área mediante trabajos con excavadora y conforme avanzaba los trabajos de la poza de quema. Para acreditar su afirmación el administrado presentó la siguiente fotografía:

54. De dicha fotografía, se aprecia que los taludes superior e inferior de la poza de quema fueron compactados por el administrado; no obstante, dicha fotografía no se encuentra fechada, por lo que no prueba que la compactación se realizó durante la construcción de la poza de quema.
55. Ahora bien, cabe precisar que en el Informe de Supervisión N° 799-2016-OEFA-DS-HID del 9 de marzo del 2016, la Dirección de Supervisión dejó constancia de que en la Plataforma Paratori 4X se culminó las actividades de perforación exploratoria en setiembre del 2013, por lo que se procedió a la desinstalación y abandono de sus componentes³⁷. Asimismo, del análisis a la Carta CNPC-HSSE-189-2016, realizado para el hecho imputado N° 1 del presente, se advierte el inicio de las actividades de revegetación del área de la poza de quema; en tal sentido,

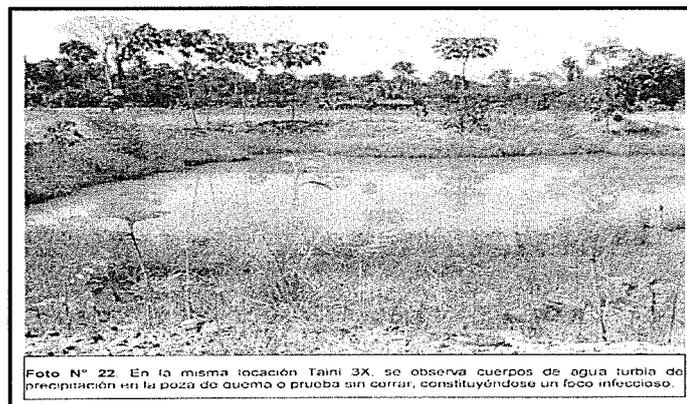
65. De conformidad con lo consignado en el Acta de Supervisión N° 008233⁴³ y en el Informe de Supervisión N° 1598-2013-OEFA/DS-HID⁴⁴, la Dirección de Supervisión constató que a pesar que las actividades de perforación y prueba de pozo ya habían culminado en el año 2011, CNPC no había revegetado la poza de quema de la Locación Taini 3X, de acuerdo al compromiso asumido en el EIA del Lote 58; tal como se aprecia en la siguiente fotografía del referido informe de supervisión⁴⁵:

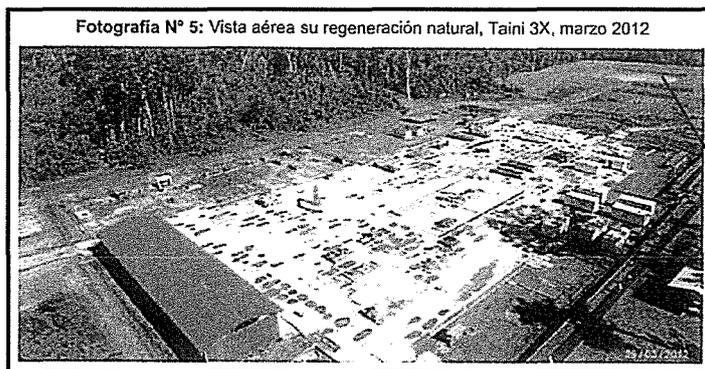
Poza de quema sin revegetar, obsérvese que tampoco se ha realizado el cierre

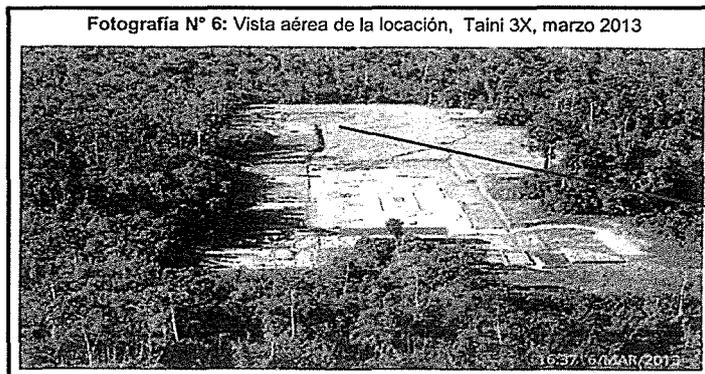
Obsérvese el contorno y desnivel de la poza sin revegetar, así como reflejo de agua.

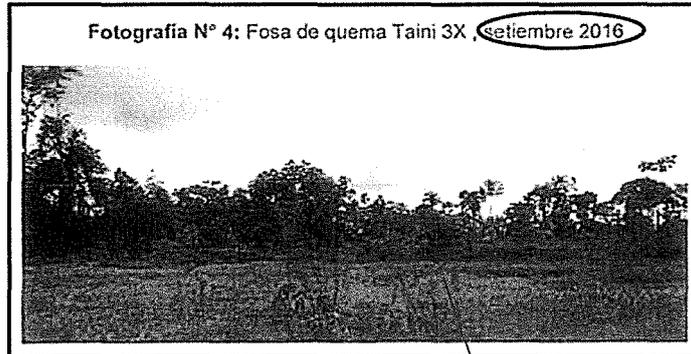
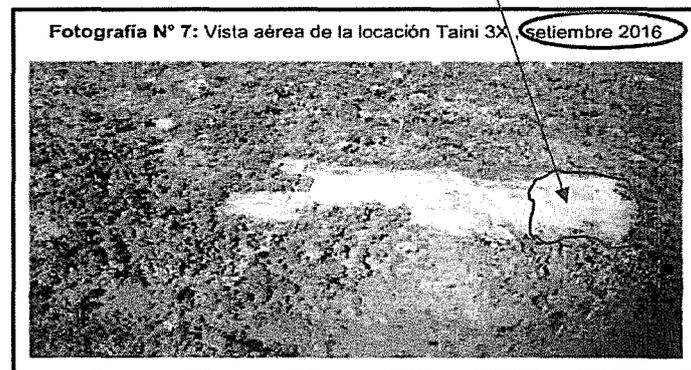
73. Al respecto, se debe indicar la Fotografía N° 7 del escrito de descargos, no permite apreciar cobertura vegetal arbórea que evidencie los trabajos de revegetación por parte del administrado, mientras que de la Fotografía N° 4 del escrito de descargos al Informe Final de Instrucción se aprecia el crecimiento de una especie de gramínea y una hilera de especies de árboles jóvenes no identificadas; no obstante, la reforestación solo cubre una hilera poco definida y no la totalidad del área de la poza de quema.

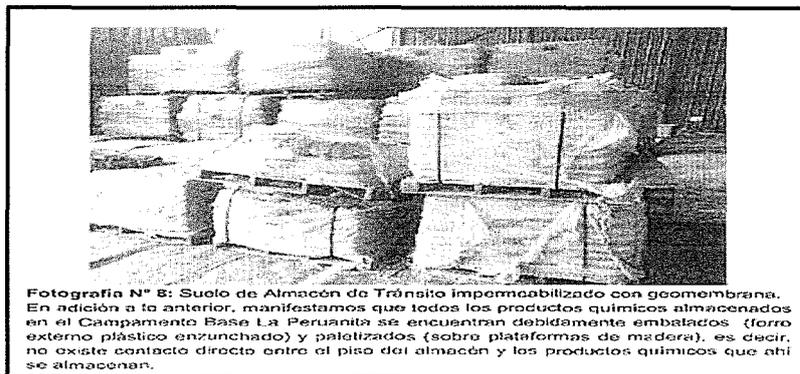
107. Finalmente, CNPC señaló que sobre el suelo agregado colocó una capa de geomembrana como medida preventiva adicional y añadió que todos los productos químicos almacenados en el referido campamento se encuentran embalados y paletizados sobre plataformas de madera, es decir, indica que no habría contacto con el piso del almacén, para acreditar dicha afirmación adjuntó la siguiente fotografía que, según señala en su escrito de descargos, evidenciaría el suelo impermeabilizado en el almacén:

108. Al respecto, cabe señalar que de la fotografía presentada por el administrado en su escrito de descargos sólo se aprecia una parte del almacén de sustancias químicas; en tal sentido, no prueba la impermeabilización de todo el suelo del almacén de sustancias químicas del Campamento Base La Peruanita.
109. Mediante escrito presentado el 14 de agosto del 2017, el administrado señaló que efectuó trabajos de impermeabilización del piso del almacén de sustancias químicas del Campamento Base La Peruanita, para lo cual habría utilizado un material hecho de geomembrana de PVC de un milímetro (1 mm) de espesor y de membrana de tejido de nylon con recubrimiento de poliuretano en ambos lados (1940 PTFE de Seaman Corporation) resistente a materiales secos y líquidos. CNPC, añadió que sobre la membrana colocaron planchas de material durabase,

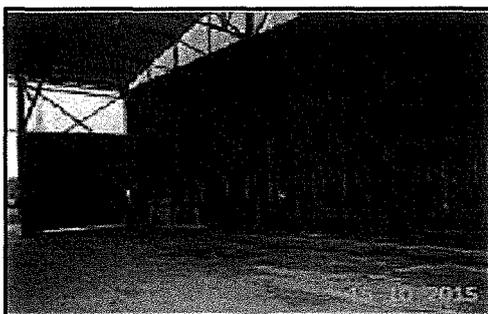
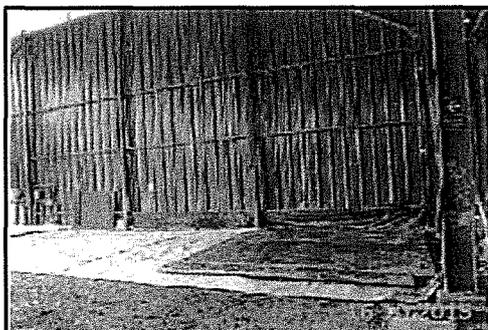
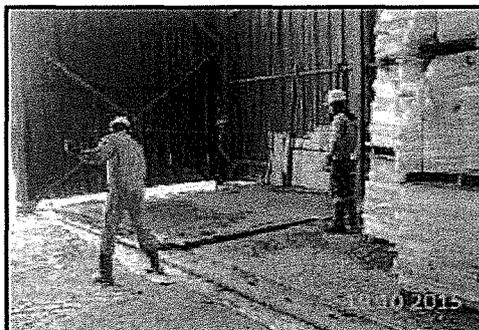
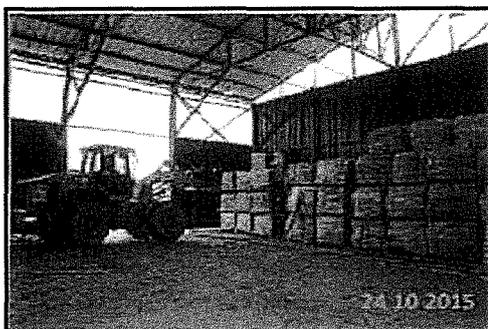
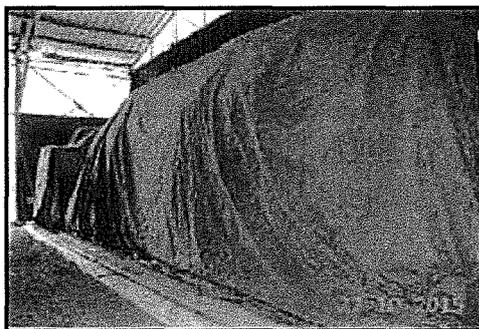
Fotos del proceso de impermeabilización del suelo del almacén de sustancias químicas

- 111. Las fotografías presentadas por el administrado mediante escrito del 14 de agosto del 2017 sólo demuestran que CNPC inició la ejecución de los trabajos de impermeabilización del suelo del almacén de sustancias químicas; no obstante, el administrado no ha presentado medio probatorio que acredite la culminación de dichos trabajos y que; por lo tanto, el almacén a la fecha de emisión de la presente resolución cuente con un suelo impermeabilizado en su totalidad.

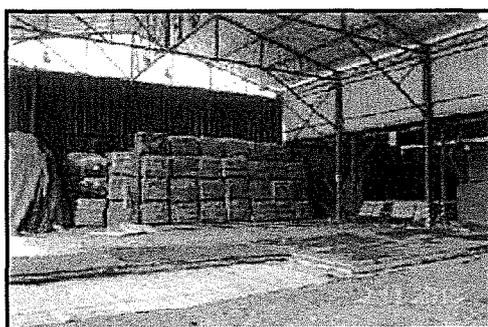
- 110. Para acreditar sus afirmaciones presentó las siguientes fotografías del almacén de sustancias químicas:

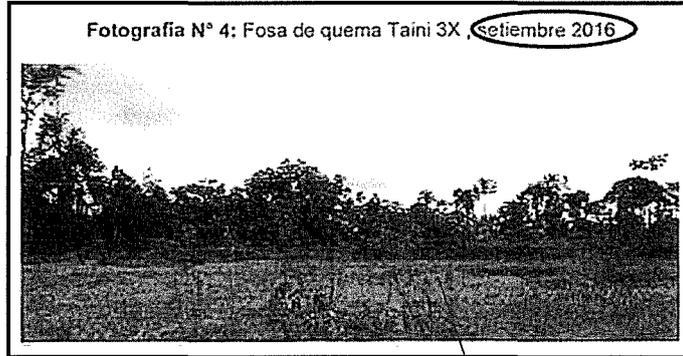
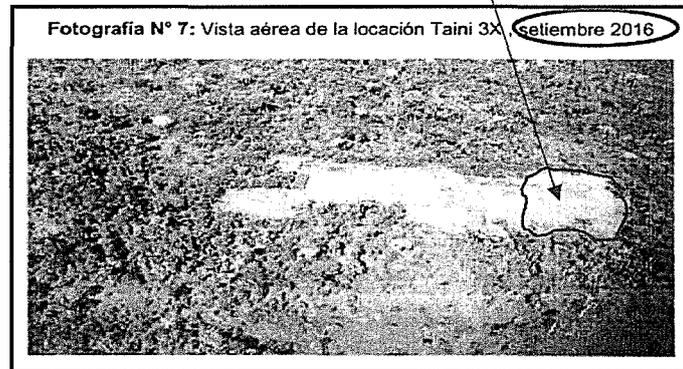
125. En sus descargos, CNPC presentó las siguientes fotografías a fin de acreditar que a diciembre del año 2016 realizó trabajos de limpieza y mantenimiento de la poza de quema, así como la revegetación con plantas gramíneas y especies arbustivas reconocidas en la línea de base biológica de su instrumento de gestión ambiental.

126. Al respecto, cabe reiterar que la Fotografía N° 7 del escrito de descargos, no permite apreciar cobertura vegetal arbórea que evidencie los trabajos de revegetación por parte del administrado, mientras que de la Fotografía N° 4 del escrito de descargos al Informe Final de Instrucción se aprecia el crecimiento de una especie de gramínea y una hilera de especies de árboles jóvenes no identificadas; no obstante, la reforestación solo cubre una hilera poco definida y no la totalidad del área de la poza de quema.

127. En este punto, corresponde indicar que el abandono de una zona que fue desbrozada y/o deforestada durante la etapa de construcción, sin su posterior revegetación, representa un efecto nocivo para el ambiente en tanto que contribuye a la degradación de ecosistemas, erosión y desertificación de la Selva⁷⁴, pérdida de biodiversidad y servicios ambientales asociados a la cobertura vegetal (captura de carbono, fuente de recursos, conservación de suelos y calidad de agua, entre otros)⁷⁵.

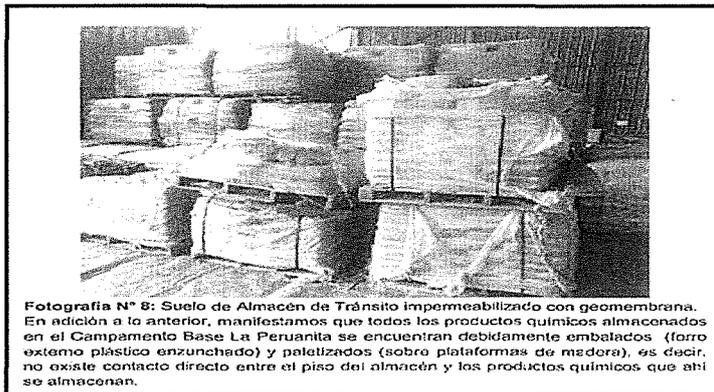
- 138. De la fotografía presentada por el administrado en su escrito de descargos, sólo se aprecia una parte del almacén, en tal sentido, no prueba la impermeabilización de todo el suelo del almacén de sustancias químicas del Campamento Base La Peruanita.
