Organismo de Evaluación y Fiscalización Ambiental

Resolución Directoral N° 880-2017-OEFA/DFSAI

Expediente N° 876-2016-OEFA/DFSAI/PAS

EXPEDIENTE N° : 876-2016-OEFA/DFSAI/PAS
 ADMINISTRADO : APUMAYO S.A.C.
 PROYECTO DE EXPLORACIÓN : AYAHUANCA
 UBICACIÓN : DISTRITOS DE CHAVIÑAS Y SANCOS,
 PROVINCIA DE LUCANAS Y
 DEPARTAMENTO DE AYACUCHO
 SECTOR : MINERÍA
 MATERIAS : ARCHIVO

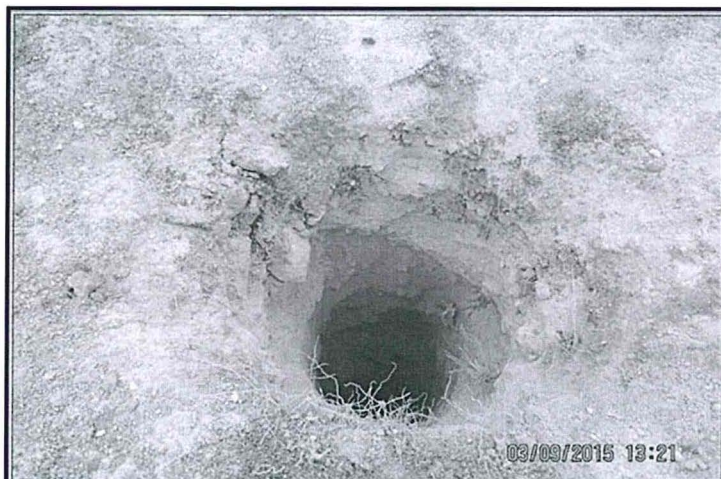
Fotografía N° 2.- Otra vista fotográfica del área de la plataforma ejecutada no contenida en el EIASd Ayahuanca. Se observa perforación en el suelo.

- Sin perjuicio de ello, de la revisión de las fotografías N° 1 al 4 del Informe de Supervisión¹⁹, se advierte que las perforaciones observadas no tienen suficiente información técnica (por ejemplo: profundidad, placas, u otros) que ayude a tener certeza de que se trate de sondajes de exploración minera, lo que da como resultado que exista la posibilidad de que dichas perforaciones sirvan únicamente de sustento a las evaluaciones ambientales de Apumayo, conforme se evidencia a continuación:

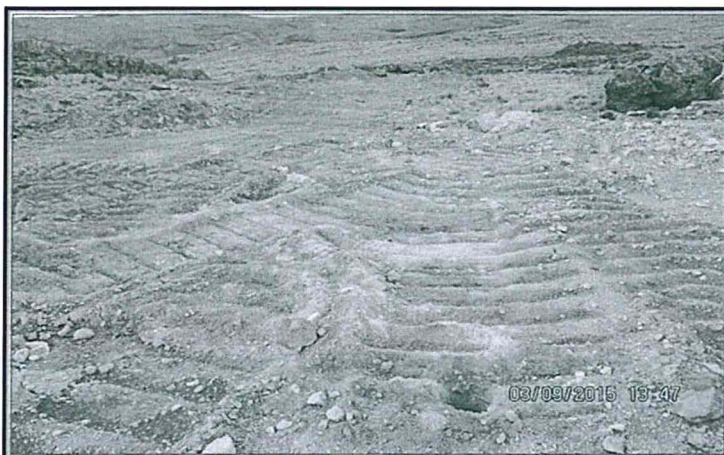
Fotografía N° 3.- Vista del área de la plataforma ejecutada no contenida en el EIASd Ayahuanca, ubicada en campo con coordenadas UTM Datum WGS 84: 8 343 744 N, 615 504 E. Se observa perforación en el suelo.

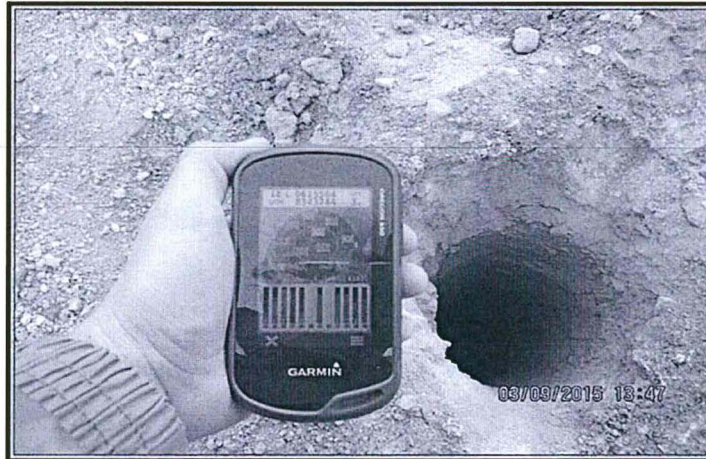
Fotografía N° 4.- Otra vista fotográfica del área de la plataforma ejecutada no contenida en el EIAsd Ayahuanca. Se observa perforación en el suelo.
