EXPEDIENTE N° : 1218-2016-OEFA/DFSAI/PAS
 ADMINISTRADO : PLUSPETROL NORTE S.A.¹
 UNIDAD FISCALIZABLE : LOTE 1-AB
 UBICACIÓN : DISTRITO DE TROMPETEROS, TIGRE Y ANDOAS, PROVINCIA DE LORETO Y DATEM DEL MARAÑÓN, DEPARTAMENTO DE LORETO
 SECTOR : HIDROCARBUROS LÍQUIDOS
 MATERIAS : ALMACENAMIENTO DE SUSTANCIAS QUIMICAS
 IMPERMEABILIZACIÓN DE AREAS ESTANCAS
 PLAN DE CESE
 ALMACENAMINETO DE RESIDUOS SÓLIDOS PELIGROSOS
 LÍMITES MÁXIMOS PERMISIBLES
 REHABILITACIÓN DE AREAS
 MEDIAS DE PREVENCIÓN PARA EVITAR EL IMPACTO NEGATIVO EN EL AMBIENTE
 REMISIÓN DE INFORMACIÓN
 ARCHIVO
 RESPONSABILIDAD ADMINISTRATIVA
 MEDIDAS CORRECTIVAS
 REGISTRO DE ACTOS ADMINISTRATIVOS

Lima, 21 de noviembre del 2017

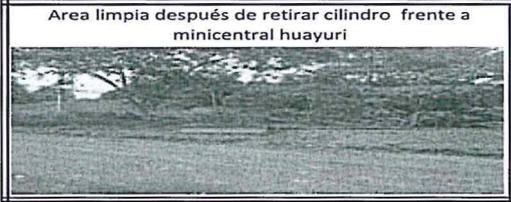
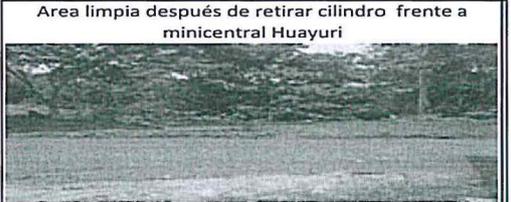
Área limpia después de retirar cilindro frente a minicentral huayuri

Área limpia después de retirar cilindro frente a minicentral Huayuri
2	Literal b) - Cuatro cilindros de 42 galones de capacidad (dos conteniendo	A un lado de tanque de recepción de	X	X	El 27 de setiembre del 2013 eliminó el anticorrosivo CRW-9169 en el sump tank para recuperar a sistema y retiró los cilindros dejando el área limpia.

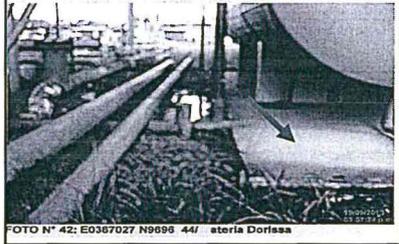
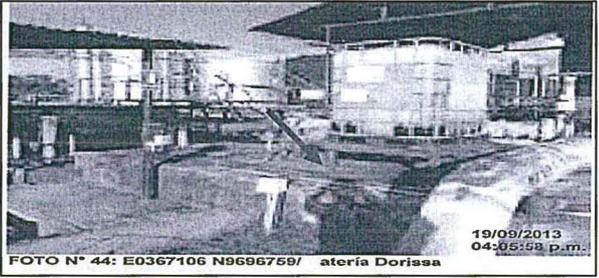
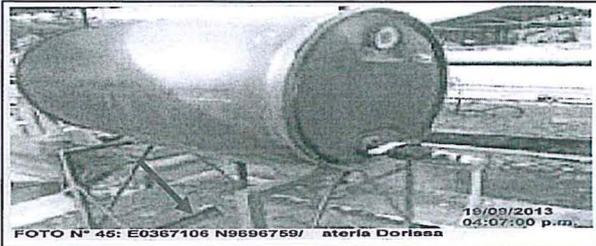
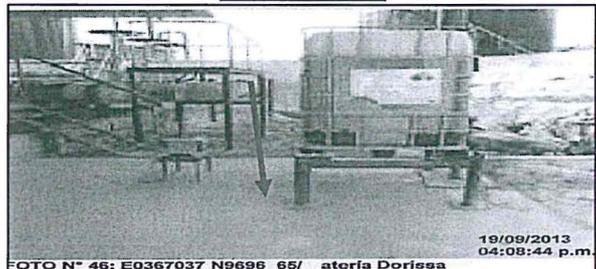
N°	Hallazgos (Literales de la Tabla N° 2 del Informe Técnico Acusatorio)	Ubicación	Medio probatorio (Fotografías del Informe de Supervisión N° 1622-2013-OEFA/DS-HID)
3	<p align="center"><u>Literal c)</u></p> <ul style="list-style-type: none"> - Tres cilindros de 42 galones de capacidad y un recipiente dosificador de 320 galones conteniendo clarificador de agua BPW-76440. 	En la Planta de agua potable de la Batería de Producción de Dorissa.	<p align="center">Fotografías N° 39, 41 y 42</p> <div style="display: flex; justify-content: space-around;">

</div>
5	<p align="center"><u>Literal e)</u></p> <ul style="list-style-type: none"> - Un cilindro dosificador de 42 galones de capacidad y un recipiente dosificador de 320 galones de capacidad conteniendo anticorrosivo CRW-9169. 	En la Planta de agua potable de la Batería de Producción de Dorissa.	<p align="center">Fotografías N° 44 y 45</p> <div style="text-align: center;">

6	<p><u>Literal f)</u></p> <p>- Un recipiente dosificador de 320 galones de capacidad conteniendo anticorrosivo CRW-9169.</p>	<p>Parte posterior del tanque de inyección de agua de producción de la Bateria de Producción de Dorissa.</p>	<p><u>Fotografía N° 46</u></p>

24. No obstante, de la revisión de las fotografías mostradas y lo señalado por la Dirección de Supervisión en el Informe Técnico Acusatorio²⁵, se advierte que las referidas sustancias químicas observadas en la Bateria de Producción de Dorissa sí se encontraban almacenadas en áreas que contaban con piso impermeabilizado, toda vez que se encontraban sobre losas de concreto, por lo tanto, al no haberse acreditado el presunto incumplimiento imputado al administrado, **corresponde declarar el archivo de este extremo del presente PAS** (Numerales 3²⁶, 5 y 6 de la Tabla N° 2 de la presente Resolución).

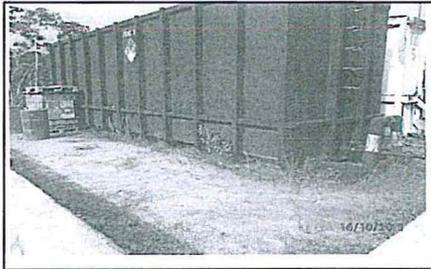
<p>Fotografía N° 26: Yacimiento Tambo - Locación Tambo 4. Se observó que el área estanca no se encuentra impermeabilizada.</p>
HALLAZGOS	SUSTENTO PROBATORIO							
CAPAHUARI NORTE								
B) El área estanca de los tanques N° 301 (500 barriles) de diésel, 307 (200 barriles) de diésel y Shippingtank (5000 barriles), ubicados en	- Anexo 2: Acta de Supervisión, Hallazgo N° 05B. - Anexo 3: Fotos N° 09 - 10.

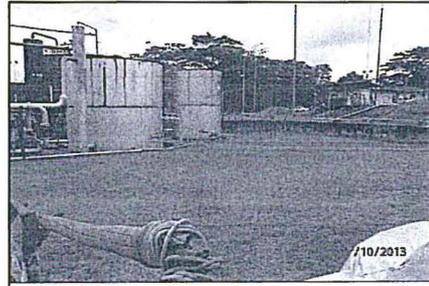
Fotografía N° 27: Yacimiento Capahuari Norte – Patio de Tanques, se observó que el área estanca no se encuentra impermeabilizado.

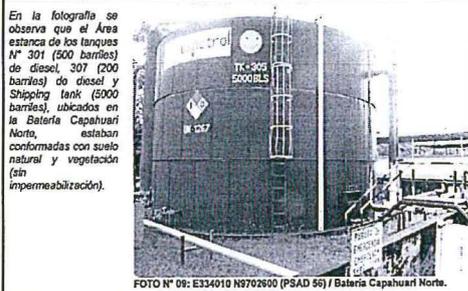
FOTO N° 09: E334010 N9702600 (PSAD 56) / Bateria Capahuari Norte.

En la fotografía se observa que el Área estanca de los tanques N° 301 (500 barriles) de diésel, 307 (200 barriles) de diésel y Shipping tank (5000 barriles), ubicados en la Bateria Capahuari Norte, estaban conformadas con suelo natural y vegetación (sin impermeabilización).

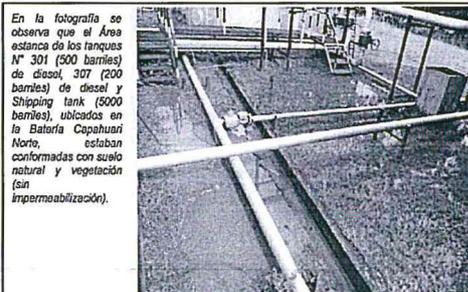
FOTO N° 10: E334010 N9702600 (PSAD 56) / Bateria Capahuari Norte

En la fotografía se observa que el Área estanca de los tanques N° 301 (500 barriles) de diésel, 307 (200 barriles) de diésel y Shipping tank (5000 barriles), ubicados en la Bateria Capahuari Norte, estaban conformadas con suelo natural y vegetación (sin impermeabilización).

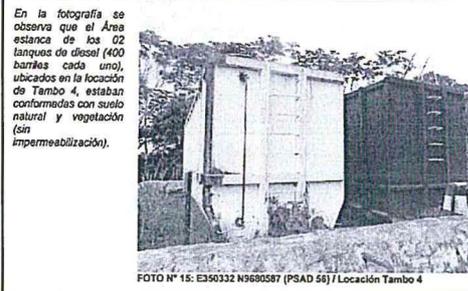
FOTO N° 15: E3340332 N9680587 (PSAD 56) / Locación Tambo 4

En la fotografía se observa que el Área estanca de los 02 tanques de diésel (400 barriles cada uno), ubicados en la locación de Tambo 4, estaban conformadas con suelo natural y vegetación (sin impermeabilización).

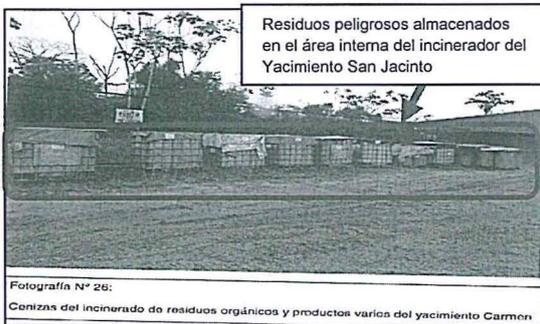
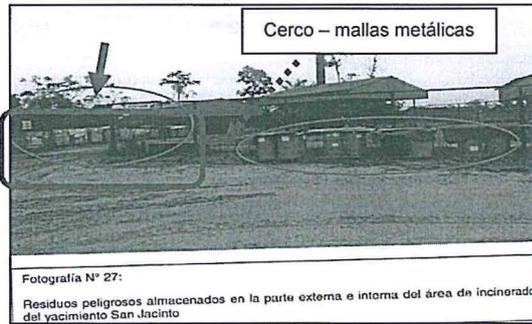
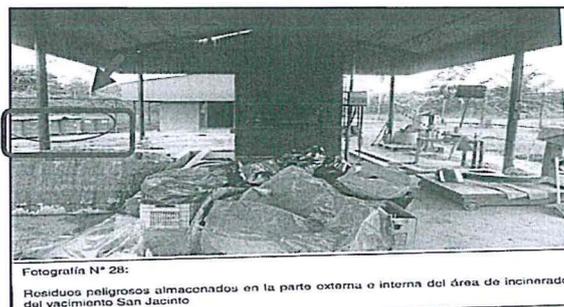
Fotografías N° 26, 27 y 28 del Informe de Supervisión N° 1666-2013-OEFA/DS-HID

69. Sin embargo, de las fotografías mostradas y de acuerdo a lo señalado por la Dirección de Supervisión, se observa que los siete (7) *bulk drums* y quince (15) cilindros conteniendo aceites usados e hidrocarburos se encontraban almacenados dentro del área interna del incinerador del Yacimiento San Jacinto, el cual tiene mallas metálicas como cerco perimétrico, por lo que dichos residuos no se encontraban almacenados en terrenos abiertos, en tal sentido, **al no haberse acreditado el presunto incumplimiento imputado al administrado, corresponde archivar este extremo del presente PAS.**
