Resolución Directoral N° 643-2017-OEFA/DFSAI/DESAI

Expediente N° 2044-2016-OEFA/DFSAI/PAS

EXPEDIENTE N° : 2044-2016-OEFA/DFSAI/PAS
ADMINISTRADO : MINERA CHINALCO PERÚ S.A.¹
UNIDAD MINERA : TOROMOCHO
UBICACIÓN : DISTRITOS DE MOROCOCHA Y YAULI,
 PROVINCIA DE YAULI Y DEPARTAMENTO DE LIMA
SECTOR : MINERÍA
MATERIA : CUMPLIMIENTO DE COMPROMISO AMBIENTAL
 OBSTACULIZACIÓN DE SUPERVISIÓN
 MEDIDAS DE PREVISIÓN Y CONTROL
 EMERGENCIA AMBIENTAL
 RESIDUOS SÓLIDOS PELIGROSOS
 RESPONSABILIDAD ADMINISTRATIVA
 ARCHIVO

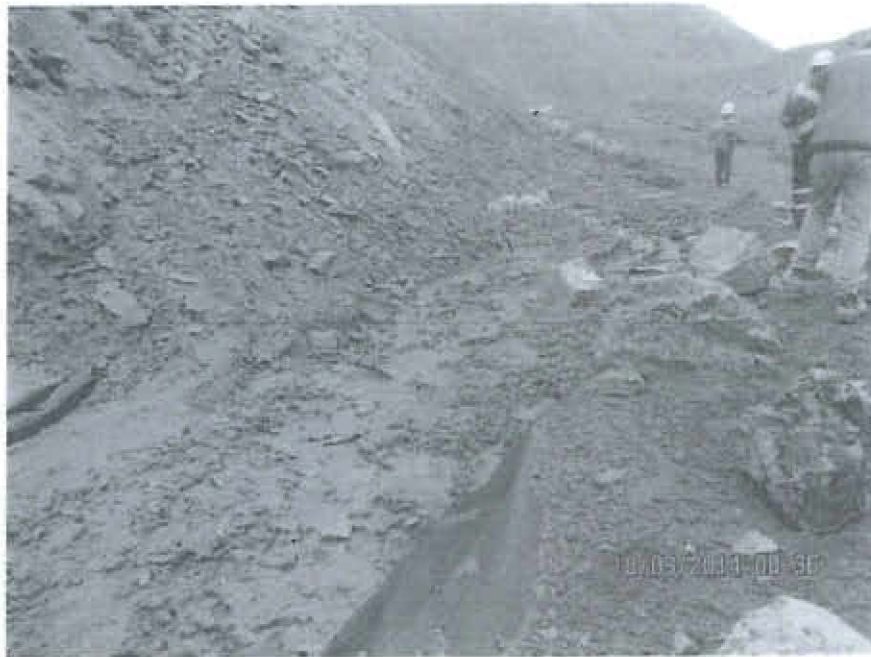
Fotografía N° 93 Canal conestado con material de derrumbe del talud adyacente

33. En ese sentido, los sedimentos observados en las fotografías no corresponden a sedimentos depositados el mismo día que se tomó las fotografías, tal como argumenta Minera Chinalco, pues dichos sedimentos tuvieron que permanecer más de un día para que el material dentro de los canales se deposite y compacte de tal forma que el agua de escorrentía (durante la supervisión) discurra por la parte superior.

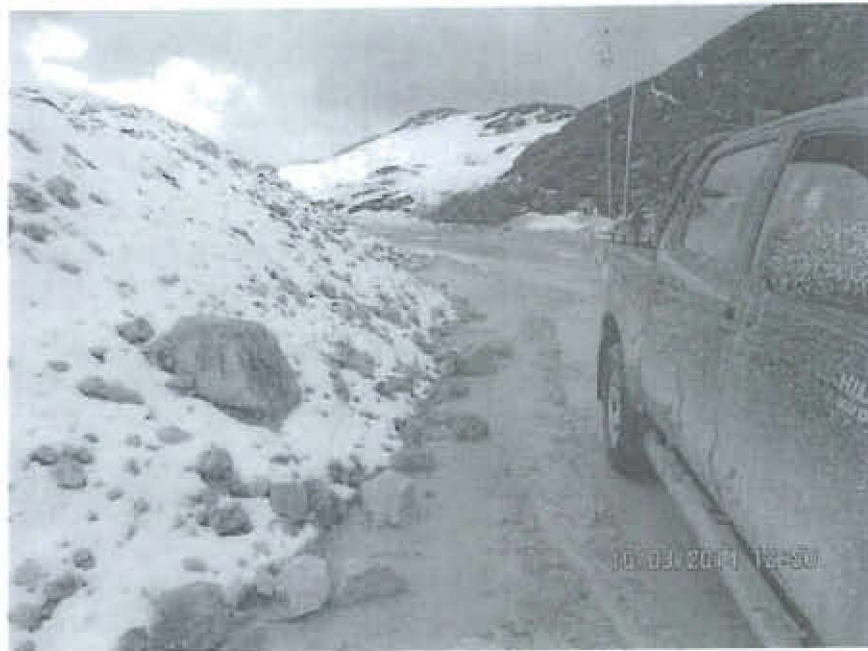
Fotografía N° 140 Acceso del depósito de diamantes Caste. La curista requiere mantenimiento

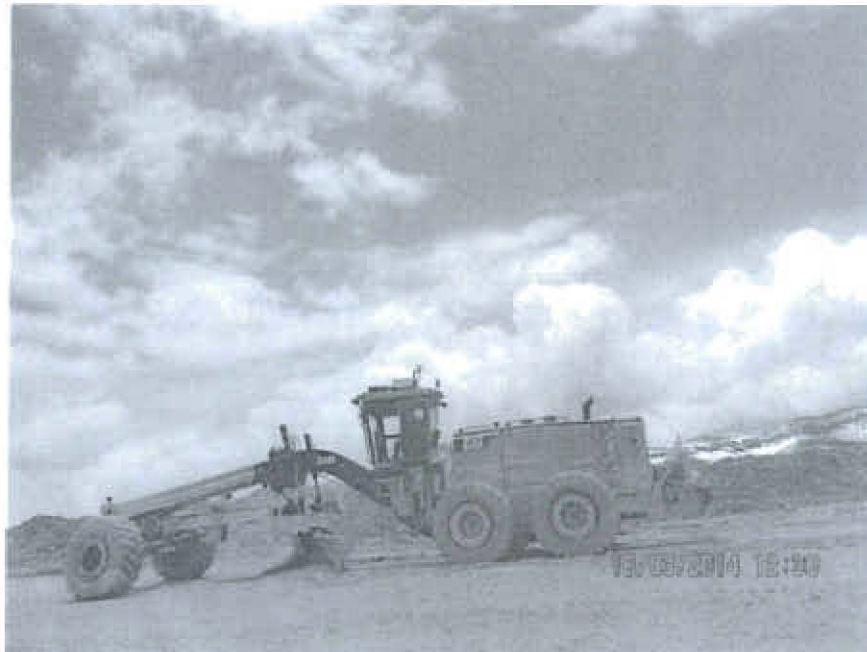
Fotografía N° 3. Mantenimiento de los accesos del tajo

- 35. Al respecto, dicha fotografía solo muestra que la motoniveladora estaba realizando trabajos de nivelación en el acceso en sí, no obstante, no se observa trabajos de limpieza en las cunetas de las vías de acceso al tajo, como pretende señalar el titular minero.

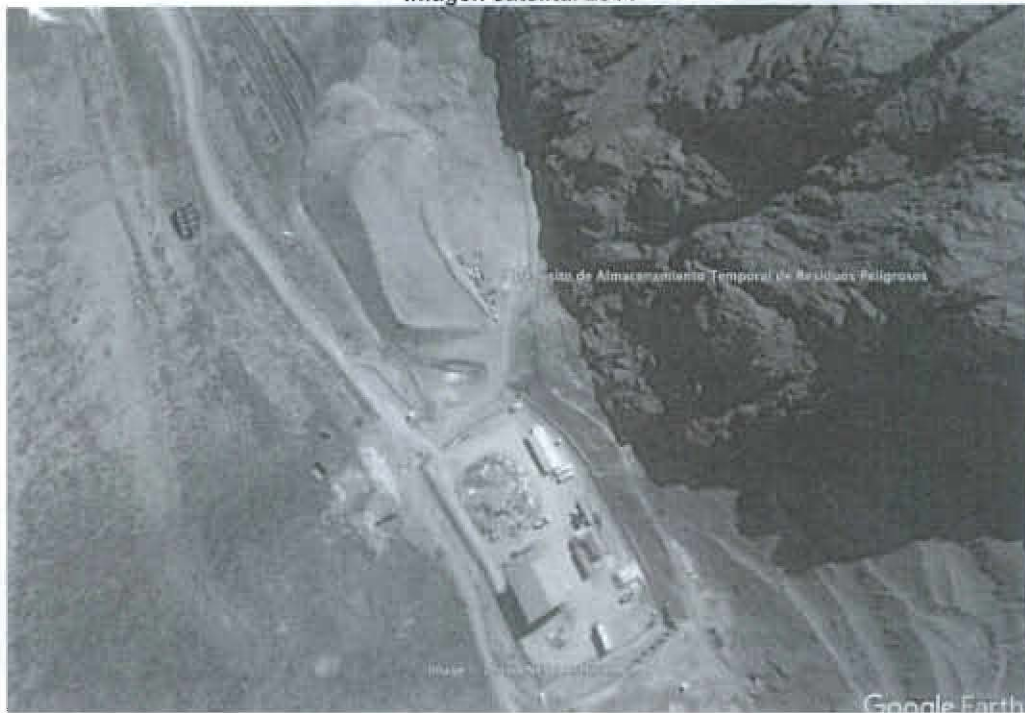
Imagen satelital 2014

- 66. Al respecto, según se puede apreciar del contraste de las imágenes satelitales capturadas en el 2014 y 2016, el área del Depósito de Almacenamiento Temporal de Residuos Peligrosos que fue supervisada durante la Supervisión Regular 2014, se encontraría actualmente cubierta por otros componentes.

67. En el presente caso, de la revisión de los medios probatorios contenidos en el expediente, se observa que el suelo afectado por el derrame de hidrocarburos en la actualidad se encontraría debajo de otros componentes. No obstante, se debe precisar que la desaparición de las áreas afectadas no exime a Minera Chinalco de la responsabilidad administrativa generada por el derrame de hidrocarburos; sin perjuicio de ello, esta información será tomada en cuenta para la consideración de las medidas correctivas.

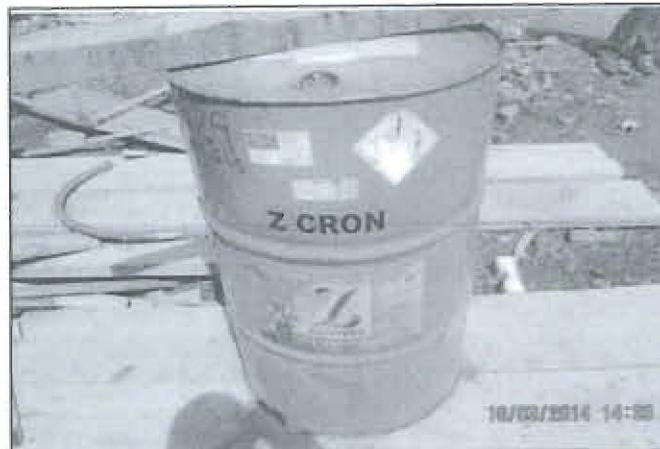
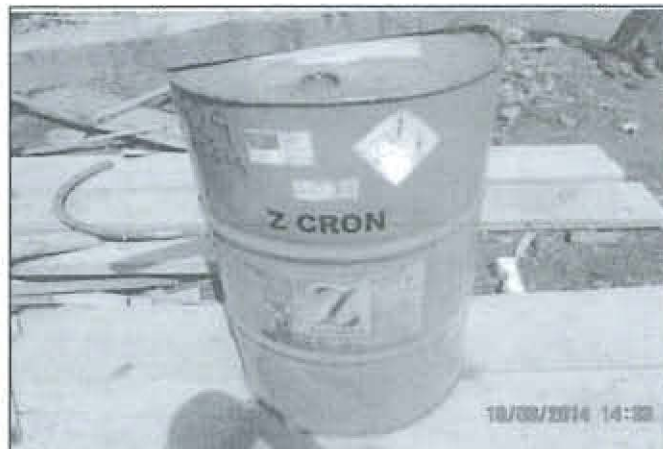
Fotografía N° 271: Recipiente residual de aditivo se encuentra en campo abierto en el taller de la contrata COSAPI.

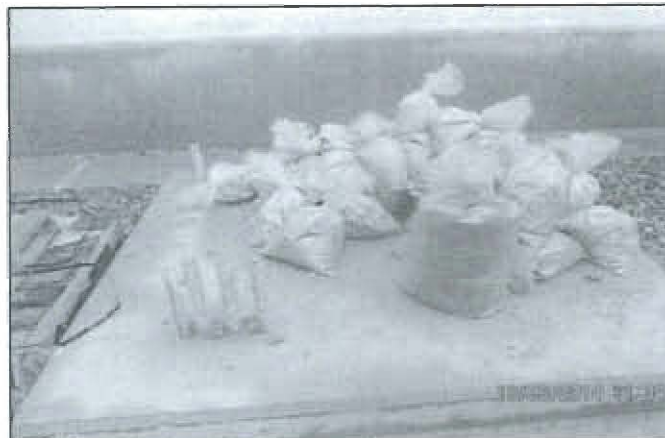
Fotografía N° 310: En la zona de ingreso al laboratorio se ha observado muestras de mineral y concentrado sobre el piso y no dentro de un contenedor.

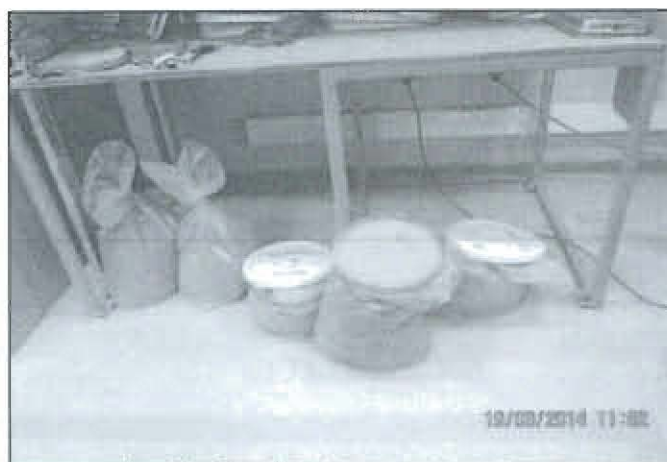
Fotografía N° 311: En la sala de balanzas se ha observado muestras de mineral y concentrado sobre el piso y no dentro de un contenedor.

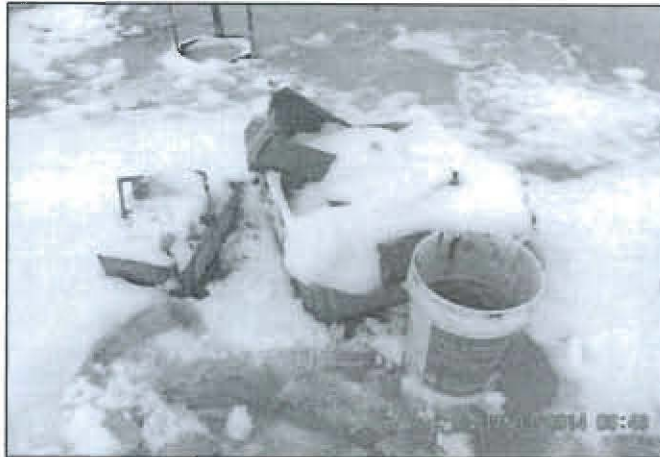
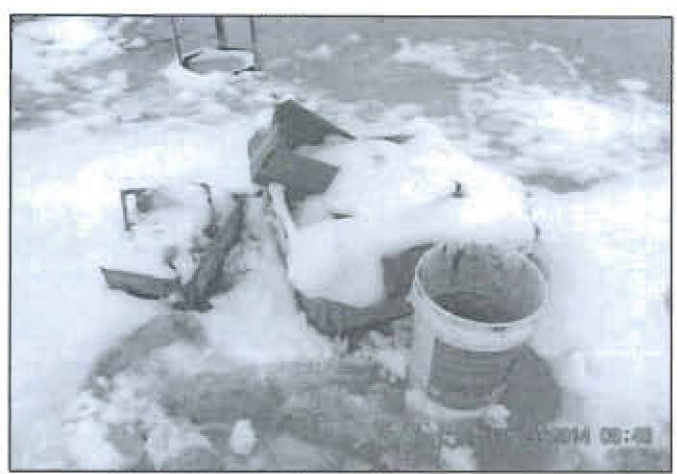
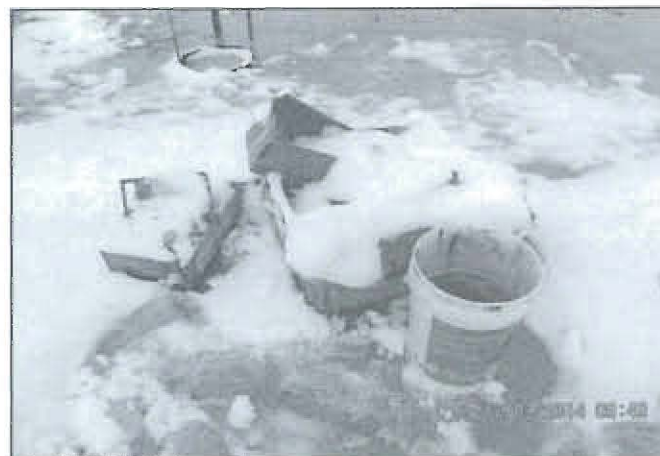
Fotografía N° 378: Aceites residuales en un contenedor abierto en la plataforma de armado. Asimismo se observa residuos de madera, cartón y metal sobre suelo natural.

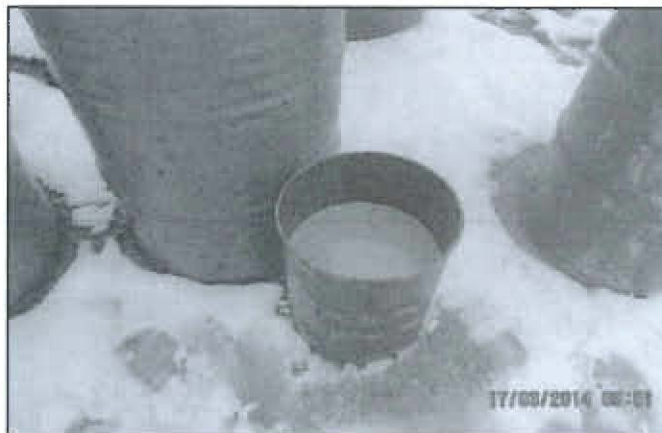
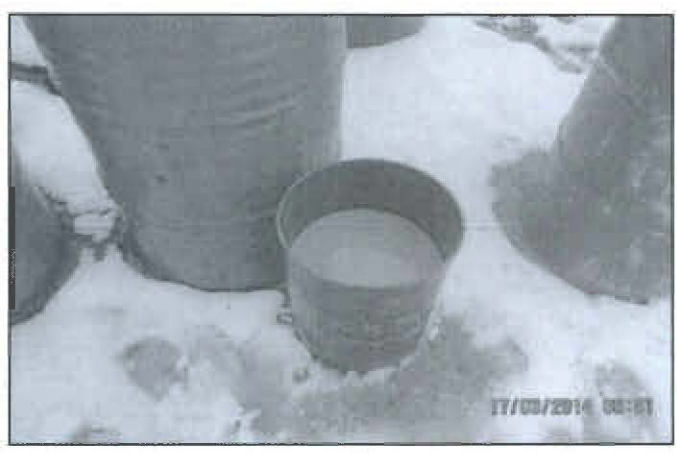
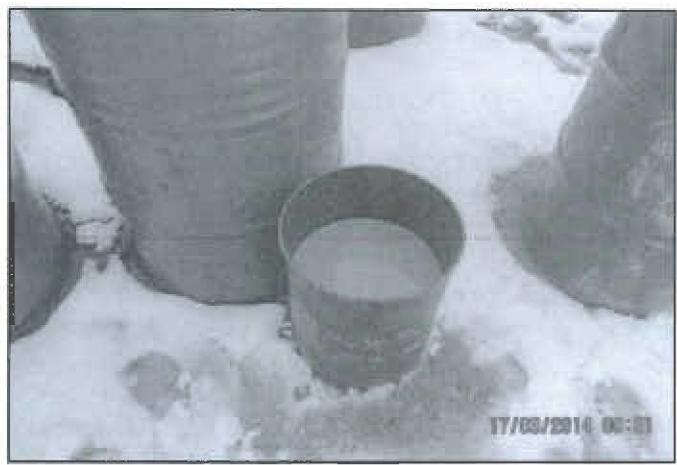
Fotografía N° 379: Aceites residuales en un contenedor abierto en la plataforma de armado.

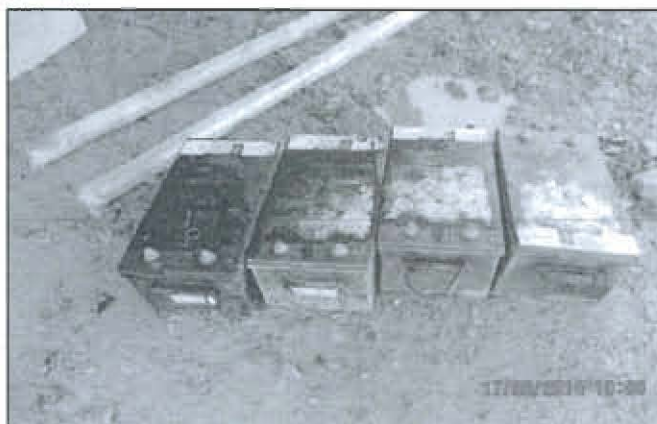
Fotografía N° 385: Baterías usadas sobre suelo natural en la zona denominada plataforma de armado.

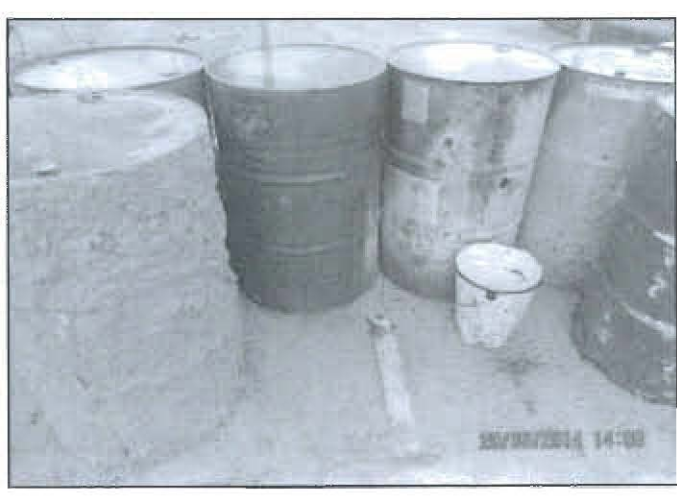
Fotografía N° 336: Residuos con contenidos de hidrocarburos que se encuentra sobre piso en el taller de mantenimiento mecánico mina

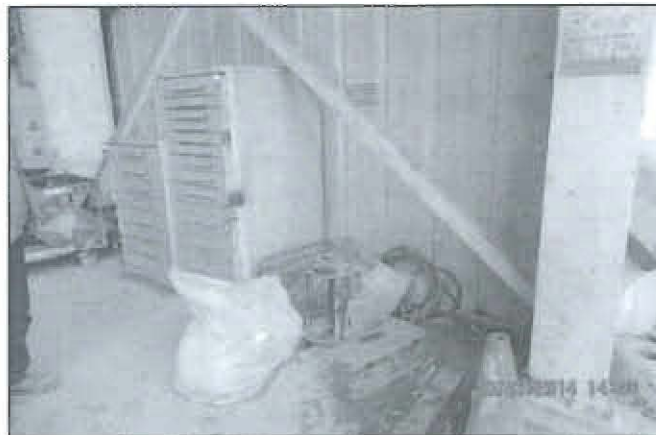
Fotografía N° 328: Residuos con contenido de hidrocarburos se encuentra sobre piso en el taller de mantenimiento mecánico mina.

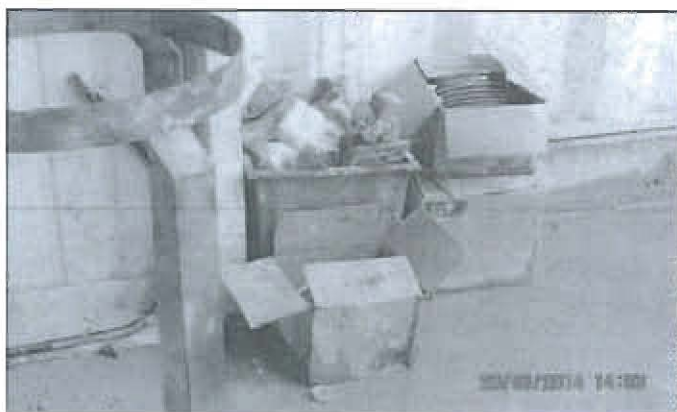
207. Al respecto, en las siguientes fotografías que sustentan el hecho imputado N° 14, se puede observar que el titular minero sí habría depositado residuos peligrosos (trapos con hidrocarburos y aceites residuales, entre otros) en áreas y contenedores sin rotular, incumpliendo con las condiciones establecidas por el Numeral 2 del Artículo 38° del RLGRS. Asimismo, cabe precisar que la imputación no se encuentra sustentada sólo en las fotografías, sino también en la declaración del supervisor y, de acuerdo a lo dispuesto en los párrafos 148 al 150 de la presente resolución, constituye medio probatorio fehaciente al presumirse cierta la información contenida en los mismos; sin perjuicio del derecho del administrado de presentar los medios probatorios que acrediten lo contrario.

Fotografía N° 327: Acopio de trapos con hidrocarburos en un contenedor no identificado en zona de ingreso al taller de mantenimiento mecánico mina. Los residuos metálicos se encuentran en una caja de cartón sobre el paso.

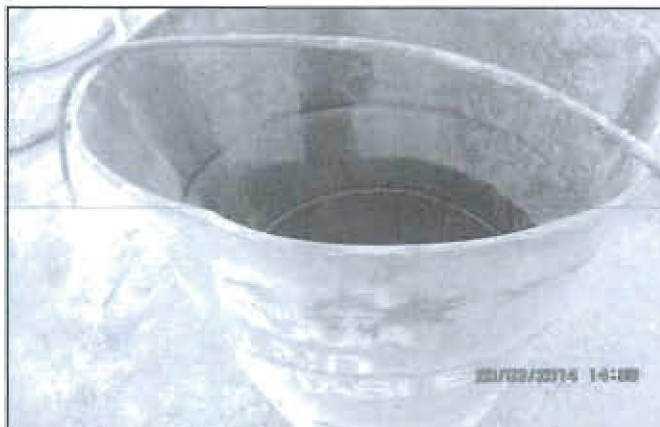
Fotografía N° 331: Aceite usado en un contenedor que no está identificado y que no tiene rótulo. Además, se encuentra sobre suelo natural enfrente del taller de mantenimiento mecánico mina.

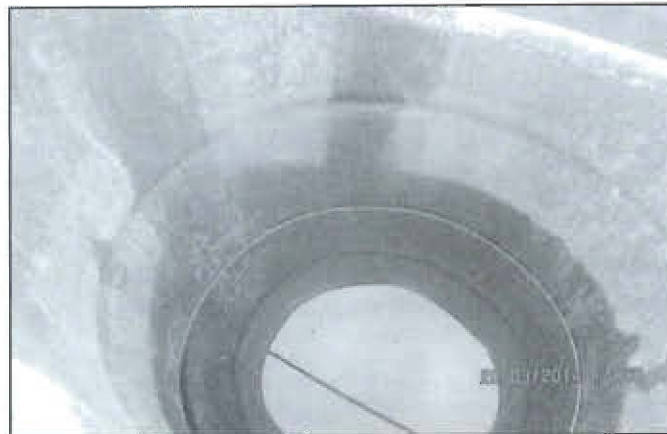
Fotografía N° 332: Aceite usado en un contenedor que no está identificado y que no tiene rótulo, Además, se encuentra sobre suelo natural enfrente del taller de mantenimiento mecánico mina.

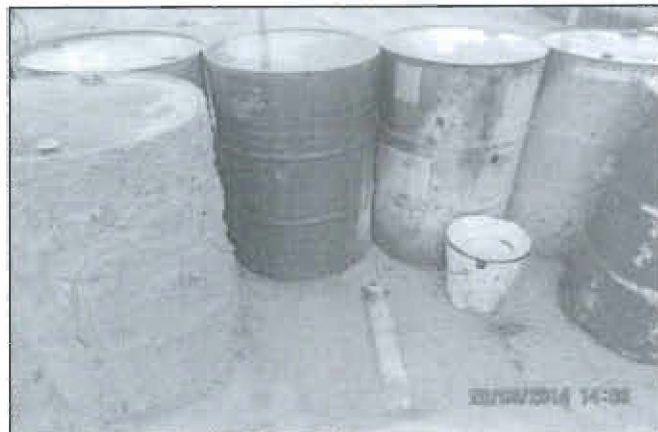
Fotografía N° 336: Almacenamiento de aceite usado al costado de la zona de abastecimiento de agua a las cisternas en áreas del taller de mantenimiento mecánico mina.

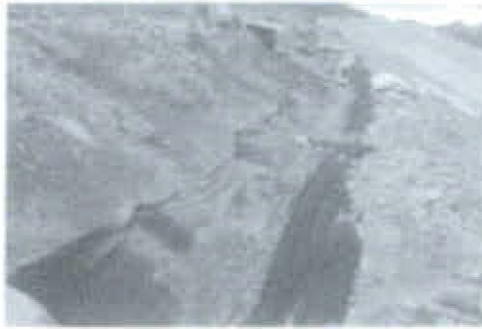
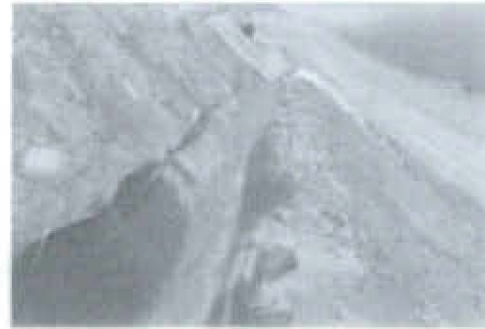
Foto 20. Limpieza y mantenimiento de canales temporales – Santa Rita

239. Respecto a las cunetas de vía de acceso del tajo y depósito de desmonte, en el Segundo Descargo el titular minero presentó fotografías de la zona Santa Rita en donde señala que se realizó la limpieza de los canales temporales. Cabe precisar que, de los medios probatorios alcanzados, se advierte que la zona Santa Rita corresponde a la zona del depósito de relaves y desmonte. Sin embargo, de las fotografías presentadas no se muestran las cunetas de la vía de acceso del tajo. Las fotografías a las que se hace referencia se muestran a continuación.

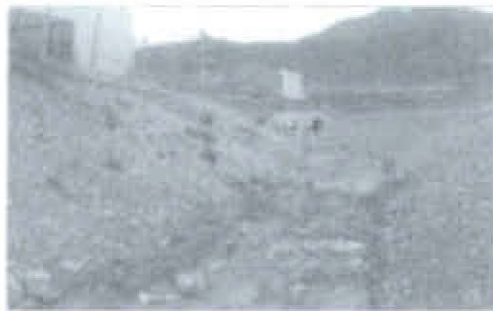
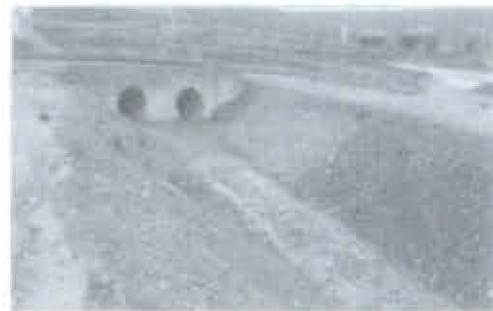
Foto 10. Limpieza de canales de drenaje pluvias de las vías y Azulcancha

240. Respecto a la cuneta y estructura hidráulica del acceso ubicado próximo al depósito de relaves, en el Segundo Descargo el titular minero presentó fotografías de la zona de la quebrada Azulcocha y de la zona Tunshuruco en donde señala que se realizó la limpieza de los canales. Cabe precisar que de los medios probatorios alcanzados, se advierte que ambas zonas se encuentran ubicadas en las cercanías del depósito de relave. Sin embargo, de las fotografías presentadas no se muestra la cuneta y estructura hidráulica del acceso ubicado próximo al depósito de relaves. Las fotografías a las que se hace referencia se muestran a continuación.

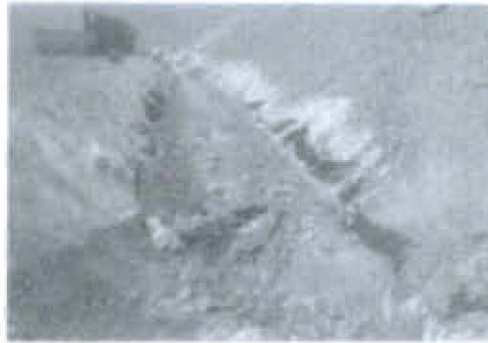
Foto 14. Drenaje con sedimentos y residuos.

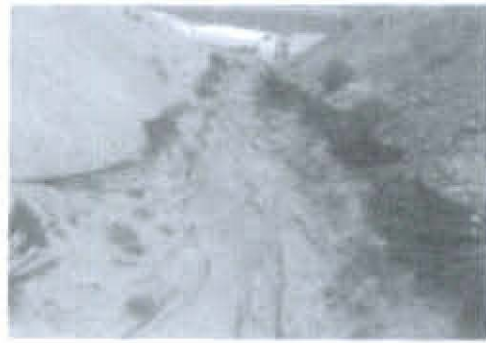
Foto 15. Drenaje del "reclaim pond" limpio.

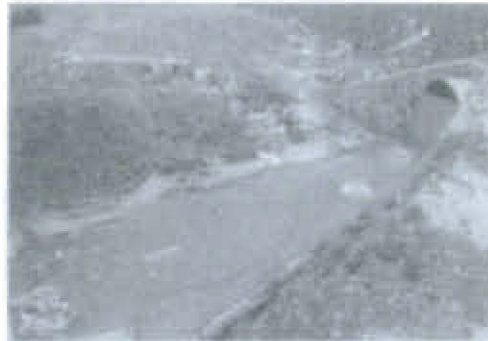
Foto 16. Descolmatado de canales de drenaje en Tunshurucu

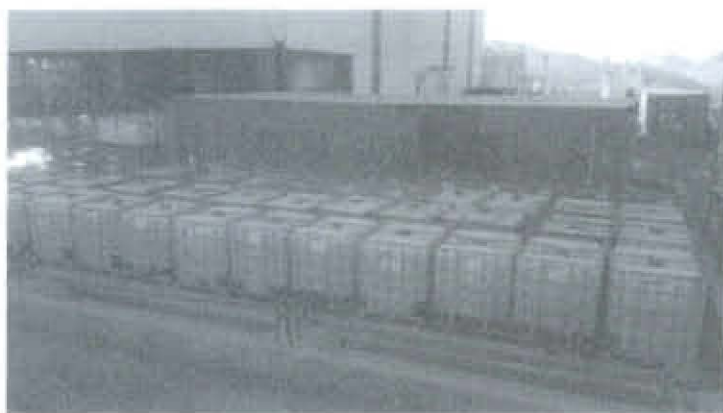
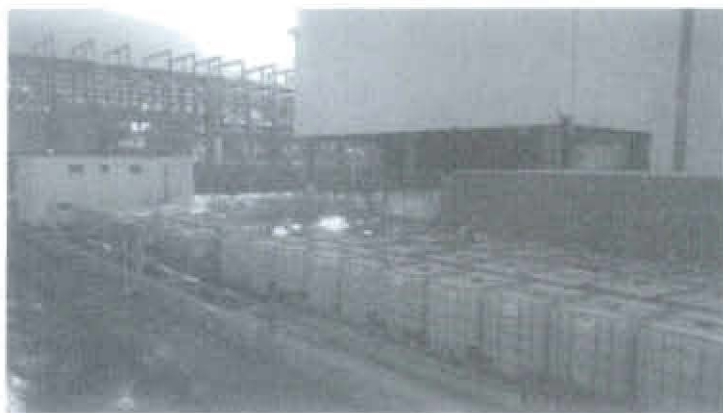
270. No obstante, en el Segundo Descargo, Minera Chinalco acreditó haber implementado un piso de concreto para el almacenamiento de los reactivos, según se observa en las siguientes fotografías. Por lo cual se habría cesado el posible efecto nocivo que generaba la conducta infractora, ya que el material se encuentra sobre loza de concreto, asegurando de esa forma que el compuesto químico entre en contacto con el suelo ante posibles derrames.

271. De lo señalado, se tiene que no existen consecuencias que se deban corregir, compensar, revertir o restaurar. Por lo tanto, no corresponde ordenar medidas correctivas de paralización, restauración o compensación ambiental.
272. Sin perjuicio de ello, cabe indicar que conforme al Numeral 136.3 del Artículo 136° de la LGA, la responsabilidad administrativa no exime del cumplimiento de la obligación infringida; en tal sentido, el administrado debe cumplir con continuar almacenando los reactivos que utilice en la unidad minera de acuerdo a las especificaciones técnicas previstas en su instrumento de gestión ambiental.
