**EXPEDIENTE N°** : 037-2014-OEFA/DFSAI/PAS  
**ADMINISTRADO** : PLUSPETROL NORTE S.A.  
**UNIDAD PRODUCTIVA** : LOTE 1-AB  
**UBICACIÓN** : DISTRITO TROMPETEROS, PROVINCIA Y  
 DEPARTAMENTO DE LORETO  
**SECTOR** : HIDROCARBUROS LÍQUIDOS  
**MATERIAS** : SISTEMA DE IMPERMEABILIZACIÓN  
 ALMACENAMIENTO Y MANIPULACIÓN DE  
 SUSTANCIAS QUÍMICAS Y  
 ALMACENAMIENTO DE RESIDUOS  
 SÓLIDOS  
 TRATAMIENTO DE RESIDUOS LÍQUIDOS  
 DOMÉSTICOS  
 LÍMITES MÁXIMOS PERMISIBLES  
 IMPACTO AMBIENTAL  
 RESPONSABILIDAD ADMINISTRATIVA  
 ARCHIVO

**VISTOS:** El Informe Final de Instrucción N° 578-2017-OEFA/DFSAI/SDI del 28 de junio del 2017; y,

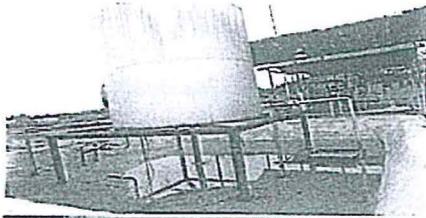
<p>Foto N° 20 Zona estanca en contenedor de los hidrocarburos en la plataforma de los Pozos 13 y 14 del yacimiento San Jacinto.</p>

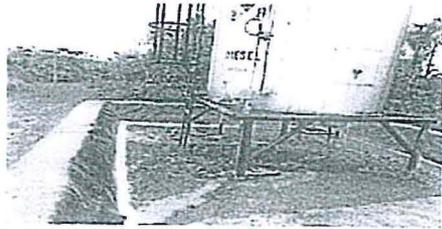
<p>Foto N° 22 Zona estanca en contenedor de los hidrocarburos en la plataforma de los Pozos 22 y 26 del yacimiento San Jacinto.</p>
<p>F3. Informe de Supervisión N° 1666-2013-OEFA/DS-HID. Locación de Pozo 13-14. San Jacinto. (Después). Se mantiene las mismas condiciones</p>	<p>F4. Informe de Supervisión N° 1666-2013-OEFA/DS-HID. Locación de Pozo 22-26. San Jacinto. (después). Se mantiene las mismas condiciones.</p>
<p>En la fotografía se observa parte de la zona estanca de los tanques T-501 y T-502 ubicado en el patio de tanques de arena T-501 de 2 000 bbl de capacidad, T-502 de 5 000 bbl de capacidad y T-503 de 2 000 bbl de capacidad, en cual se hizo la impermeabilización de la zona estanca.</p>

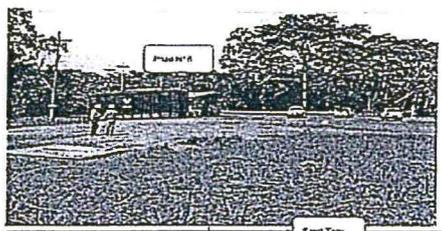
Tabla 2: Impermeabilizar las Áreas Estancas	
<p>Fotografía N° 18: Locación de Pozo 6 - San Jacinto - Loto IAB. Recipientes con sustancias químicas dispuestos a la intemperie. Cantidad: 03 unid. (de 42 gal. c/u) y 12 sacos (de 50 kg c/u)</p>

<p>Fotografía N° 11: Plataforma del Pozo 6 del yacimiento San Jacinto. La fotografía muestra el sara tank con protección para precipitaciones pluviales.</p>
<p>F1. Informe de Supervisión N° 960-2013-OEFA/DS-HID. Locación Pozo 6. San Jacinto. (Antes)</p>	<p>F2. Informe de Supervisión N° 1666-2013-OEFA/DS-HID. Locación Pozo 6. San Jacinto. (Después). Subsanada.</p>
<p>Fotografía N° 26: Batería - San Jacinto - Loto IAB. Recipientes con sustancias químicas dispuestos sobre áreas sin sistema de contención secundaria. Cantidad: 5 unid. (de 42 gal. c/u)</p>

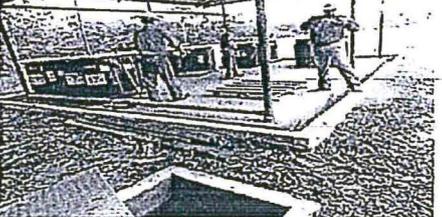
<p>Fotografía N° 16: Almacén de sustancias químicas de producción en el Campamento de San Jacinto</p>

<p>F3. Informe de Supervisión N° 960-2013-OEFA/DS-HID. Batería San Jacinto. San Jacinto. (Antes)</p>	<p>F4. Informe de Supervisión N° 1666-2013-OEFA/DS-HID. Campamento San Jacinto. (Después). Subsanada.</p>

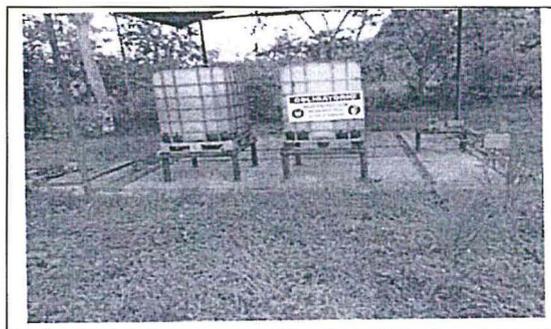
**Registro fotográfico**<sup>40</sup>

42. De la fotografía precedente, se observa que las sustancias químicas que habían sido almacenadas inadecuadamente en la locación de los Pozos 3-4-5 fueron retiradas del área donde fueron detectadas durante la supervisión regular. No obstante, en la medida que la fotografía presentada por Pluspetrol Norte no se

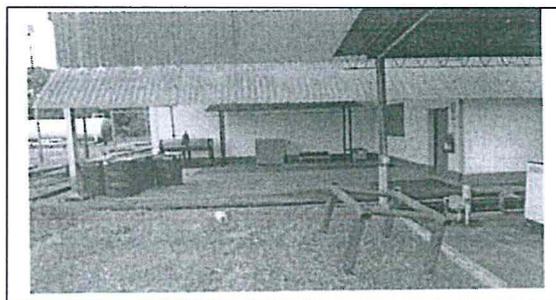
**Registro fotográfico**<sup>41</sup>

47. De la fotografía precedente, se observa que los cilindros se encuentran ubicados en una locación que cuenta con las medidas ambientales adecuadas para el almacenamiento (área con piso impermeabilizado, muro de contención y techado). Sin embargo, el administrado ha presentado material fotográfico del área hacia donde se trasladaron los contenedores con sustancias químicas detectados mas no ha acreditado que el área verificada durante la supervisión se encuentre libre de contenedores de sustancias químicas inadecuadamente almacenados. Por lo que, no se ha acreditado la corrección de la presente conducta infractora.

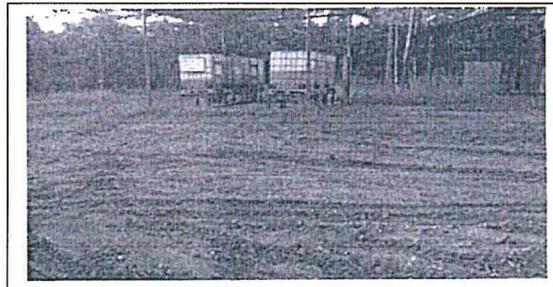
#### Registro fotográfico<sup>42</sup>

52. De la fotografía presentada por el administrado en su escrito de descargos, se observa que las sustancias químicas que habían sido almacenadas inadecuadamente en la locación de los Pozos 8-9-10 fueron retiradas del área donde fueron detectadas durante la supervisión regular. No obstante, en la medida que la fotografía presentada por Pluspetrol Norte no se encuentra debidamente fechada, el administrado no ha logrado acreditar que la subsanación de la conducta infractora se haya producido previamente al inicio del presente procedimiento administrativo sancionador y que, como tal, constituya un eximente de responsabilidad en los términos del Artículo 15° del Reglamento de Supervisión en concordado con el Literal f) del Numeral 1 del Artículo 255° del TUO de la LPAG.
53. En ese sentido, corresponde declarar la responsabilidad administrativa de Pluspetrol Norte en este extremo.

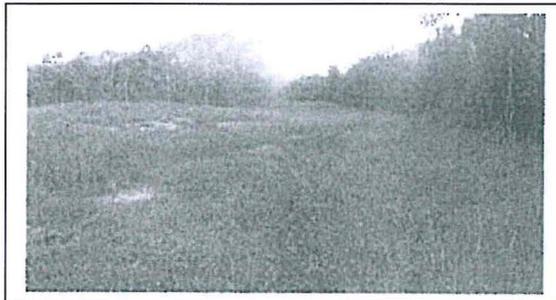
**Registro fotográfico**<sup>43</sup>

57. De la fotografía precedente, se observa un área limpia y libre de contenedores y sacos con sustancias químicas; sin embargo, no se encuentra georreferenciada ni hay elementos comunes de comparación que permitan determinar que corresponde al área verificada durante la acción de supervisión; no obstante que le corresponde al administrado la carga de la prueba en relación a este extremo. Por lo que, no se ha acreditado la corrección de la presente conducta infractora.
58. En ese sentido, corresponde declarar la responsabilidad administrativa de Pluspetrol Norte en este extremo.

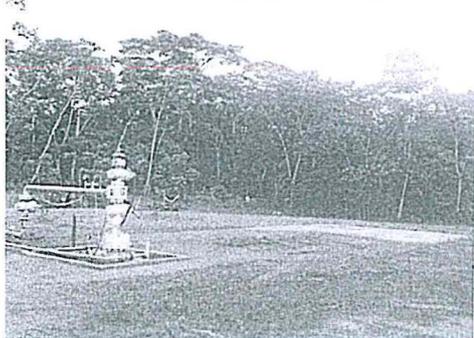
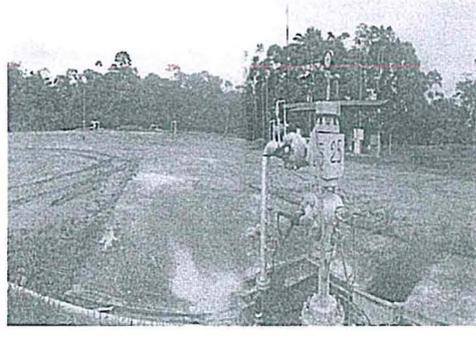
<p>Campo San Jacinto, Locación de Pozo 6: material de plástico, cantidad: 0,2 m<sup>3</sup></p>	<p>Campo San Jacinto, Locación de Pozos 5-25: material: metal, cantidad: 0,04 m<sup>3</sup></p>

<p>Campo San Jacinto, Relleno Sanitario, material: plástico, cantidad: 0,12 m<sup>3</sup> y material: metal, cantidad: 0,04 m<sup>3</sup></p>	<p>Campo Carmen, Locación de Pozos 1: metal, cantidad: 1,6 m<sup>3</sup></p>

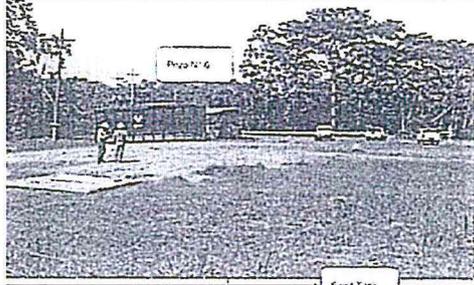
Tabla 3: Manejo de Residuos Sólidos	
<p>Fotografía N° 16: Locación en Pozo 6 - San Jacinto - Lote TAB Residuos sólidos depositados sobre el suelo Material pastoso Cantidad 0,2 m<sup>3</sup></p>

<p>Fotografía N° 11: Plataforma del Pozo 6 del yacimiento San Jacinto La fotografía muestra el sitio tanque con protección para precipitaciones pluviales</p>
F1. Informe de Supervisión N° 960-2013-OEFA/DS-HID. Locación Pozo 6 San Jacinto. (Antes)	F2. Informe de Supervisión N° 1666-2013-OEFA/DS-HID. Locación Pozo 6 San Jacinto. (Después). Subsanaada.

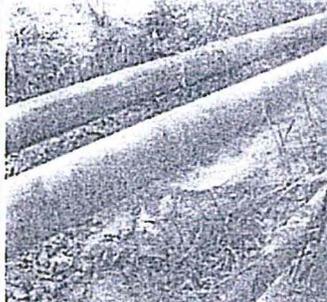
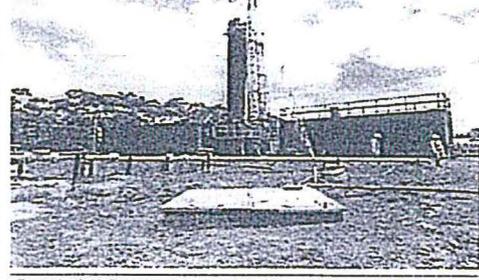
<p>Fotografía N° 21:          Locación de Pozos 5-25 - San Jacinto - Lote 1AB          Residuos sólidos dispuestos sobre el suelo.          Material: metal.          Cantidad: 0,04 m<sup>3</sup></p>

<p>F3. Informe de Supervisión N° 960-2013-OEFA/DS-HID. Locación Pozo 5-25 San Jacinto. (Antes).</p>	<p>Fotografía N° 12: Plataformas de los Pozos 5 y 25 del jacinto San Jacinto          La fotografía muestra al santón con protección para prevenir las lluvias</p>	<p>F4. Informe de Supervisión N° 1666-2013-OEFA-HID. Locación Pozo 5-25 San Jacinto. (Después). Subsanada.</p>

93. De acuerdo a lo antes señalado, se advierte que la Dirección de Supervisión, durante la supervisión efectuada del 14 al 18 de octubre del 2013 al Lote 1-AB, verificó que el área correspondiente al Pozo 5-25 del Campo Jacinto se encontraba libre de residuos sólidos (borra), con lo que se corrigió la conducta infractora materia de análisis. Ello guarda congruencia con lo consignado en la Resolución Subdirectoral N° 1916-2014-OEFA/DFSAI/SD, respecto de su subsanación.

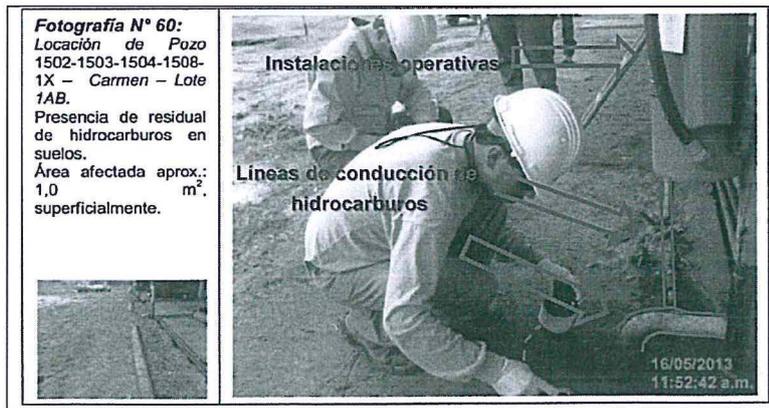
Campo Carmen, Locación de Pozos 1502-1503-1504-1508-1X

133. Al respecto, en la siguiente fotografía del Informe de Supervisión se aprecia al personal del equipo de supervisión del OEFA, realizando actividades de muestreo del suelo impregnado con hidrocarburos en el área adyacente a los generadores de la locación del pozo IX; es decir, dicha área se encuentra ubicada dentro de las instalaciones y área operativa del administrado (Pluspetrol Norte) y único titular de actividades de hidrocarburos de la zona:

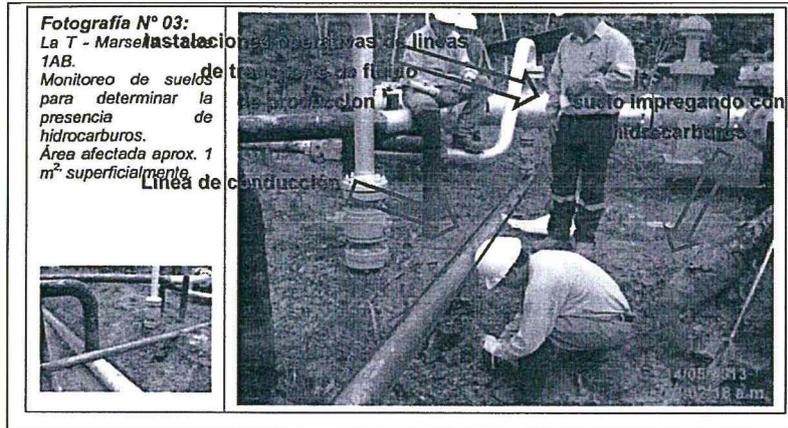
**Sector Marsella, La T**

134. Por otro lado, en la siguiente fotografía se observa al personal del equipo de supervisión del OEFA, realizando actividades de muestreo del suelo impregnado con hidrocarburos en un área de confluencia de las líneas de conducción de hidrocarburos. Es decir, dicha área corresponde al sistema de transporte de hidrocarburos, conformado por líneas de conducción y válvulas del pozo de producción a la batería y, por tanto, se ubica dentro del área operativa del administrado (Pluspetrol Norte) y único titular de actividad de hidrocarburos de la zona:

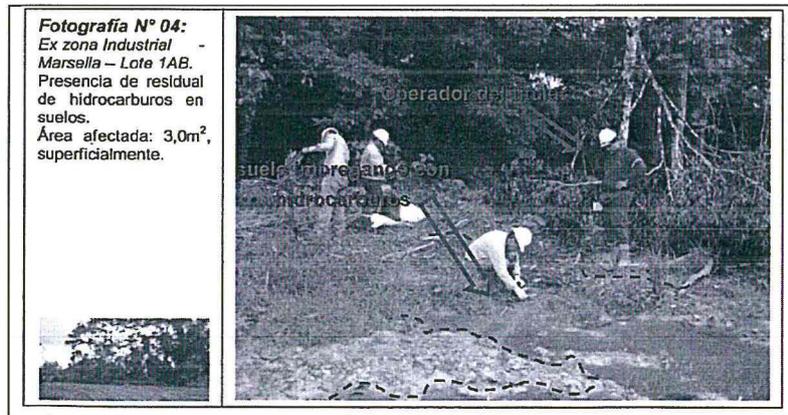
**Sector Marsella, Ex Zona Industrial**

135. En esa línea, en la siguiente fotografía se observa al personal del equipo de supervisión del OEFA, realizando actividades de muestreo del suelo impregnado con hidrocarburos; asimismo, se observa a un operario del titular de hidrocarburos que presenciaba la realización de dichas actividades:
